PROGRAM PRAC KONSERWATORSKICH ZAWIERAJĄCY WYNIKI BADAŃ KONSERWATORSKICH

KOMNATY DOSTOJNIKÓW NA ZAMKU WYSOKIM

Zespół Zamkowy w Malborku, ul. Starościńska 1, działka ew. nr 154/2, obręb 0011 Malbork

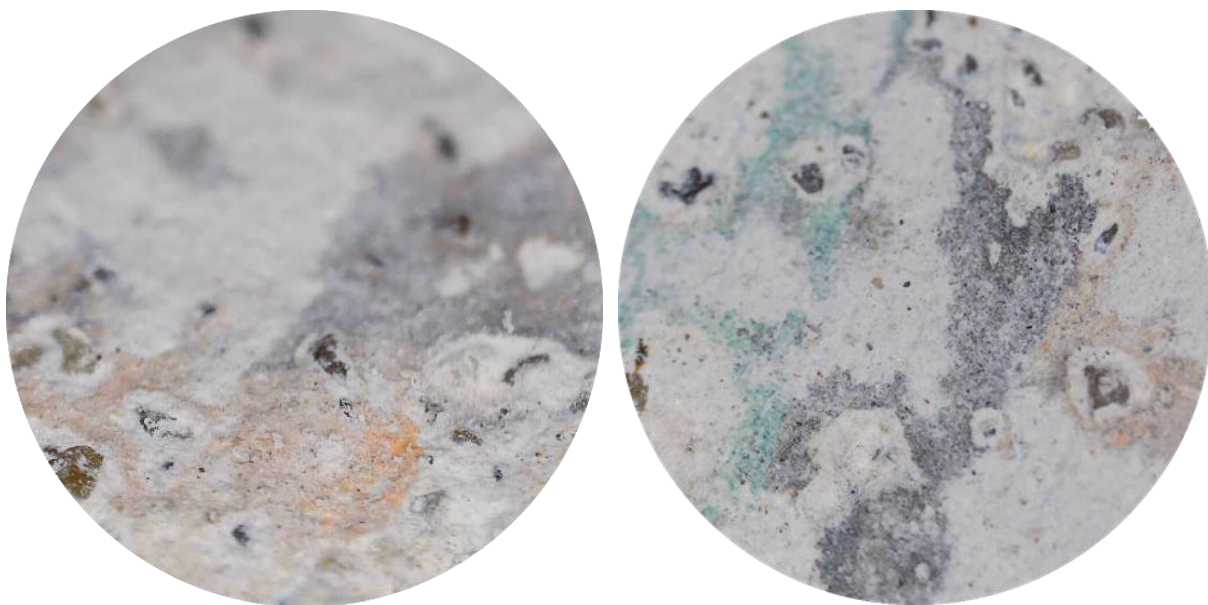
Wszystkie malowidła zidentyfikowane w pomieszczeniu A mają charakter malowideł cienkowarstwowych, lecz o kryjącym charakterze. W celu dokładnej inspekcji ich stanu zachowania wykonano serię fotografii przy użyciu mikroskopu przenośnego. Na ilustracjach wykonanych *in situ* (fot. 9-10) widoczne są w zasadzie wszystkie warstwy technologiczne. Widać zarówno warstwy wypełniacza z zaprawy, następnie warstwę pobiłą oraz cienką warstwę malarską o zróżnicowanej kolorystyce. Niewielka grubość warstwy może wynikać z faktu, że malowidła uległy destrukcji, m.in. pudrowaniu się warstwy malarskiej.

fot. 9 Malatura na sklepieniu w fotografii mikroskopowej wykonanej mikroskopem przenośnym.

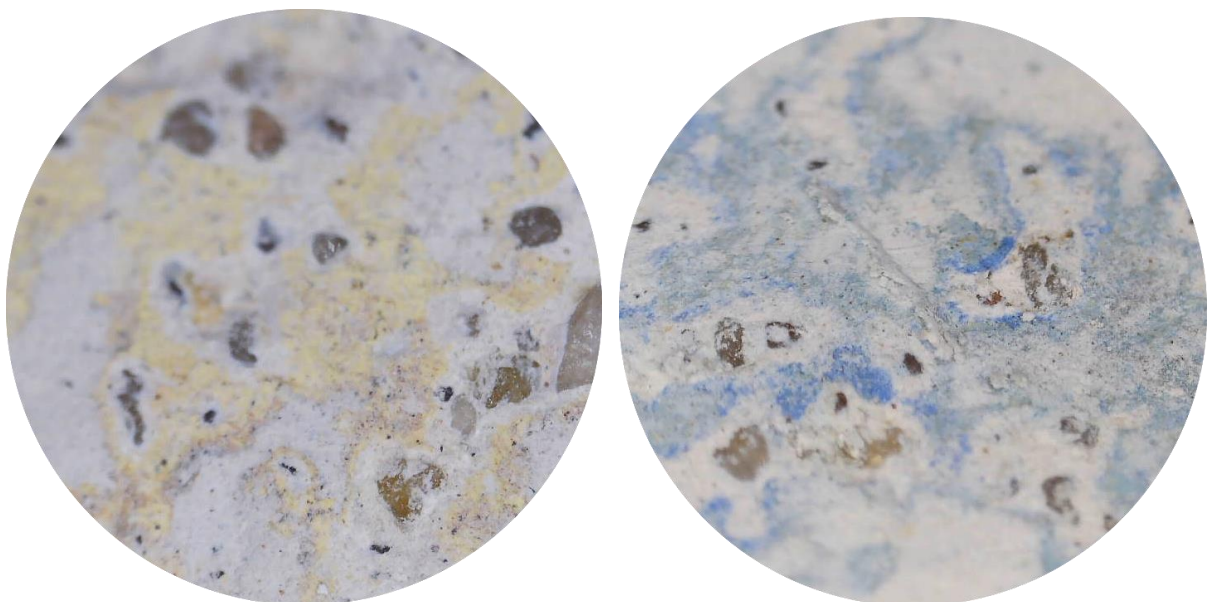
*fot. 10 Malatura na ścianie zachodniej, w obrębie malowidła z przedstawieniem podskarbiego. Fotografie mikroskopowe wykonano *in situ* przy użyciu mikroskopu przenośnego.*

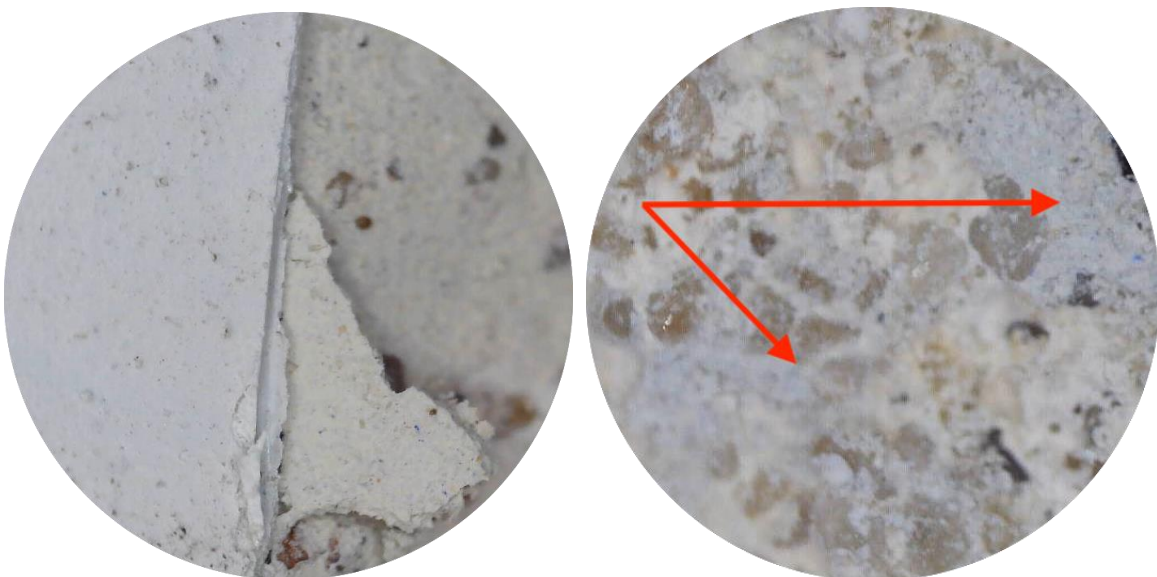
fot. 35 Fotografie mikroskopowe przemalowań (zdjęcie z lewej strony) oraz koloru szaroniebieskiego (zdjęcie z prawej strony), którym pokryto powierzchnię ścian.

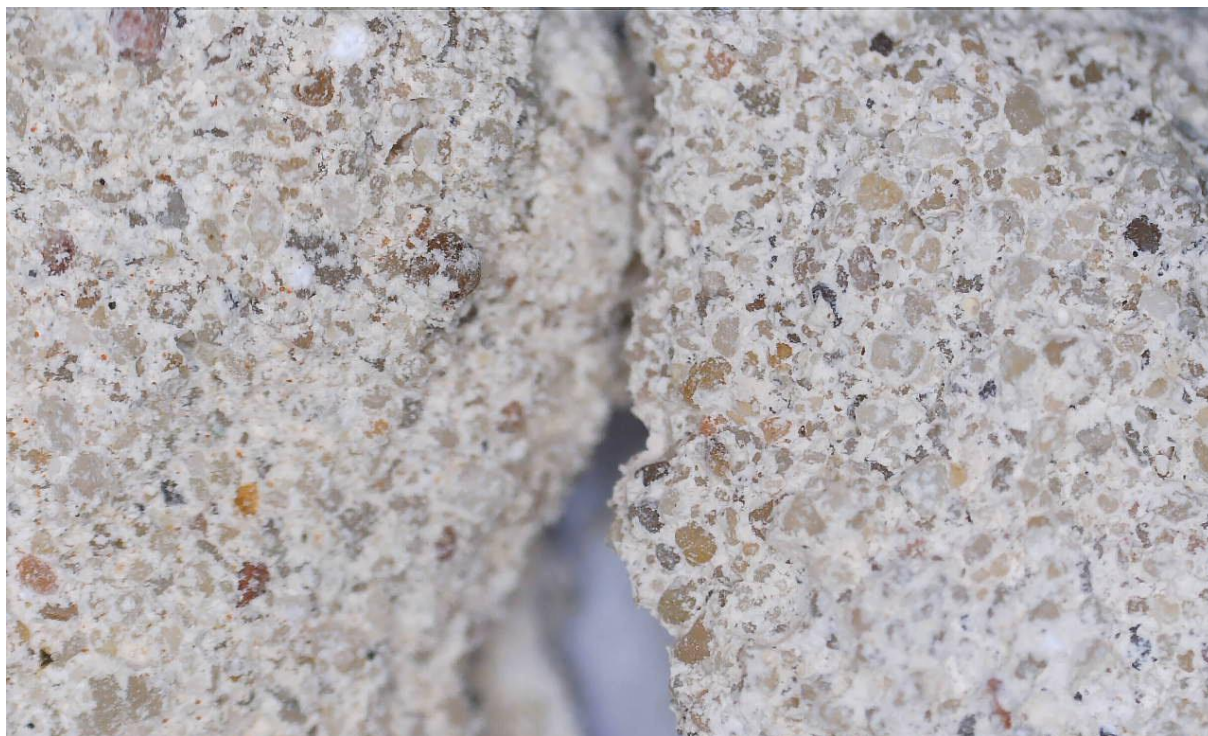
Badaniom mikroskopowym poddano również zaprawy, którymi pokryto wszystkie ściany wewnątrz oraz sklepienie badanych pomieszczeń. W badanych zaprawach rozpoznano wypełniacz w postaci piasku kwarcowego, który występuje w ciepłych kolorach (głównie szarych oraz beżowych) ziarna wypełniacza posiadają różny stopień obtoczenia. Obserwuje się ziarna o krawędziach wyoblanych, lokalnie można zidentyfikować ziarna półostrokrawędziste. Zidentyfikowano, że wypełniacz stanowił od 47- 52% udział w stosunku do 53 - 48% spoiwa wapiennego w zależności od badanej próbki. Otrzymane wyniki są zbieżne

fot. 52 Wszystkie zaprawy w komnatach posiadają bardzo podobny skład oraz analogiczną budowę. Na fotografii porównanie zaprawy z pomieszczenia A oraz zaprawy z pomieszczenia H.

Ubytki w tynkach należy uzupełnić zaprawą mineralną na bazie spoiwa wapiennego z kruszywem w postaci piasku kwarcowego. Zaprawa swoją strukturą oraz teksturą, a także kolorem oraz stosunkiem spoiwa do kruszywa musi nawiązywać do rozwiązania oryginalnego, które opisano w części badawczej niniejszego opracowania. Tynk należy zatrzeć na gładko.

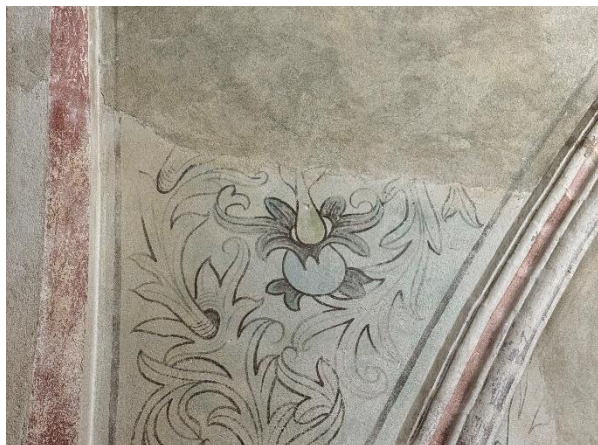
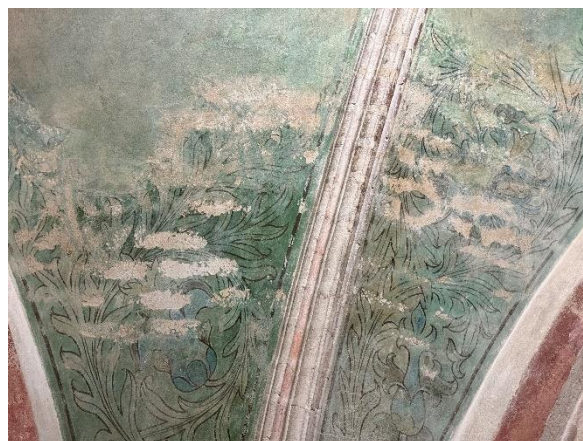
Izba skarbnika oraz izba komtura domowego posiadają różne typy zniszczeń. Uszkodzenia warstw malarskich i tynków najprawdopodobniej są efektem zróżnicowanego starzenia się pierwotnych oraz wtórnych warstw malarskich w wymienionych pomieszczeniach. Oceniono, że w gorszym stanie zachowania jest izba skarbnika. Jednak w przypadku obu wskazanych pomieszczeń obserwuje się przede wszystkim lokalne osypywanie się tynków, liczne zabrudzenia najniższej partii ścian oraz lokalne pudrowanie się warstw malarskich. Pomieszczenia wymagają wyestetyzowania oraz rekonserwacji. Niektóre miejsca wykonanej rekonstrukcji malatury lub uzupełnień ubytków utraciły swoje właściwości – wyblakły lub pociemniały. W efekcie obserwuje się miejsca z lokalnym wysyceniem malatury, nadmierną karbonatyzacją węglanu wapnia oraz ślady przypominające zacieki. Zaobserwowano miejsca w których warstwa malarska pudruje się. Pracami konserwatorskimi należy objąć również

fot. 53 Uszkodzenia warstw malarskich w izbie skarbnika.

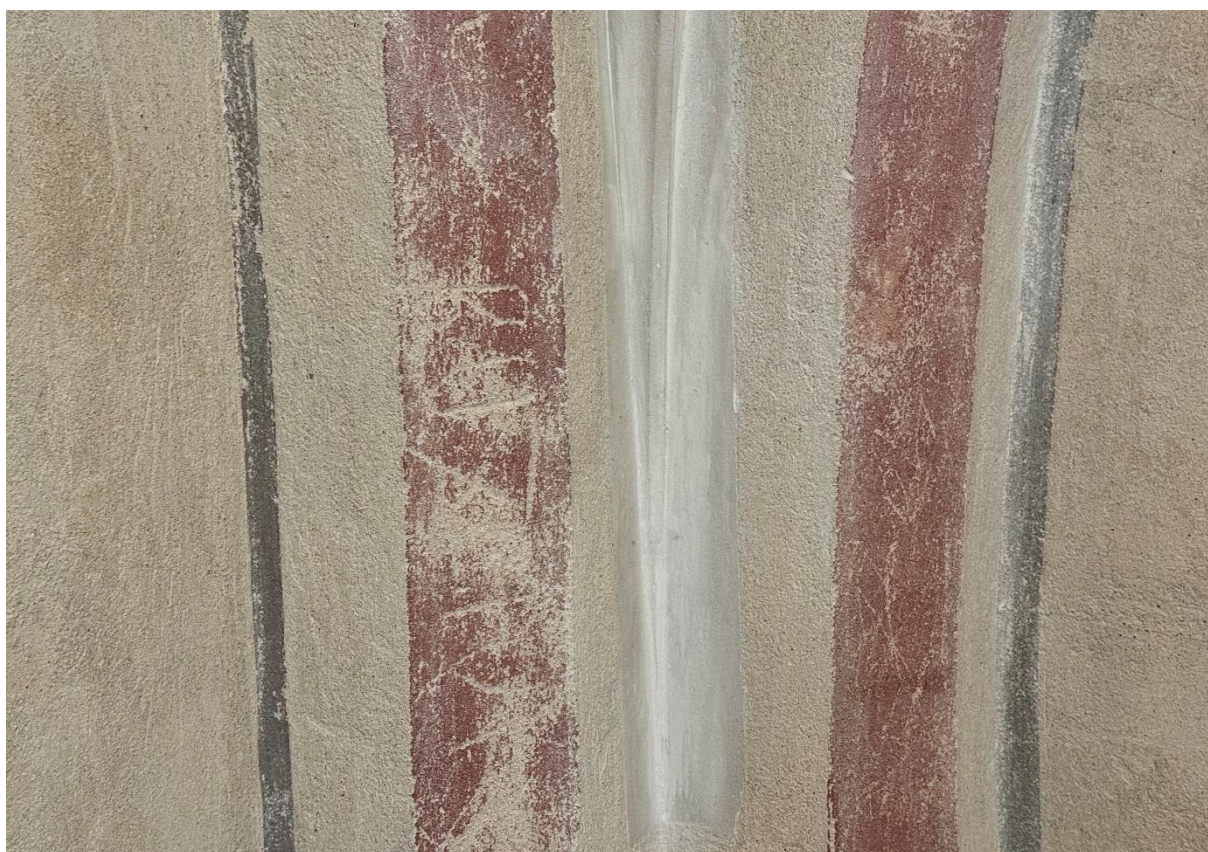
fot. 54 Uszkodzenia warstw malarskich w izbie skarbnika.

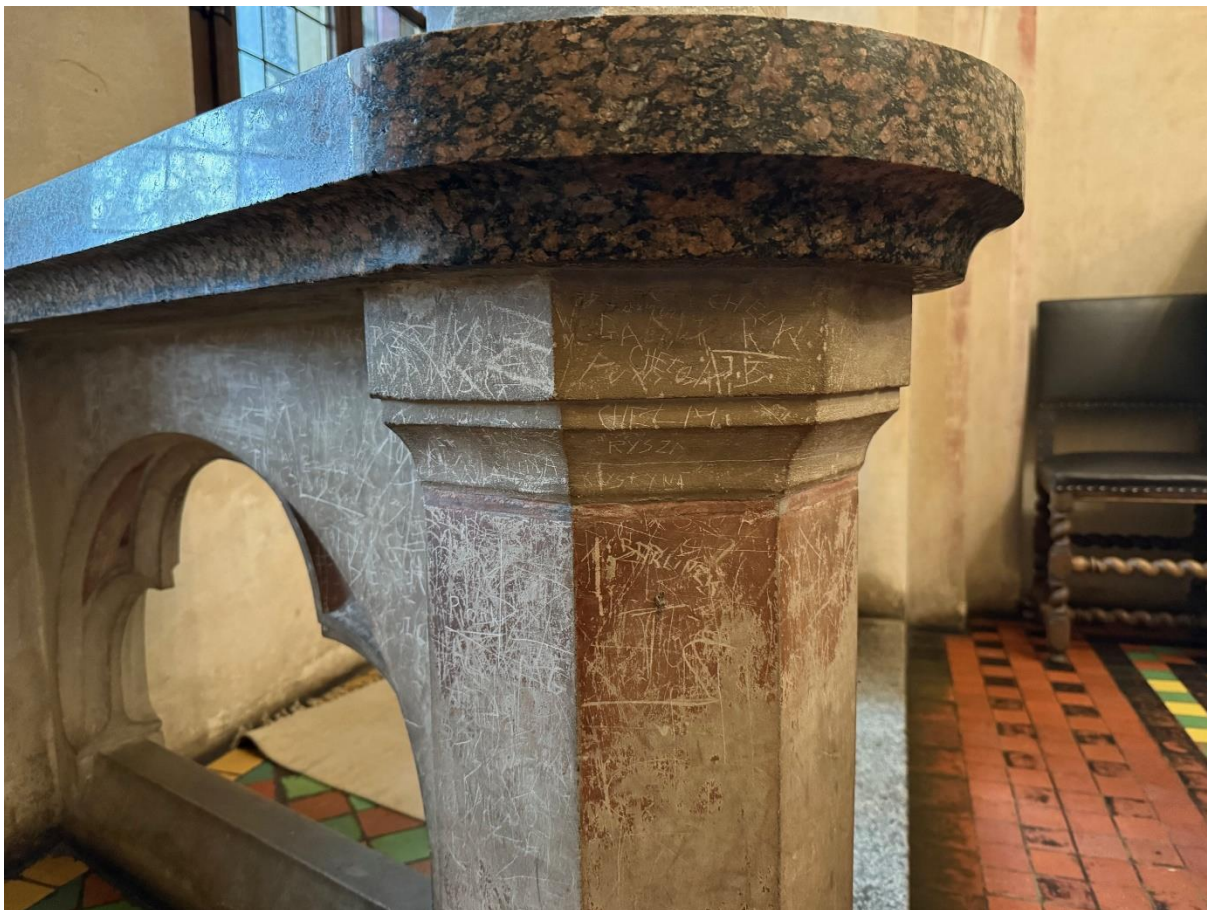
elementy kamienne. Obserwuje się na ich powierzchni ubytki warstw malarskich oraz liczne zabrudzenia powierzchni. Przeprowadzenie dodatkowych prac po ponad dwudziestu latach ma doprowadzić do usunięcia powstałych w tym czasie produktów korozji, a także do wyestetyzowania pomieszczeń i przystosowania ich do nowej funkcji wystawienniczej.

fot. 55 Uszkodzenia warstw malarskich na elemencie kamiennym – izba skarbnika.

Przy zastosowaniu zaprawy mineralnej barwionej w masie lub w przypadku kamienia nieporowatego – syntetycznych żywic nieżółknących należy uzupełnić ubytki w kamieniu naturalnym oraz sztucznym.

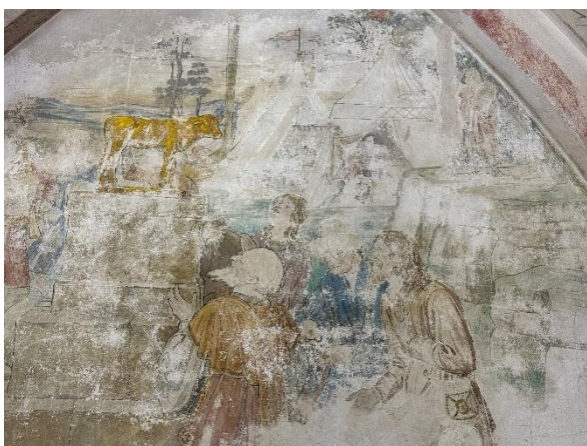
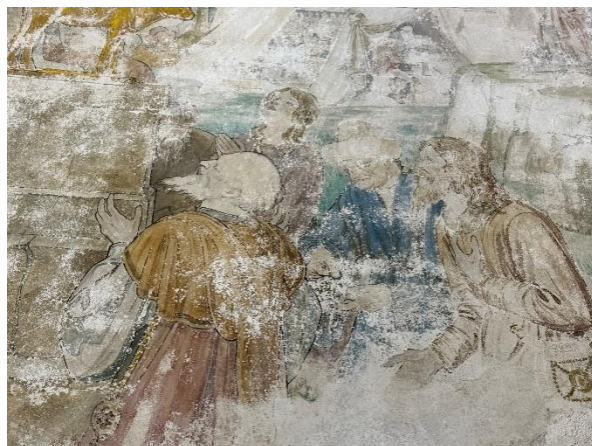
fot. 56 Uszkodzenia warstw malarskich w izbie skarbnika.

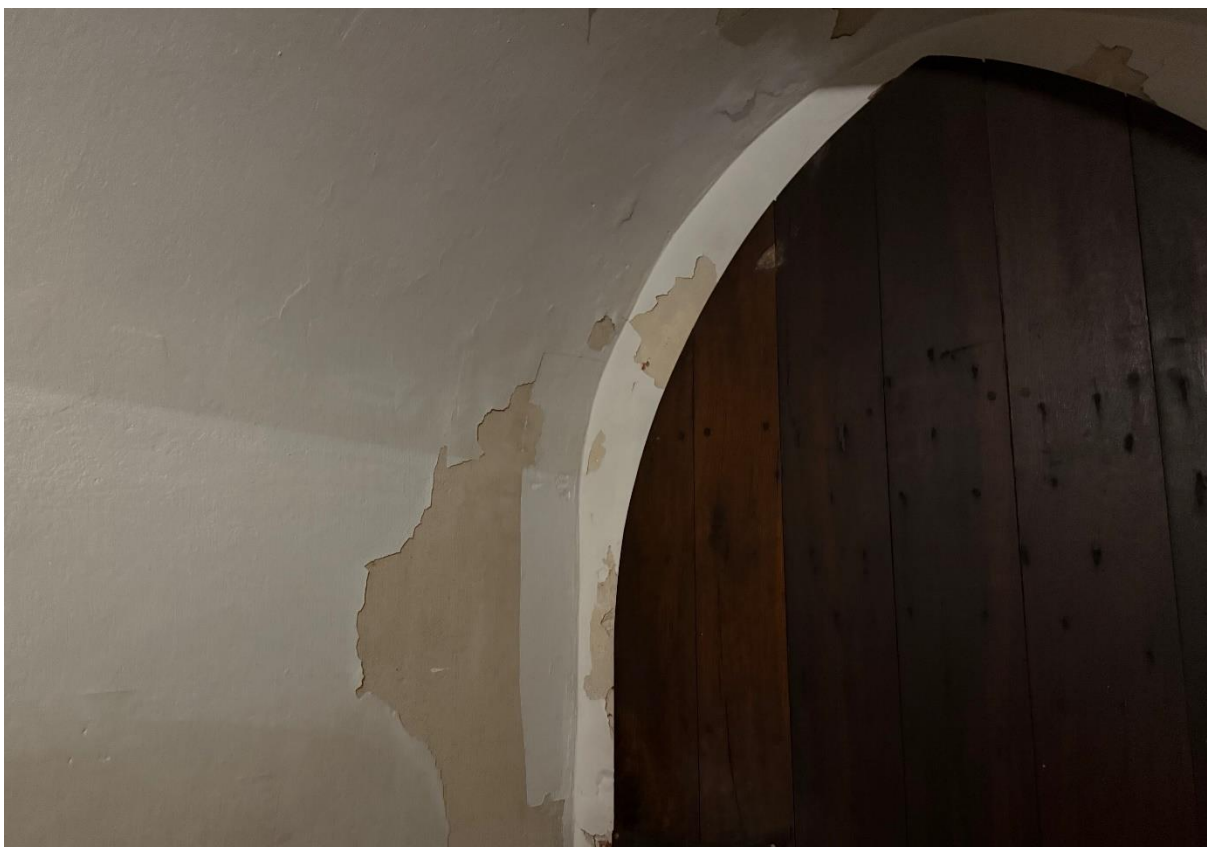
fot. 57 Odspojenia wtórnych warstw technologicznych.

Odsypające się od powierzchni tynki należy podkleić przy użyciu zaprawy mineralnej. Tynki uszkodzone (osypujące się) należy wzmocnić preparatem na bazie estrów kwasu krzemowego lub nanowapnem.

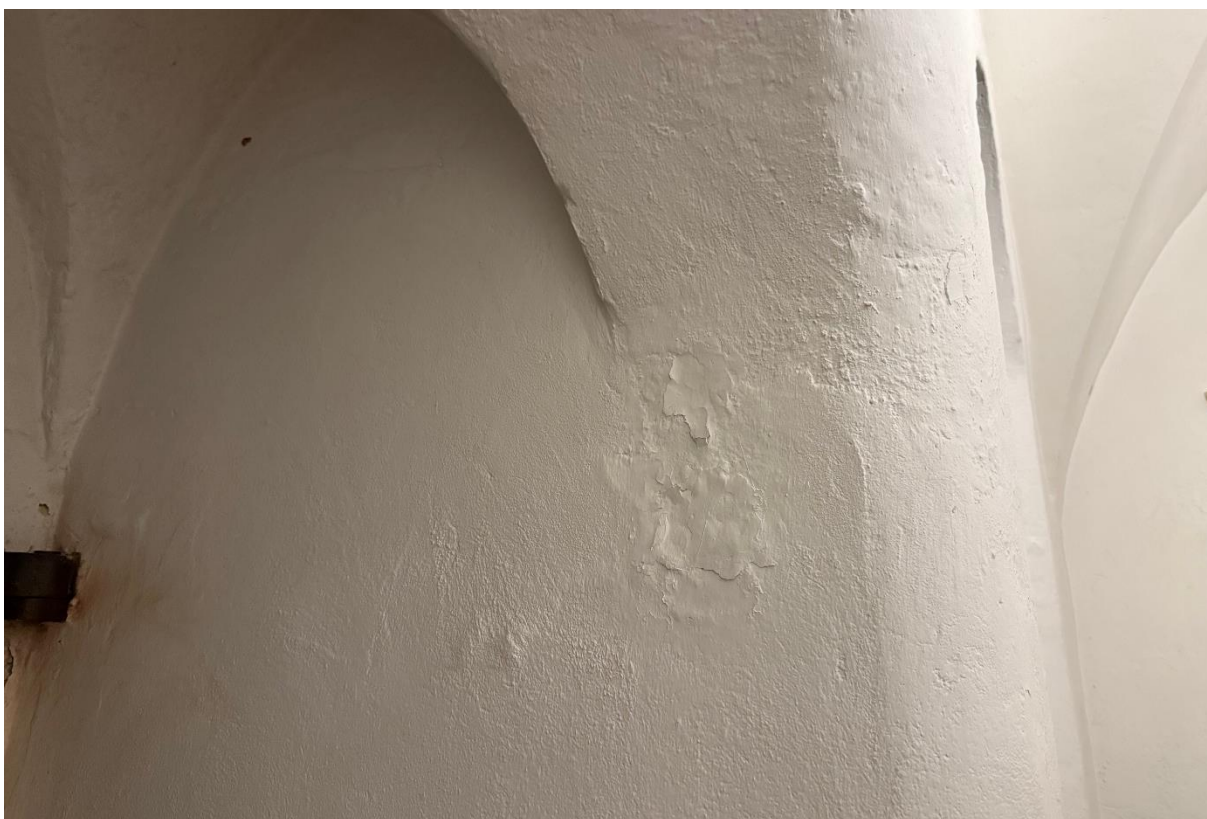
fot. 58 Spęcherzenia wtórnych warstw technologicznych.
