ZADANIE:**EKSPERTYZA TECHNICZNA
ESTAKADY W CIĄGU AL. JANA PAWŁA II W JELENIEJ GÓRZE****OBIEKT:** ESTAKADA W CIĄGU AL. JANA PAWŁA II W JELENIEJ GÓRZE

Pierwoszków, 05 listopada 2018 r.

Celem niniejszego opracowania jest ekspertyza techniczna estakady nad torami PKP w ciągu Al. Jana Pawła II w Jeleniej Górze wraz z oceną możliwości jej dalszej eksploatacji. Zakres opracowania obejmuje ocenę stanu technicznego z inwentaryzacją uszkodzeń wraz z określeniem przyczyn ich powstania; obliczenia statyczno-wytrzymałościowe w zakresie wynikającym z potrzeb niniejszego opracowania; sformułowanie wniosków końcowych wraz z zaleceniami do projektu remontu obiektu.

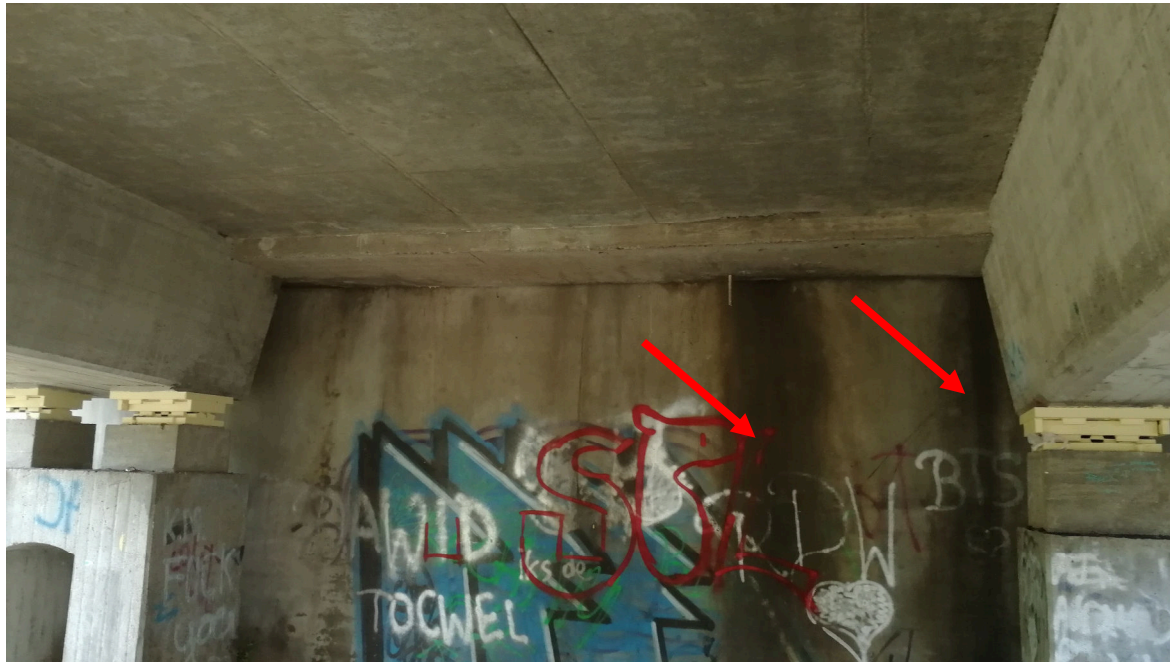
Stwierdzono zawilgocenia, zanieczyszczenia ścian korpusów przyczółków co jest wynikiem przenikania wody ze strefy nieszczelnych urządzeń dylatacyjnych co przyczynia się do przyspieszonej korozji betonu. Nisza podłożyskowa przyczółka P14S jest zanieczyszczona oraz zawilgocona, stwierdzono lokalne ubytki betonu w tej strefie. Powierzchnie pionowe przyczółków pokryte są częściowo graffiti.

Rys. 4.1. Widok ściany czołowej przyczółka P1S. Widocznie zacieki i zanieczyszczenie powierzchni. Stwierdzono zawilgocenie oraz przenikanie wody przez nieszczelne urządzenie dylatacyjne.

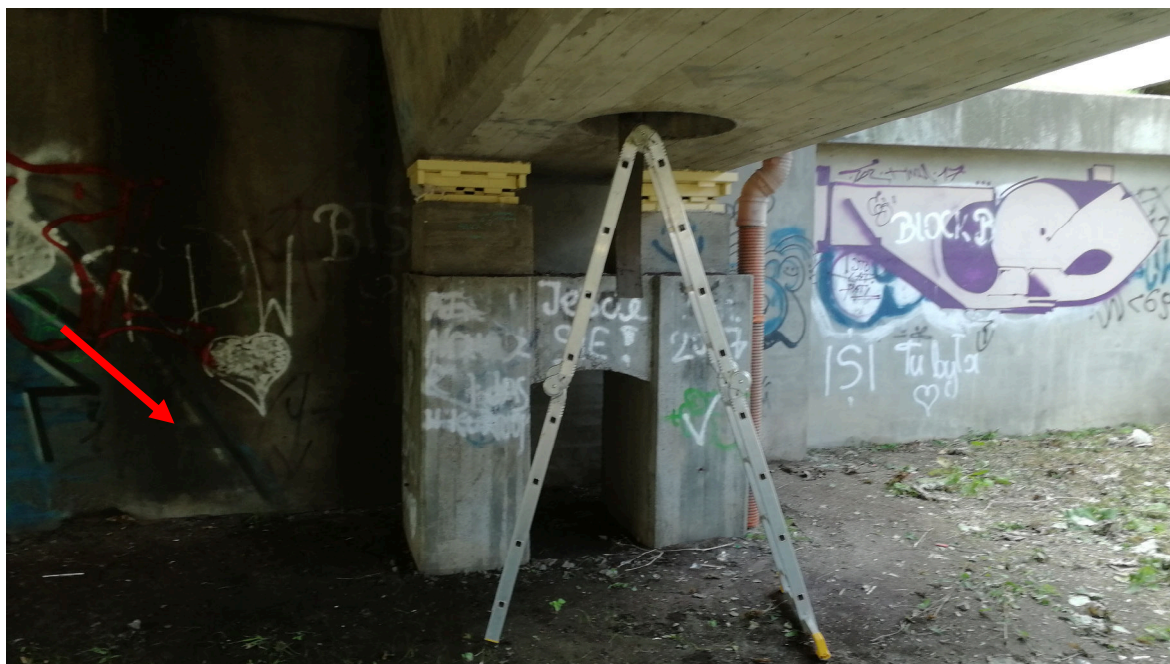
Rys. 4.2. Widok strefy oparcia dźwigara wewnętrznego na przyczółku P1S. Widocznie zacieki i zanieczyszczenie powierzchni.

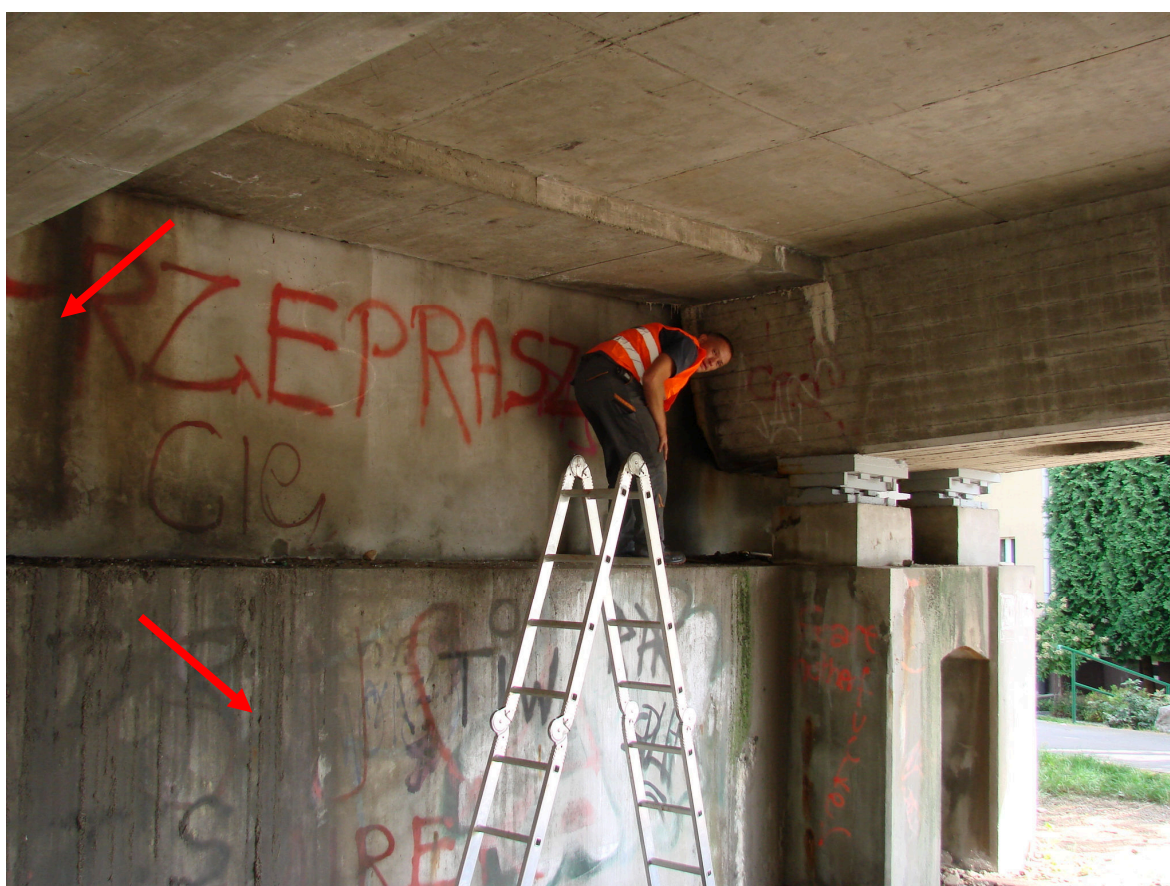
Rys. 4.3. Widok niszy podłożyskowej przyczółka P14S oraz strefy oparcia dźwigara zewnętrznego. Widocznie zacieki i zanieczyszczenie powierzchni. Stwierdzono zawilgocenie oraz przenikanie wody przez nieszczelne urządzenie dylatacyjne. Lokalne ubytki betonu.

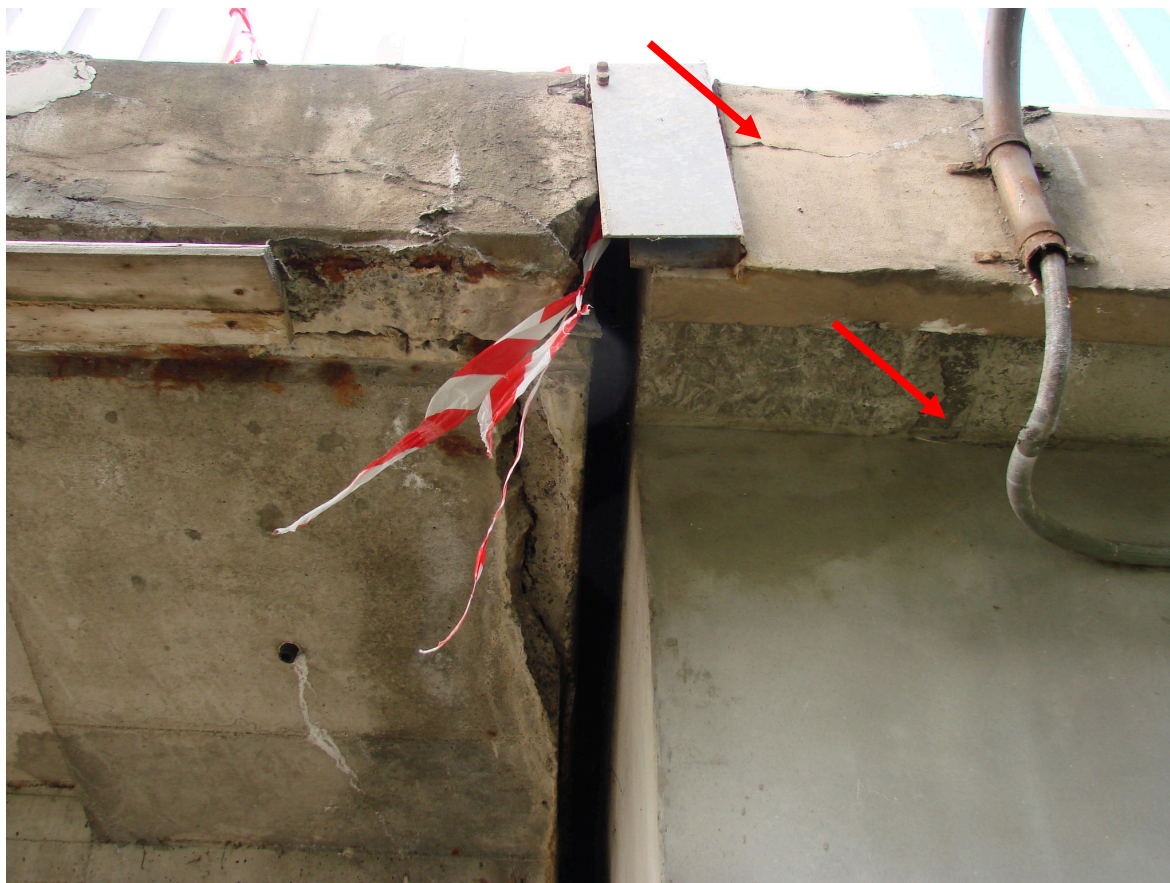
Rys. 4.4. Widok strefy urządzenia dylatacyjnego oraz belki gzymsowej; przyczółek P14S. Widocznie lokalne pęknięcia belki gzymsowej po stronie korpusu podpory oraz ubytki betonu pod belką gzymsową. Uszkodzenia mocowania przesłony urządzenia dylatacyjnego.

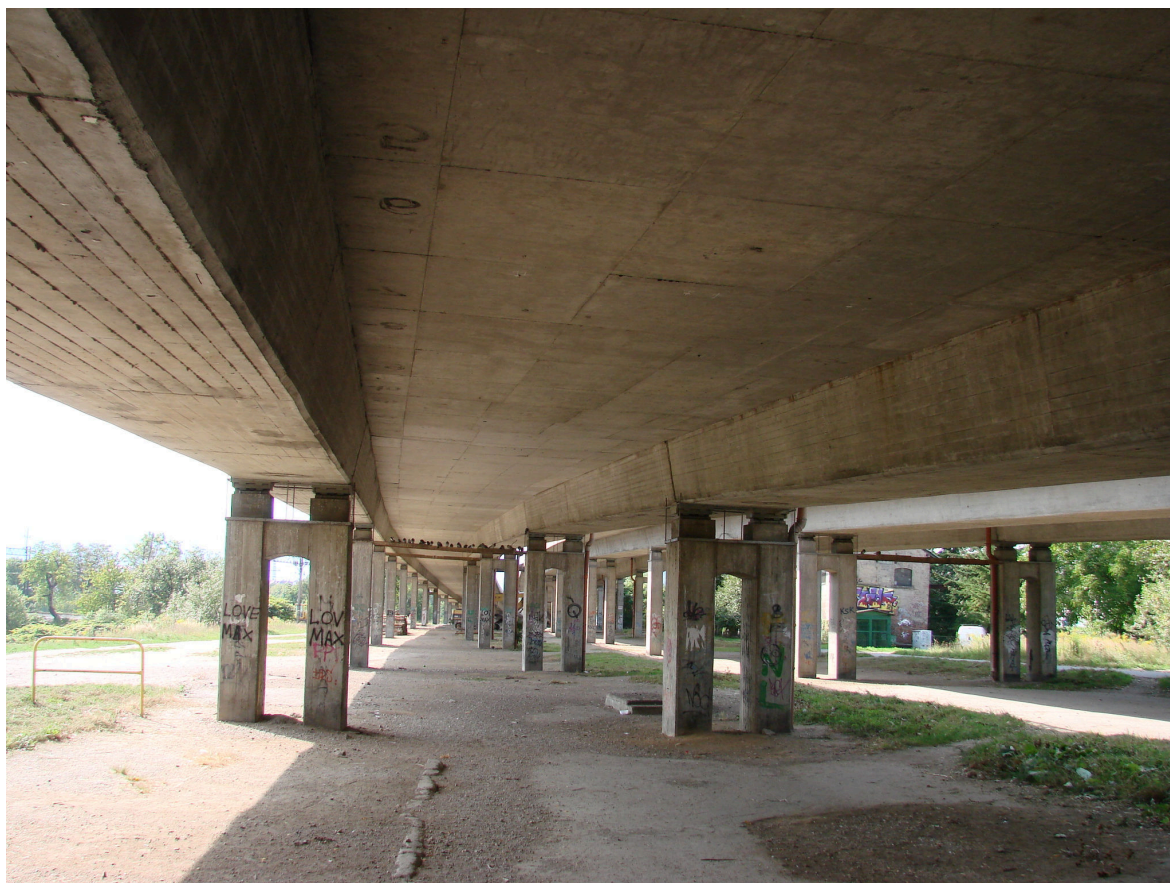
Rys. 4.5. Widok ogólny na słupy podpory pośredniej P13S. Widocznie zanieczyszczenia powierzchni oraz pokrycie graffiti.

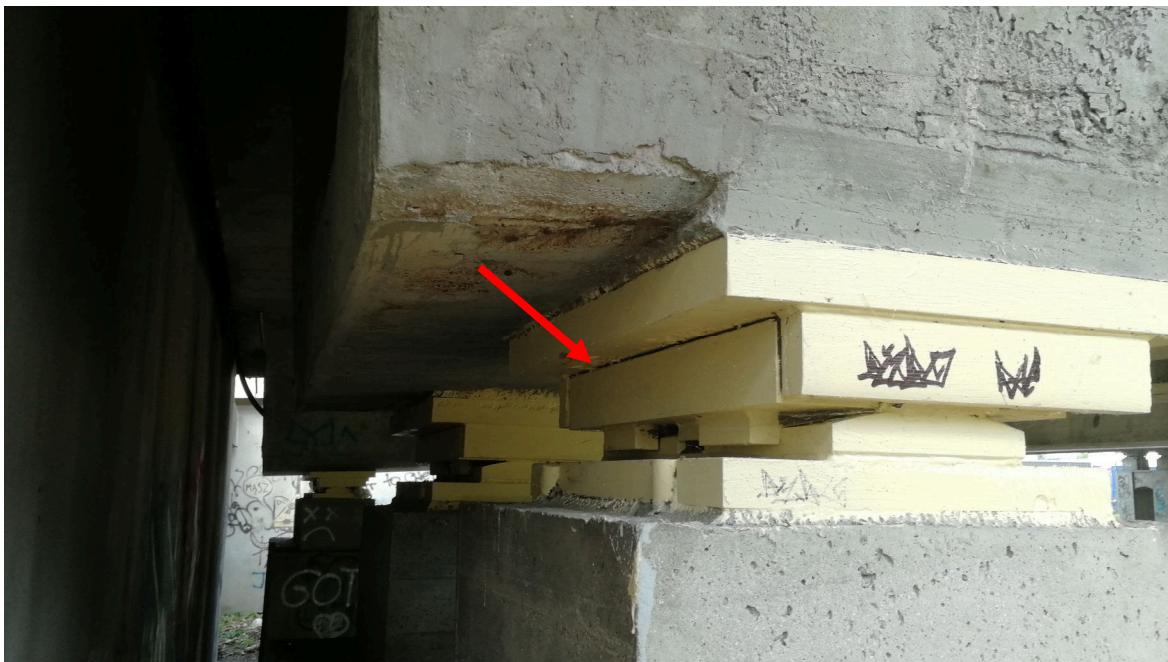
Rys. 4.6. Widok ogólny łożysk na przyczółku P1S, strefa oparcia dźwigara zewnętrznego. Brak opórek/ograniczników na płycie górnej. Wyraźne wysunięcie płyty górnej względem dolnej w kierunku łożysk stałych (temperatura otoczenia $t \sim 16^{\circ}\text{C}$).

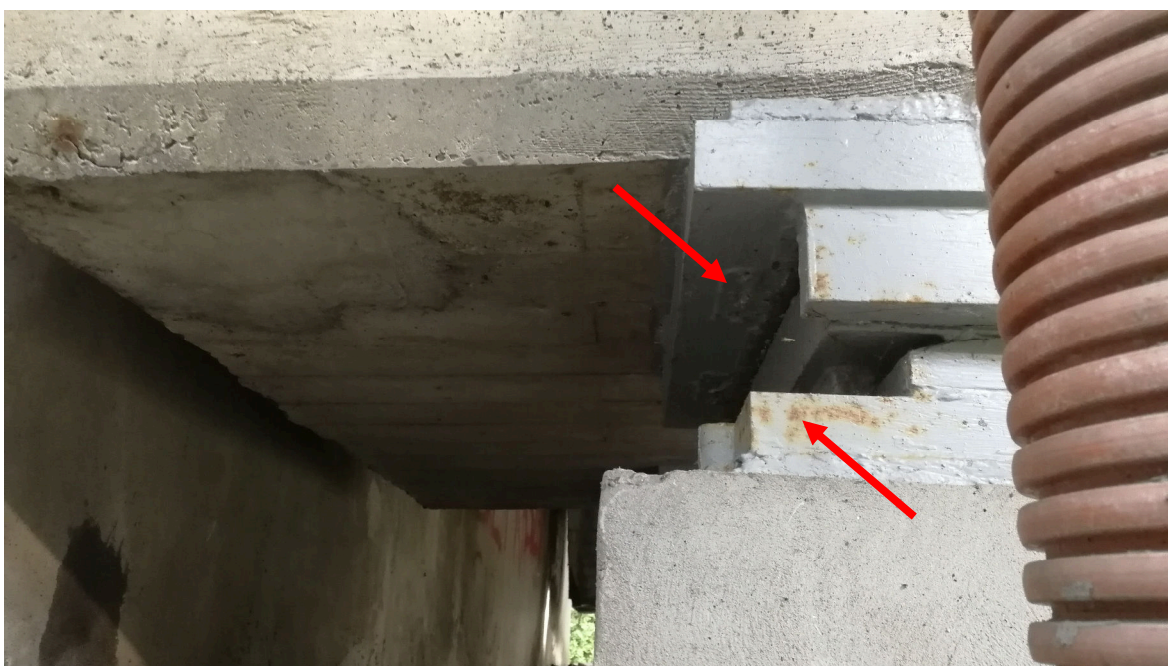
Rys. 4.7. Widok ogólny łożyska na przyczółku P14S, strefa oparcia dźwigara wewnętrznego. Brak opórek/ograniczników na płycie górnej. Wyraźne wysunięcie płyty górnej względem dolnej w kierunku łożysk stałych (temperatura otoczenia $t \sim 16^{\circ}\text{C}$). Ogniska korozji powierzchniowej na płycie dolnej oraz prowadnicach bocznych.

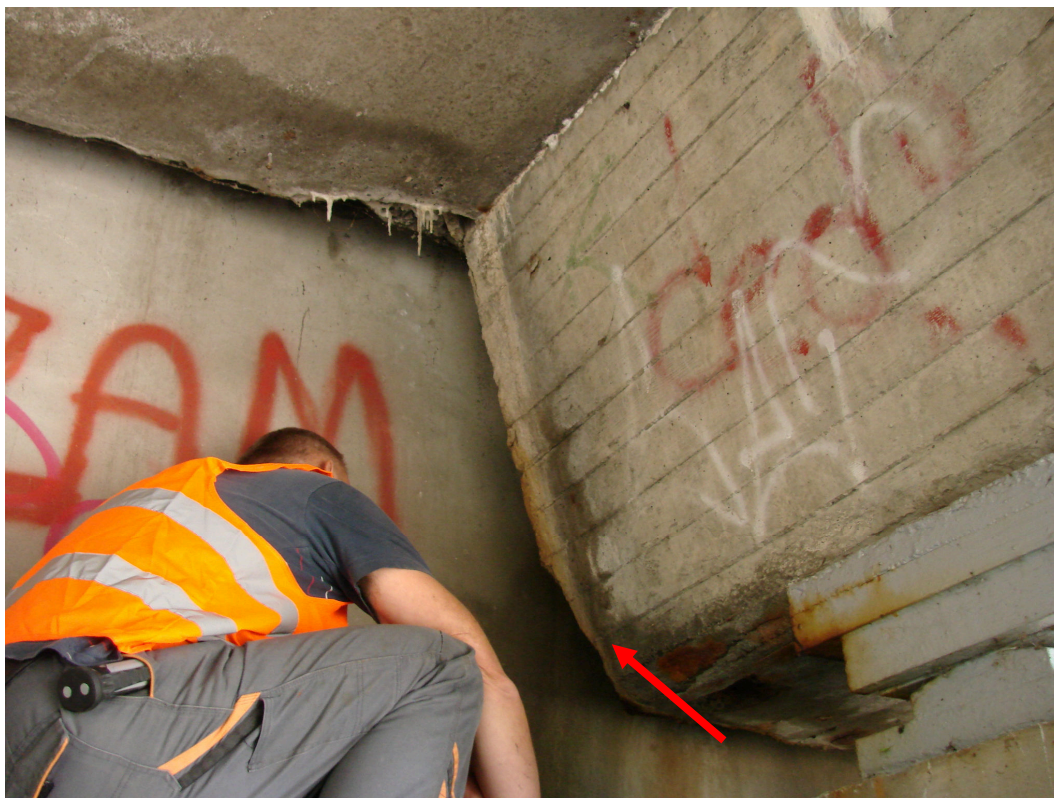
Rys. 4.8. Belka zewnętrzna przęsła skrajnego, widok w strefie oparcia na przyczółku 14S. Zawilgocenie zakończenia belek, zaawansowana korozja betonu, odsłonięcia, nacieki węglanu wapnia.

Stan belek prefabrykowanych poza belkami przęseł skrajnych można uznać za zadowalający. Belki przęseł skrajnych wymagają napraw w strefach ich zakończeń na przyczółkach. Stwierdzono w tych obszarach zaawansowaną korozję betonu oraz uszkodzenia. Do czasu wykonania remontu zaleca się monitorować strefę zakończenia belek w szczególności w obszarze zakotwień kabli sprężających.

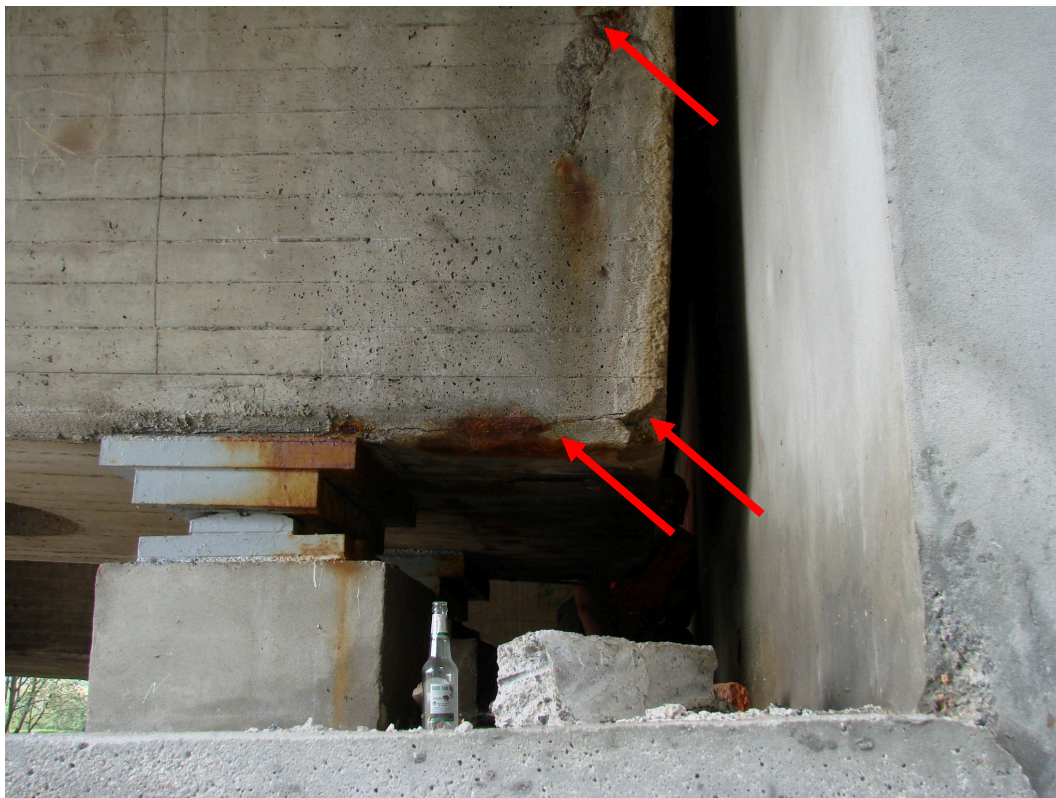
Rys. 4.9. Belka zewnętrzna przeszła skrajnego, widok w strefie oparcia na przyczółku 14S. Zaawansowana korozja betonu, odspojenia, uszkodzenia krawędzi, nacieki węglanu wapnia.

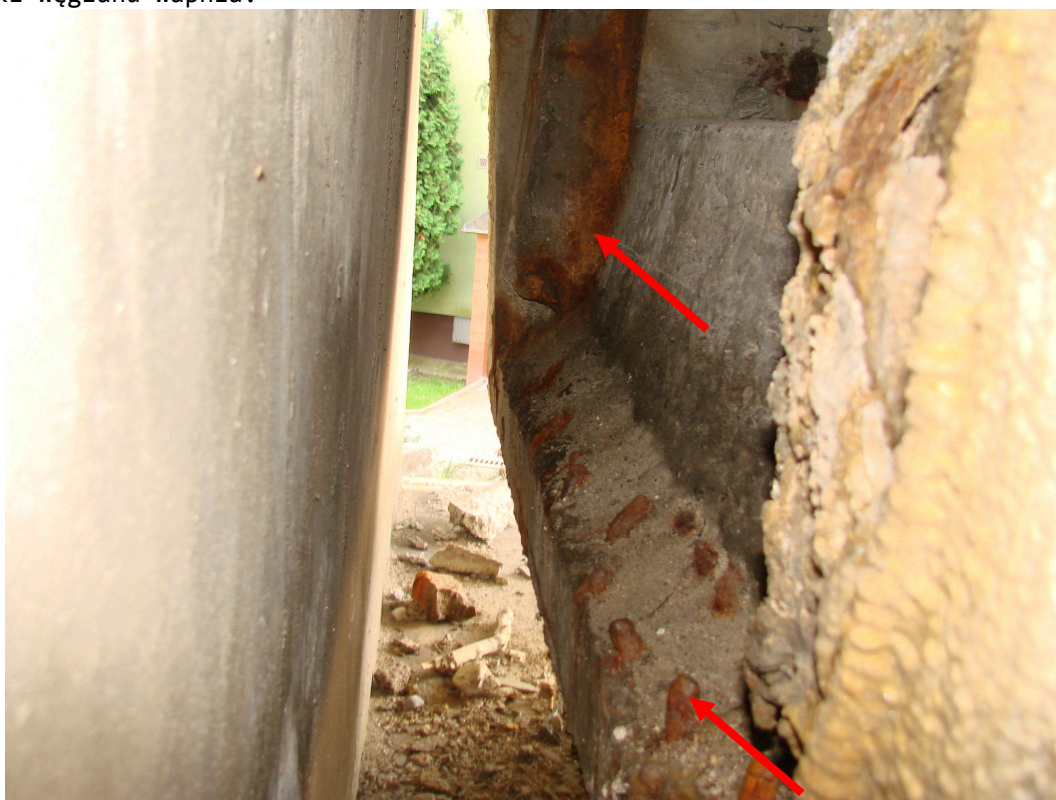
Rys. 4.10. Belka zewnętrzna przeszła skrajnego, widok w strefie zakończenia belki na przyczółku 14S. Korozja zbrojenia, korozja betonu i jego odspojenia, uszkodzenia krawędzi, rdzawe nacieki w strefie zakotwień kabli sprężających.

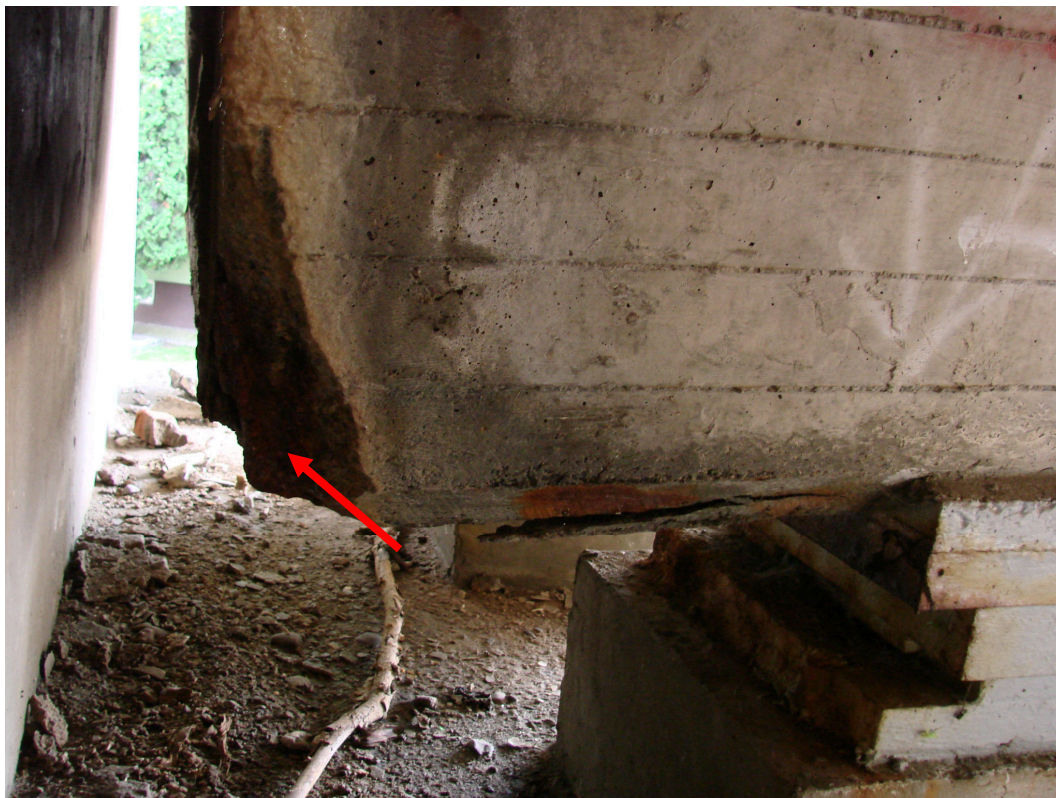
Rys. 4.11. Belka zewnętrzna przęsła skrajnego, widok w strefie oparcia na przy-
czółku 14S. Uszkodzenie krawędziowe, odspojenia betonu.

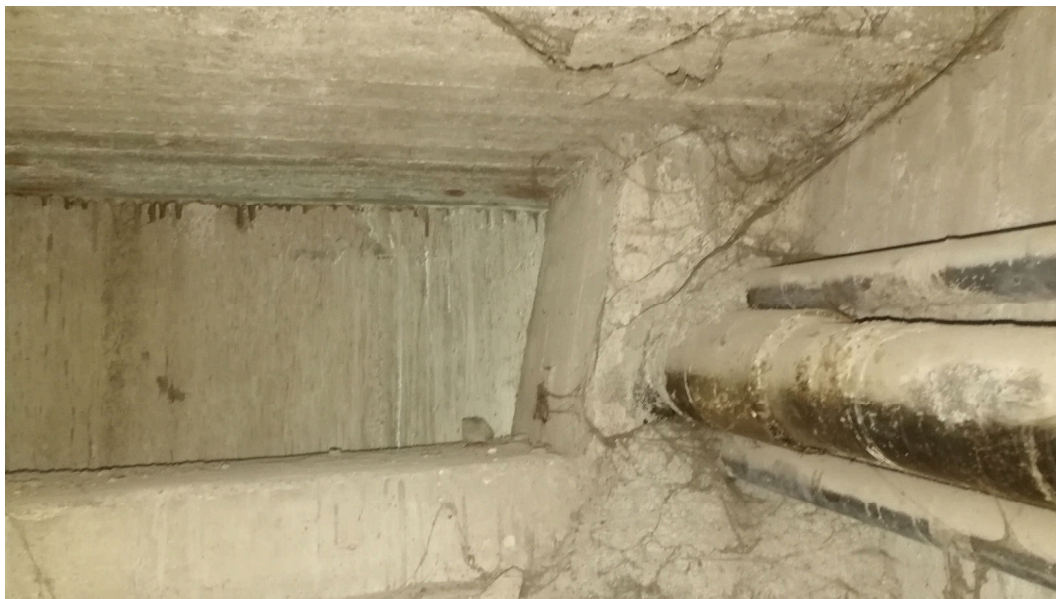
Rys. 4.13. Belka przęsła skrajnego, widok w strefie wewnętrznej w obszarze oparcia na podporze P14S. Kable sprężające przy przeponie skrajnej. Brak widocznych uszkodzeń w tej strefie.

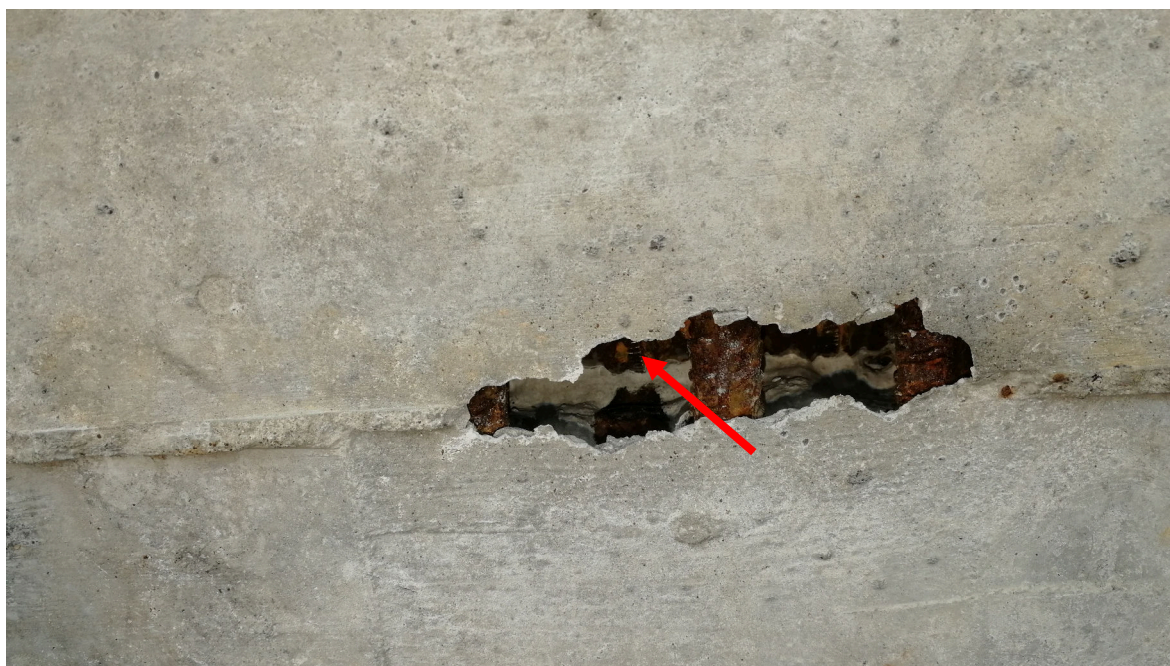
Rys. 4.14. Belka zewnętrzna przęsła skrajnego, raki w płycie dolnej, widoczne odsłonięte pręty zbrojeniowe oraz osłona kabla sprężającego. Korozja powierzchniowa zbrojenia oraz osłony.

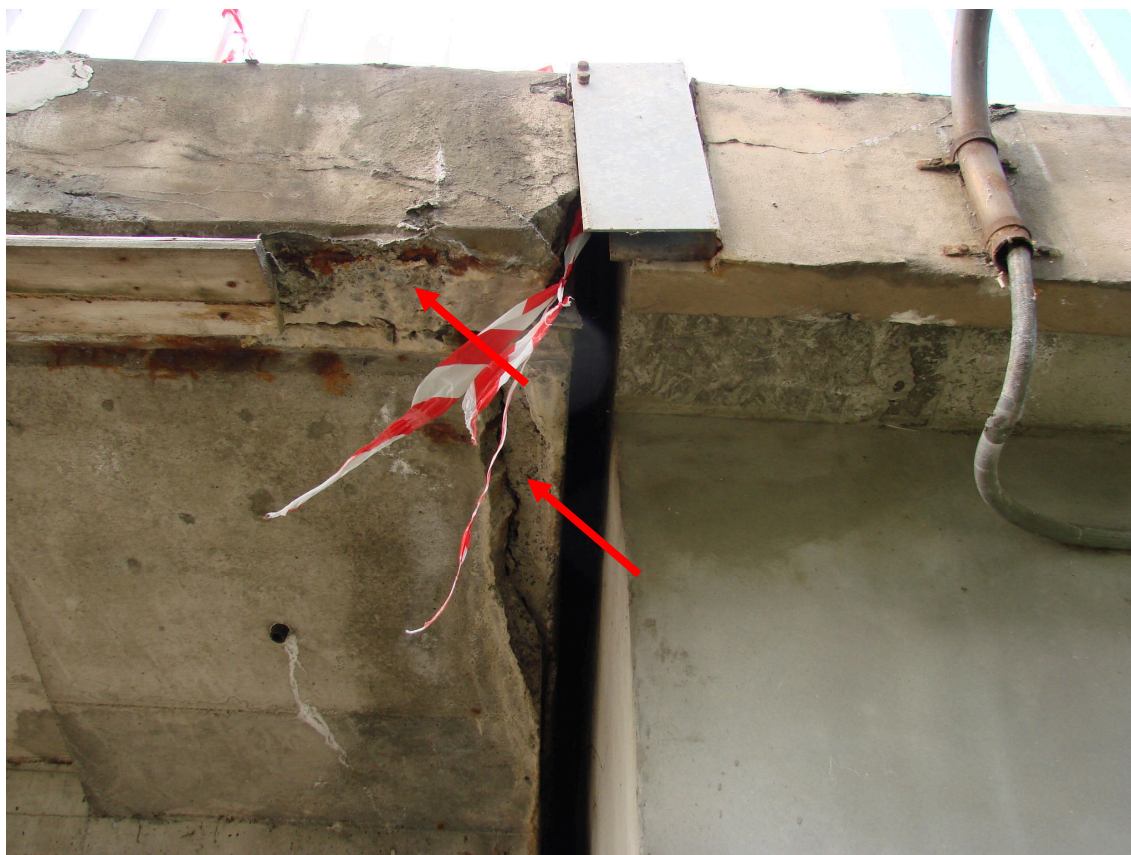
Stwierdzone uszkodzenia kumulują się w obszarach przęseł skrajnych od strony przyczółków, jest to wynikiem permanentnego zawilgocenia oraz przenikania wody do tych stref oraz związanej z tym przyspieszonej korozji betonu. Na rys. 4.15 ÷ 4.16 przedstawiono wybrane strefy płyty pomostowej ze stwierdzonymi uszkodzeniami oraz ich opisem.

Rys. 4.15. Płyta pomostowa wspornika chodnikowego. Przęsło skrajne od strony Zabobrza (przyczółek P14S). Widoczne pęknięcia betonu konstrukcyjnego, odspojenia, zacieki węglanu wapnia, odsłonięcie prętów zbrojeniowych oraz ich korozja.

Płyta pomostowa w obszarze zakończenia przęseł skrajnych a w szczególności w jej części wspornikowej wymaga napraw. Stwierdzono w tych obszarach zaawansowaną korozję betonu oraz uszkodzenia o charakterze destrukcyjnym. Bezpośrednią przyczyną tych uszkodzeń jest permanentny stan zawilgocenia oraz przenikania wody do tych stref. Gromadzenie się wody oraz brak skutecznego jej odprowadzenia powoduje nasiloną i wzmożoną korozję betonu.

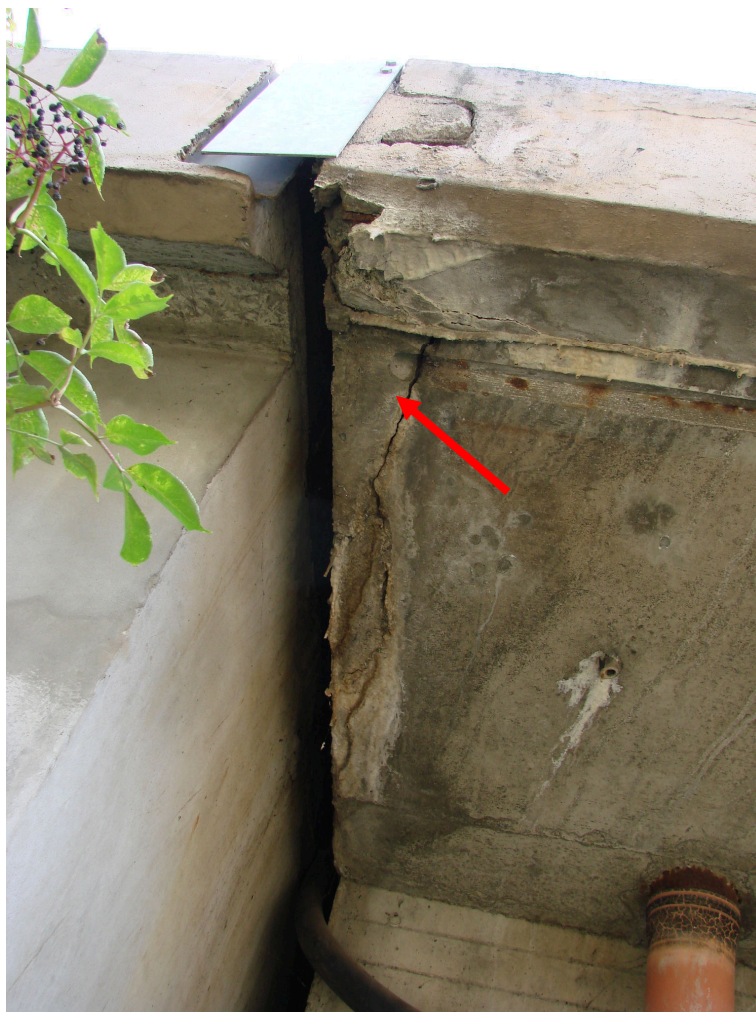
Rys. 4.16. Płyta pomostowa wspornika chodnikowego. Przęsło skrajne od strony Centrum Jeleniej Góry (przyczółek P1S). Widoczne pęknięcia betonu konstrukcyjnego, odspojenia, zacieki węglanu wapnia, odsłonięcie prętów zbrojeniowych oraz ich korozja.

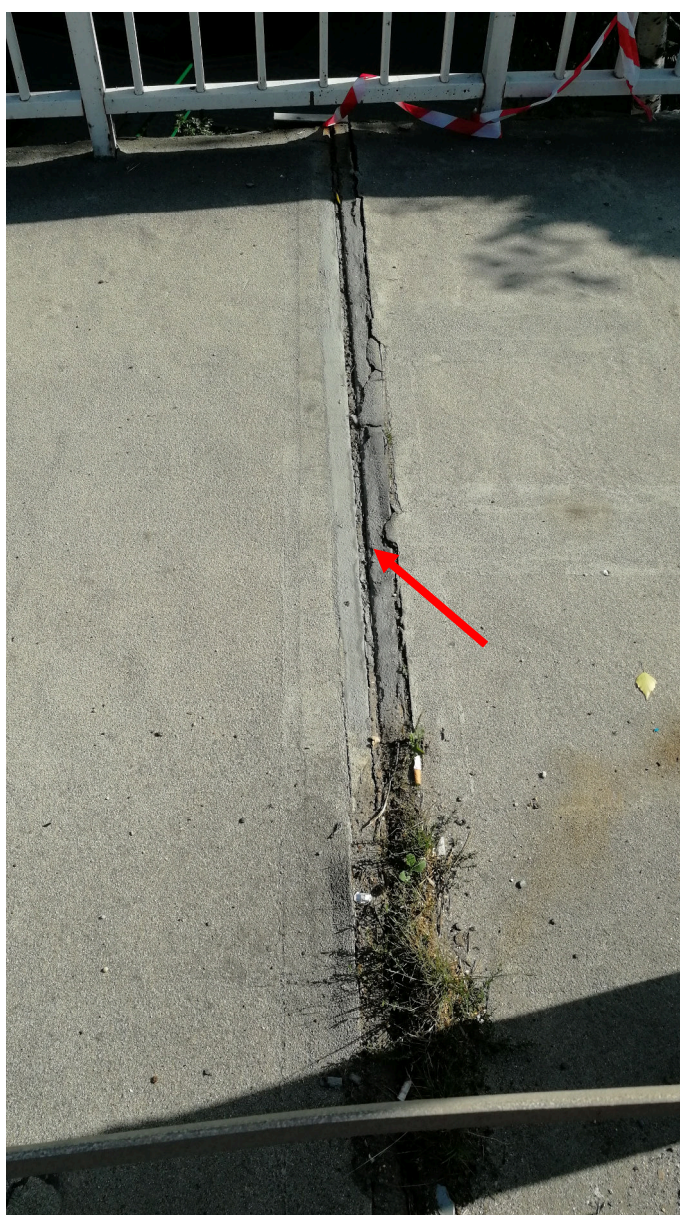
Rys. 4.17. Urządzenie dylatacyjne w obszarze chodnika. Przeszło skrajne od strony Zabobrza (przyczółek P14S). Widoczne całkowite zamknięcie urządzenie dylatacyjne. Brak możliwości realizowania przesuwów w kierunku przyczółka 14S. Zalegające zanieczyszczenia, wegetacja roślin.

Bezpośrednią przyczyną całkowitego zamknięcia urządzeń dylatacyjnych w obszarach chodników jest napieranie odspojonych mas skorodowanego betonu kapy chodnikowej, efekt ten jest dodatkowo kumulowany przemieszczeniami od dodatnich temperatur konstrukcji w kierunku do przyczółka (w okresie letnim, w którym było realizowane opracowanie). Korozja betonu kap chodnikowych jest bardzo zaawansowana i wynika z gromadzenia się wody w tej strefie i braku jej skutecznego odprowadzenia. Uszkodzenia kap chodnikowych przedstawiono w p. 4.6.2. **Urządzenia dylatacyjne w obszarze chodnika są w stanie awaryjnym, wymaga to pilnych działań remontowych. Pozostawienie ich w takim stanie grozi uszkodzeniami innych elementów**

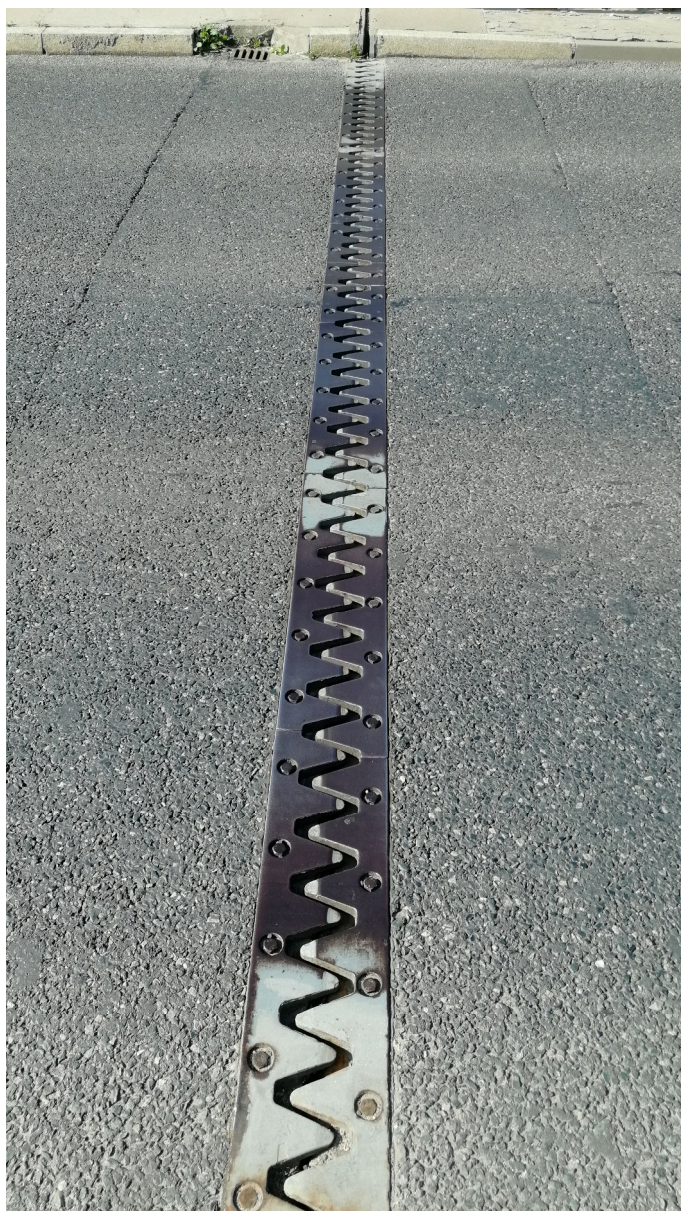
Rys. 4.18. Urządzenie dylatacyjne w obszarze jezdni południowej (przęsło skrajne od strony Zabobrza). Możliwość z realizowania przesuwów w kierunku i od przyczółka. Zamontowana nakładka tłumiąca hałas. Zalegające zanieczyszczenia.

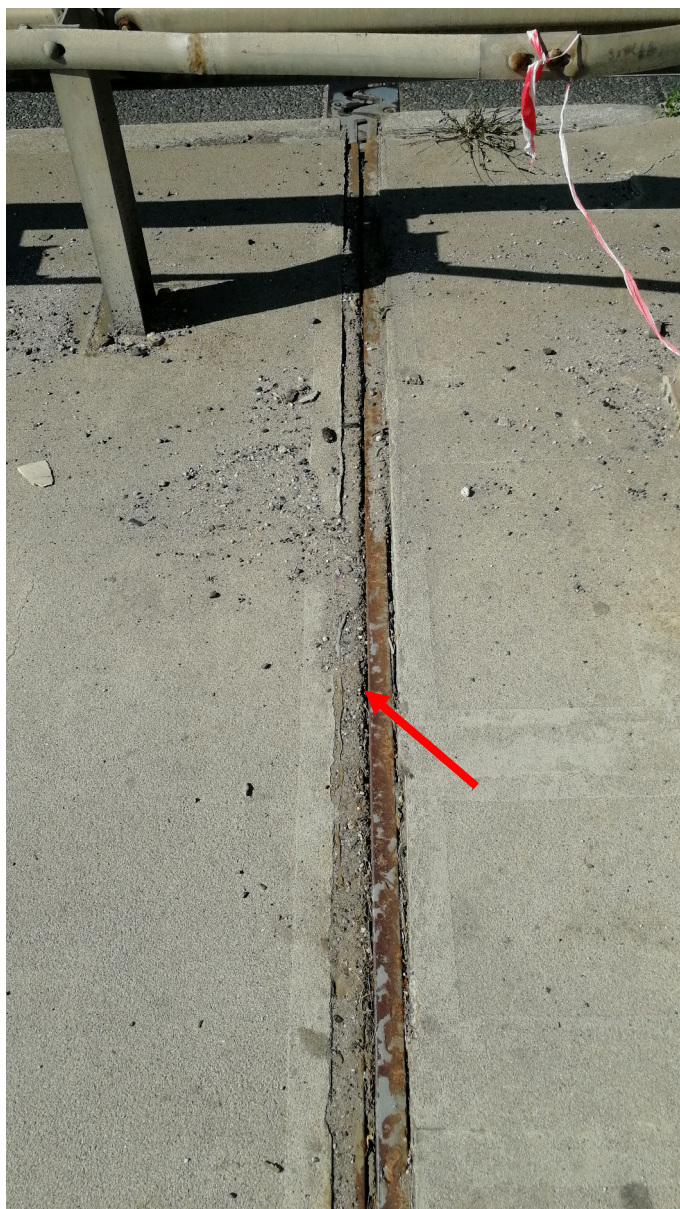
Rys. 4.19. Urządzenie dylatacyjne w obszarze chodnika. Przesło skrajne od strony centrum Jeleniej Góry (przyczółek P1S). Widoczne całkowicie zamknięte urządzenie dylatacyjne. Brak możliwości realizowania przesuwów w kierunku przyczółka 1S. Zalegające zanieczyszczenia, wegetacja roślin, korozja profilu dylatacyjnego.

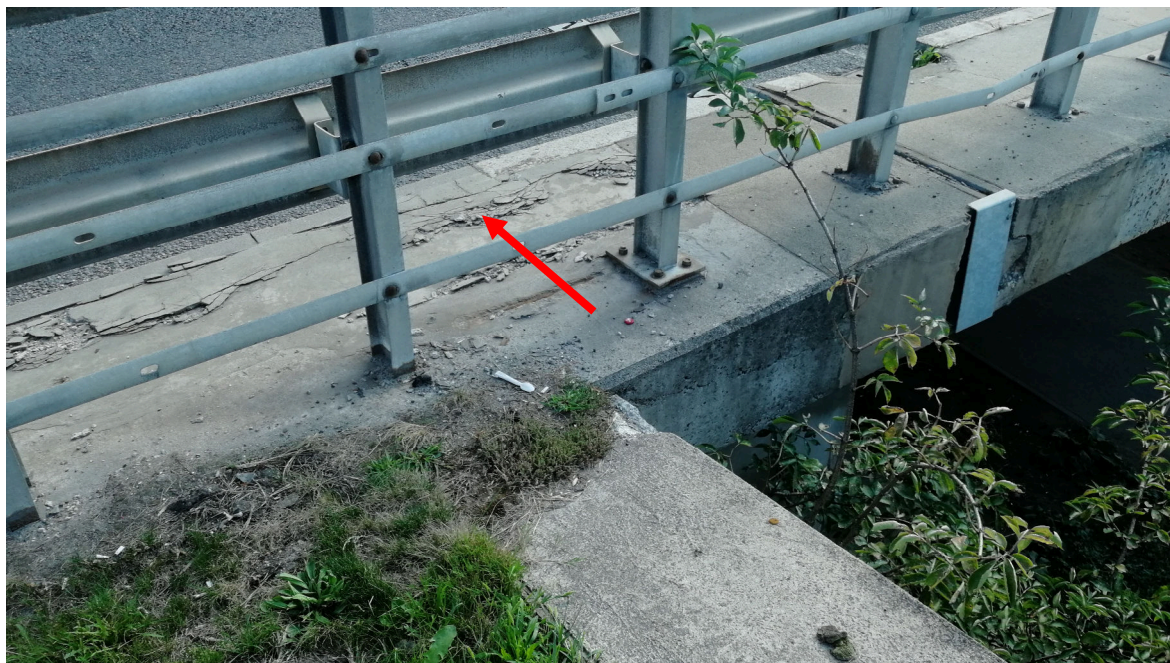
Rys. 4.20. Kapa w obszarze przyczółka 14S, widok od strony pasa rozdziału. Widoczne odspojenia betonu, zaawansowana korozja betonu kapy.

Stwierdzony stan kap chodnikowych i kap w pasie rozdziału w zakresie zaawansowanej korozji wgłębnej betonu kwalifikuje je do całkowitej wymiany. Uszkodzenia mają charakter globalny, miejscowe naprawy byłyby bezskuteczne w perspektywie nawet krótkoterminowej.

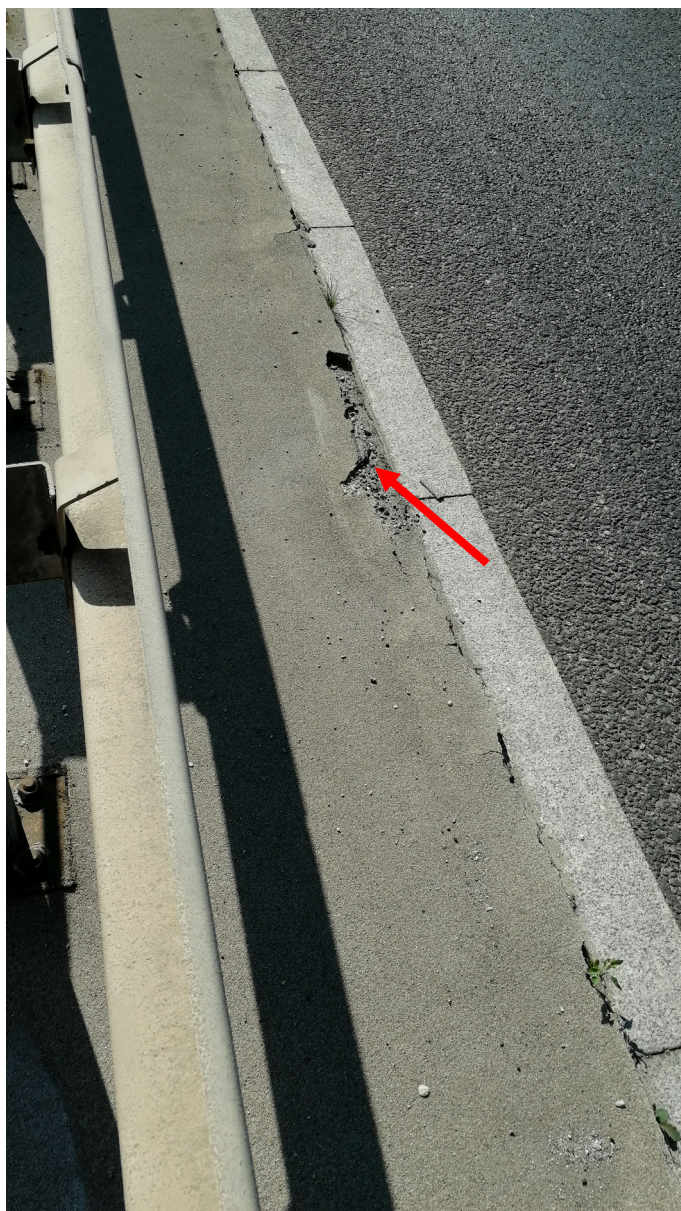
Rys. 4.21. Kapa chodnikowa na styku z krawężnikiem. Widoczne wykruszenia, odspojenia betonu, uszkodzenia nawierzchni. Podniesienie nawierzchni świadczące o zaawansowanej korozji w głębszej betonu kapy.

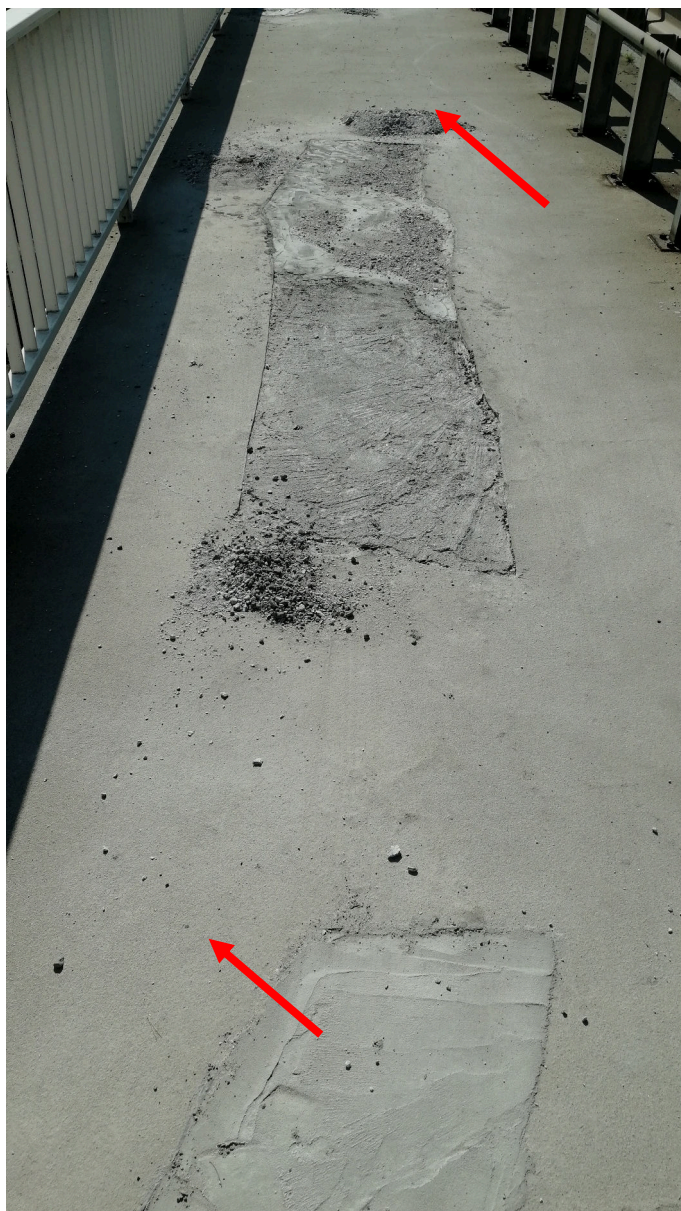
Rys. 4.22. Kapa chodnikowa. Widoczne ślady napraw lokalnych nawierzchni, wykruszenia betonu.

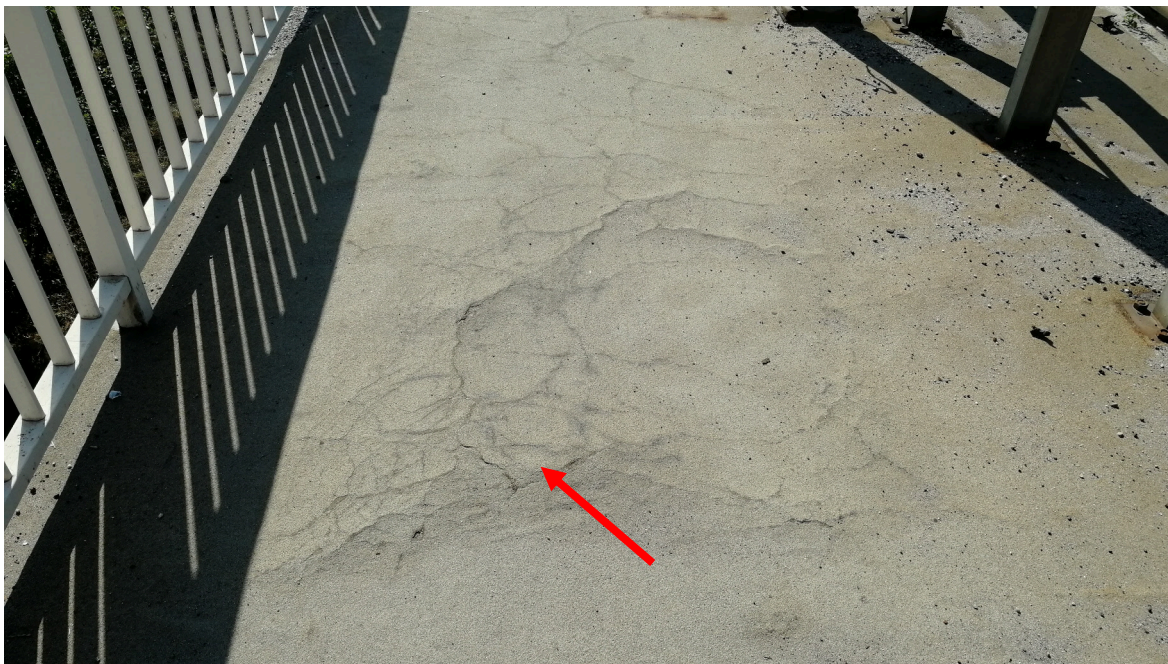
Rys. 4.23. Kapa chodnikowa. Widoczne spękania nawierzchni oraz jej podniesienie świadczące o zaawansowanej korozji wgłębnej betonu kapy.

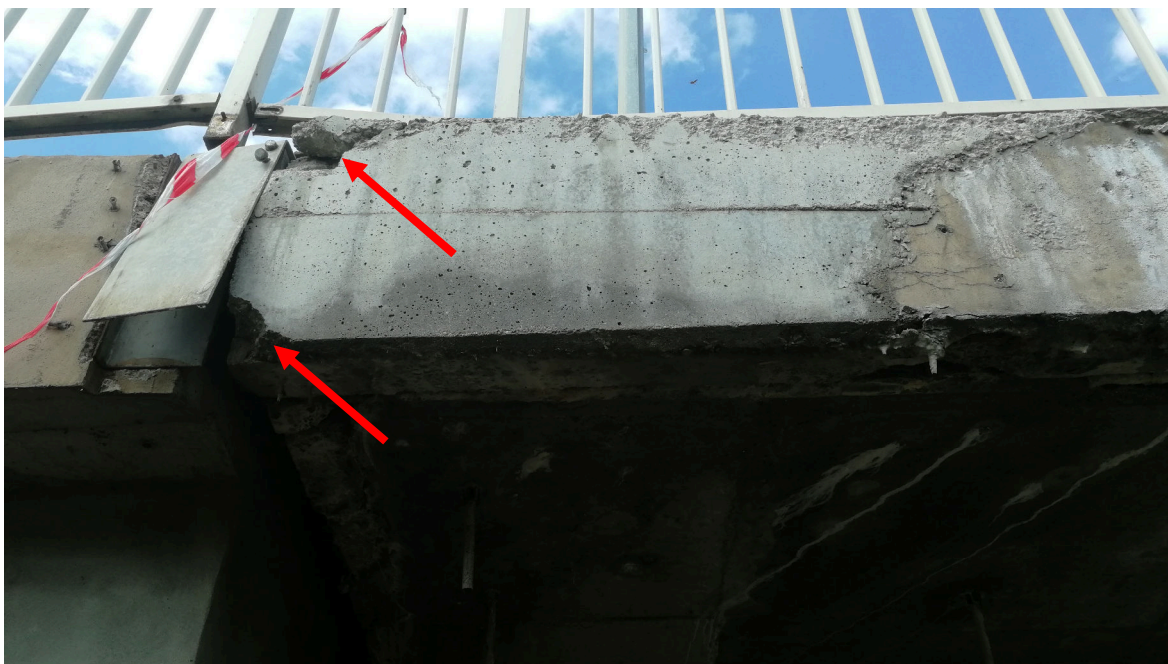
Rys. 4.24. Belka gzymsowa, przyczółek P1S. Widoczne ubytki oraz odspojenia betonu.

Stwierdzone w belkach gzymsowych uszkodzenia dotyczą głównie przęseł skrajnych (styku z przyczółkami). W zakresie zaleceń dotyczących belek gzymsowych są one traktowane wspólnie z zaleceniami dotyczącymi kap chodnikowych (por. p. 4.6.2). W związku z powyższym belki gzymsowe kwalifikuje się do wymiany łącznie z kapami chodnikowymi.

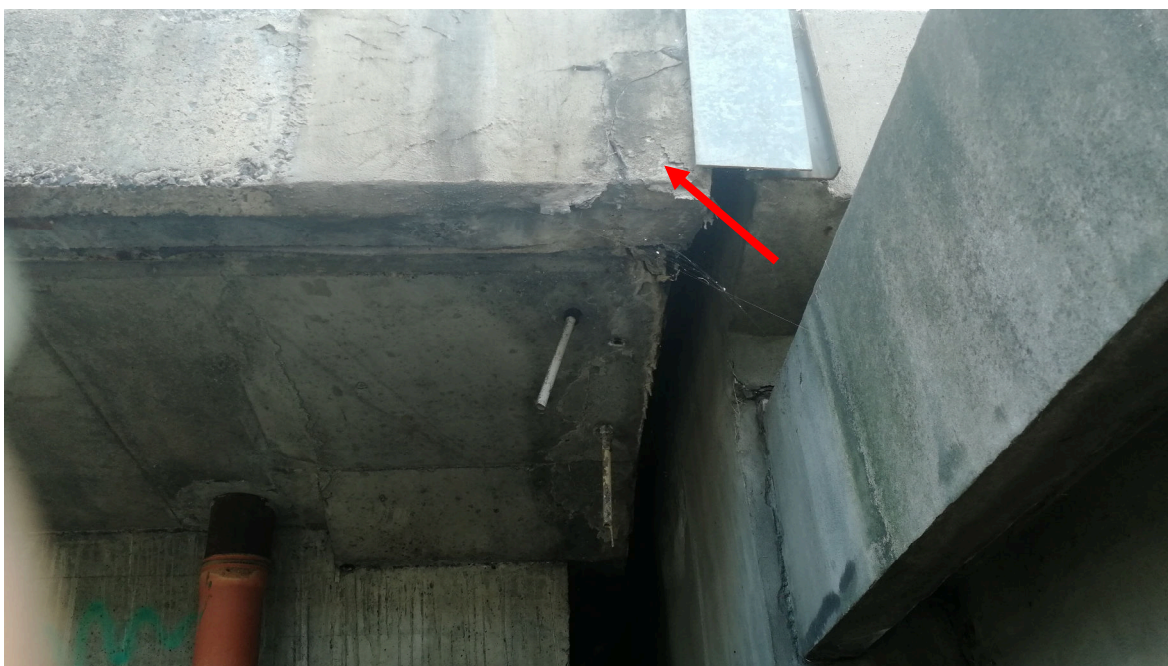
Rys. 4.25. Belka gzymsowa, przyczółek P14S. Widoczne ubytki oraz odspojenia betonu.
