ZADANIE:**EKSPERTYZA TECHNICZNA
ESTAKADY W CIĄGU AL. JANA PAWŁA II W JELENIEJ GÓRZE****OBIEKT:** ESTAKADA W CIĄGU AL. JANA PAWŁA II W JELENIEJ GÓRZE

Pierwoszków, 05 listopada 2018 r.

Celem niniejszego opracowania jest ekspertyza techniczna estakady nad torami PKP w ciągu Al. Jana Pawła II w Jeleniej Górze wraz z oceną możliwości jej dalszej eksploatacji. Zakres opracowania obejmuje ocenę stanu technicznego z inwentaryzacją uszkodzeń wraz z określeniem przyczyn ich powstania; obliczenia statyczno-wytrzymałościowe w zakresie wynikającym z potrzeb niniejszego opracowania; sformułowanie wniosków końcowych wraz z zaleceniami do projektu remontu obiektu.

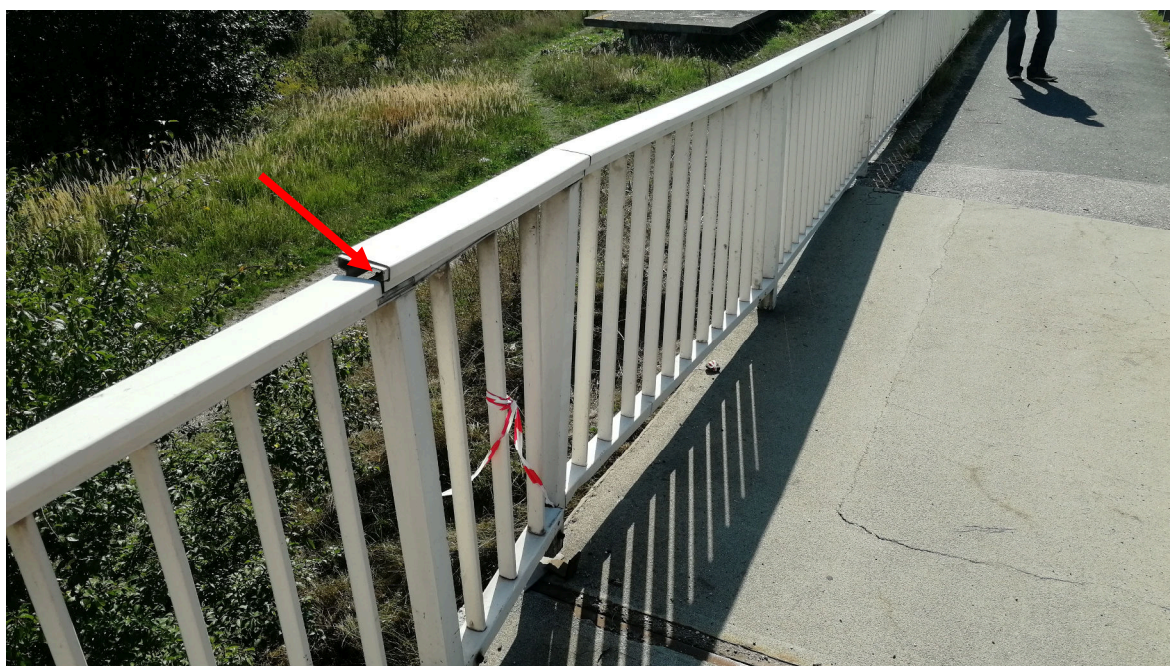
Rys. 4.26. Balustrada przy chodniku, przęsło skrajne od strony centrum Jeleniej Góry. Widoczne deformacje elementów balustrady, spowodowane brakiem swobody przemieszczeń na styku przęsło/przyczółek.

Uszkodzenia aluminiowych balustrad dotyczą przede wszystkim obszaru przęseł skrajnych i są spowodowane awaryjnym stanem urządzeń dylatacyjnych na chodnikach oraz brakiem swobody przesuwu na styku przęsło/przyczółek. Poza tymi obszarami stan balustrad jest zadowalający; zdaniem autorów opracowania mogą one być po naprawie uszkodzonych fragmentów poddawane dalszej eksploatacji (biorąc pod uwagę proponowaną wymianę kap chodnikowych na nowe). W obszarze podpór skrajnych należy zapewnić swobodę przemieszczeń elementów balustrady od oddziaływań termicznych na styku przyczółek/przęsło.

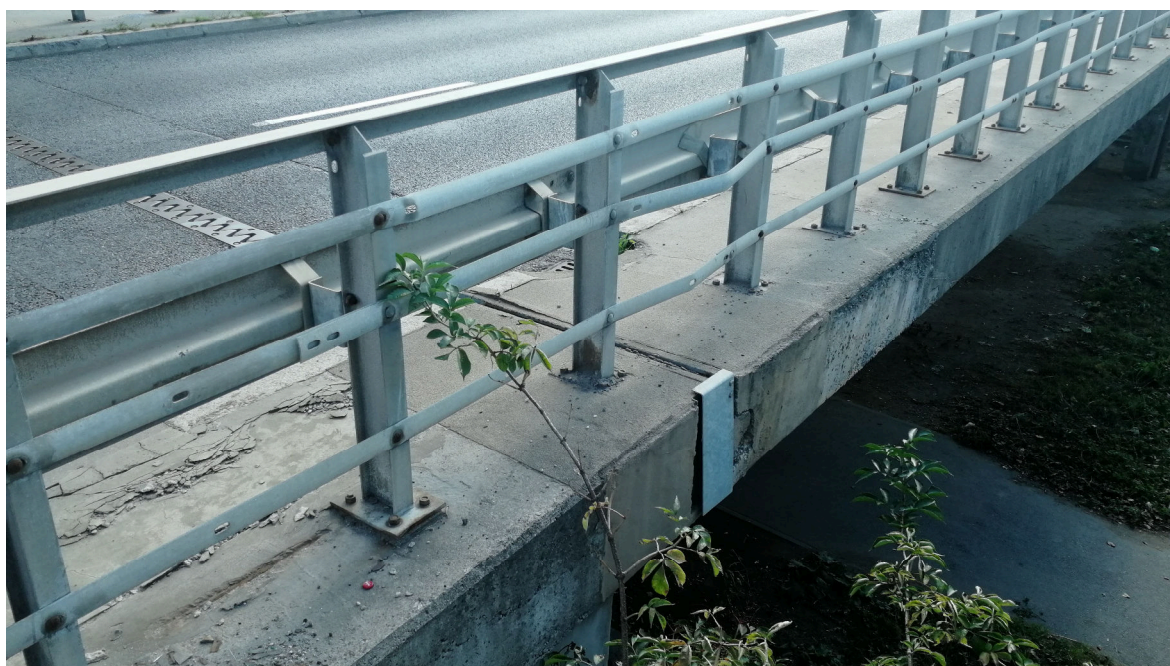
Rys. 4.27. Barieroporęcz, przęsło skrajne od strony Zabobrza. Widoczne deformacje elementów bariery, spowodowane brakiem swobody przemieszczeń na styku przęsło/przyczółek.

Uszkodzenia barier ochronnych dotyczą przede wszystkim obszaru prześięł skrajnych i są spowodowane awaryjnym stanem urządzeń dylatacyjnych na chodnikach oraz brakiem swobody przesuwu na styku przeszło/przyczółek. Poza tymi obszarami stan barier ochronnych jest zadowalający; zdaniem autorów opracowania mogą one być po naprawie uszkodzonych fragmentów poddawane dalszej eksploatacji (biorąc pod uwagę proponowaną wymianę kap chodnikowych na nowe). W obszarze podpór skrajnych należy zapewnić swobodę przemieszczeń elementów barier od oddziaływań termicznych na styku przyczółek/prześięło.

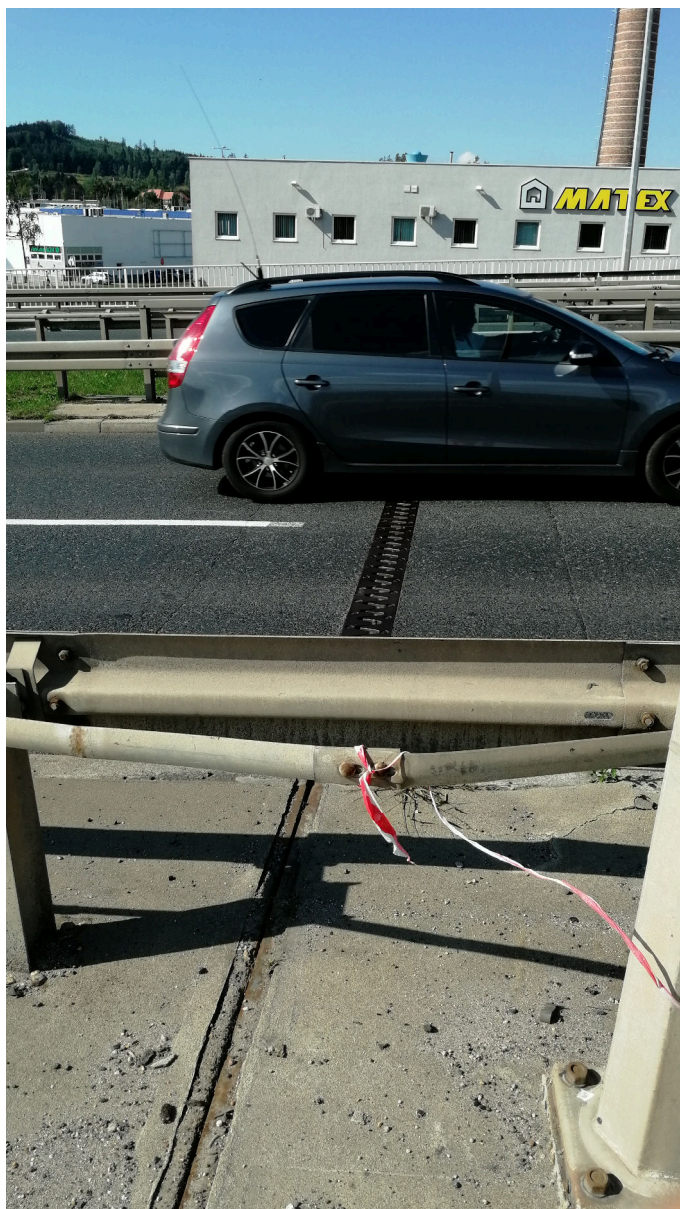
Rys. 4.28. Bariera ochronna, przeszło skrajne od strony centrum Jeleniej Góry. Widoczne deformacje elementów bariery, spowodowane brakiem swobody przemieszczeń na styku przeszło/przyczółek.

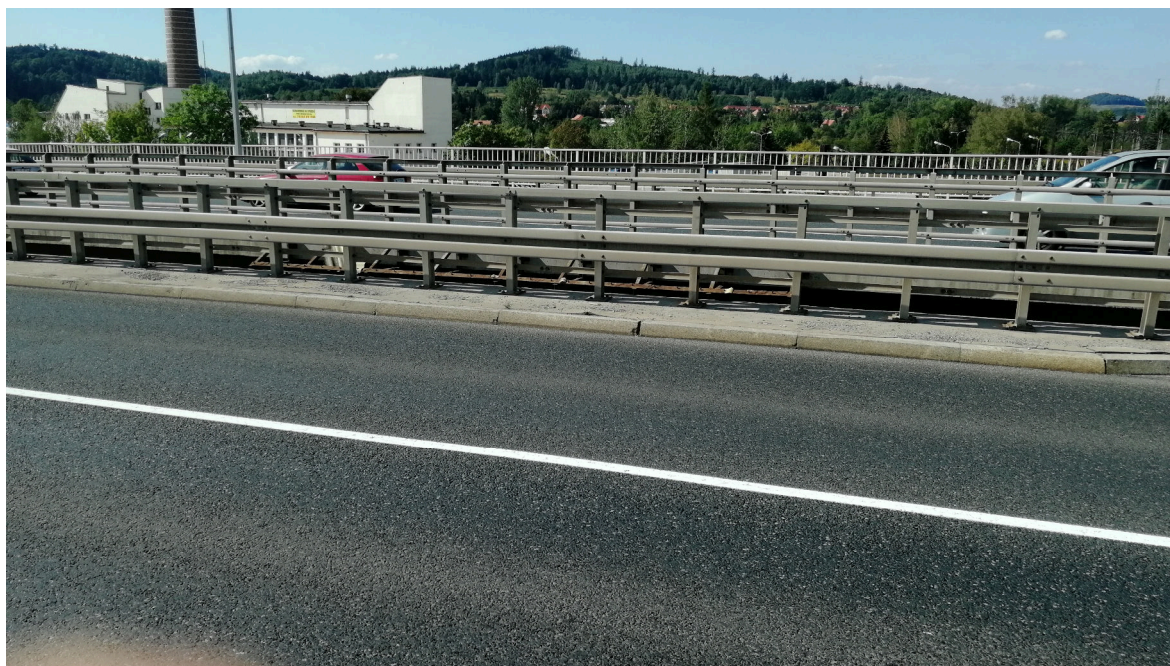
Nawierzchnia jezdni jest w stanie ogólnym dobrym, nie stwierdzono istotnych uszkodzeń tego elementu.

Rys. 4.29. Nawierzchnia jezdni południowej w obszarze przęsła pośredniego.

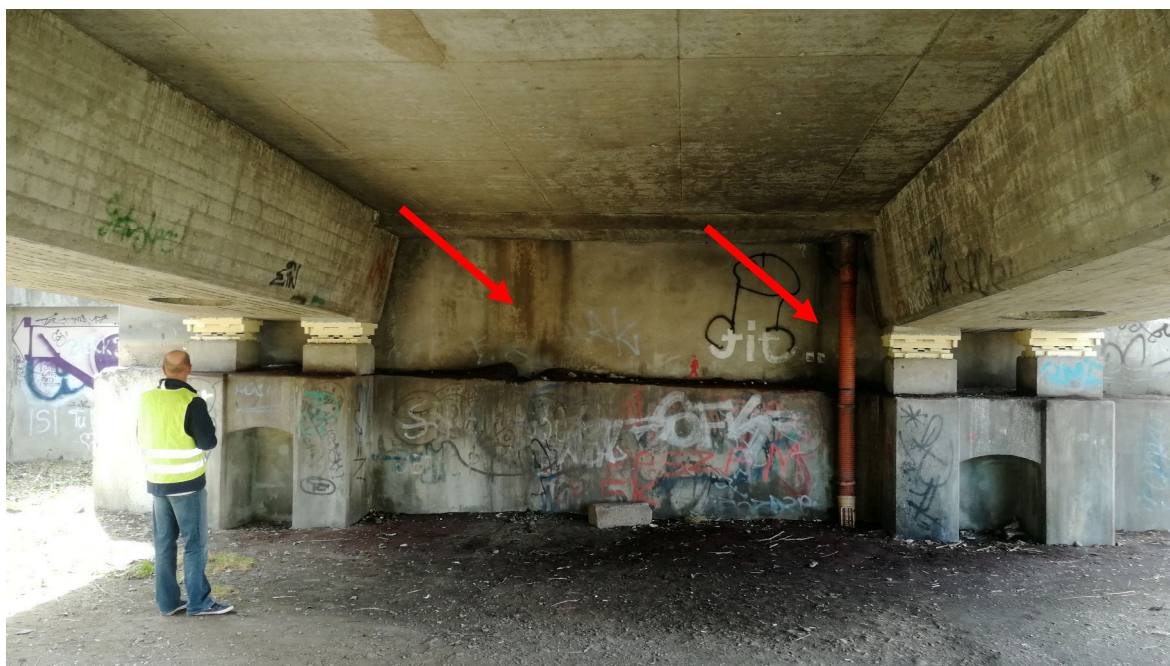
Stwierdzono zawilgocenia, zanieczyszczenia ścian korpusów przyczółków co jest wynikiem przenikania wody ze strefy nieuszczelnionych urządzeń dylatacyjnych co przyczynia się do przyspieszonej korozji betonu. Nisza podłożyskowa przyczółka P14S jest zanieczyszczona oraz zawilgocona, stwierdzono lokalne ubytki betonu w tej strefie. Powierzchnie pionowe przyczółków pokryte są częściowo graffiti.

Rys. 5.1. Widok ściany czołowej przyczółka P1N. Widocznie zacieki i zanieczyszczenie powierzchni. Stwierdzono zawilgocenie oraz przenikanie wody przez nieuszczelnione urządzenie dylatacyjne.

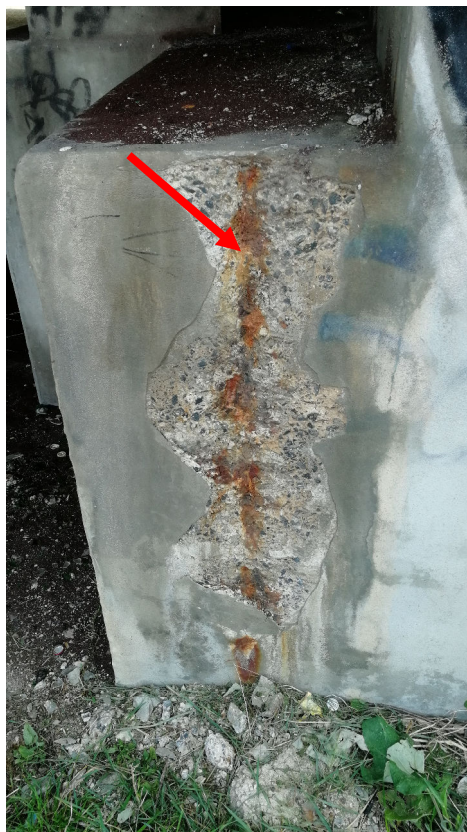
Rys. 5.2. Widok z boku (od strony północnej) korpusu przyczółka P1N. Widocznie odspojenia betonu, odkryte i skorodowane zbrojenie.

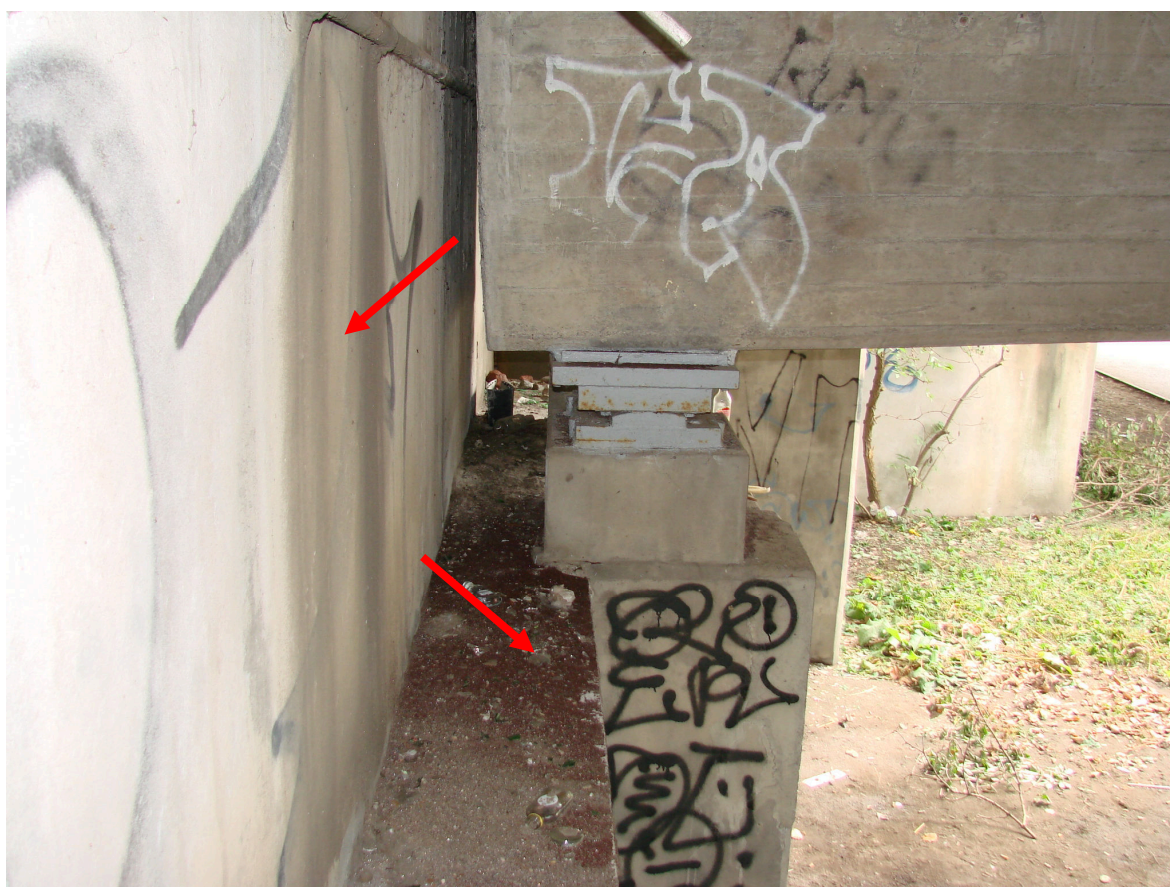
Rys. 5.3. Widok niszy podłożyskowej przyczółka P14N oraz strefy oparcia dźwigara. Widocznie zanieczyszczenie niszy podłożyskowej. Stwierdzono zawilgocenie oraz przenikanie wody przez nieszczelne urządzenie dylatacyjne. Lokalne ubytki betonu.

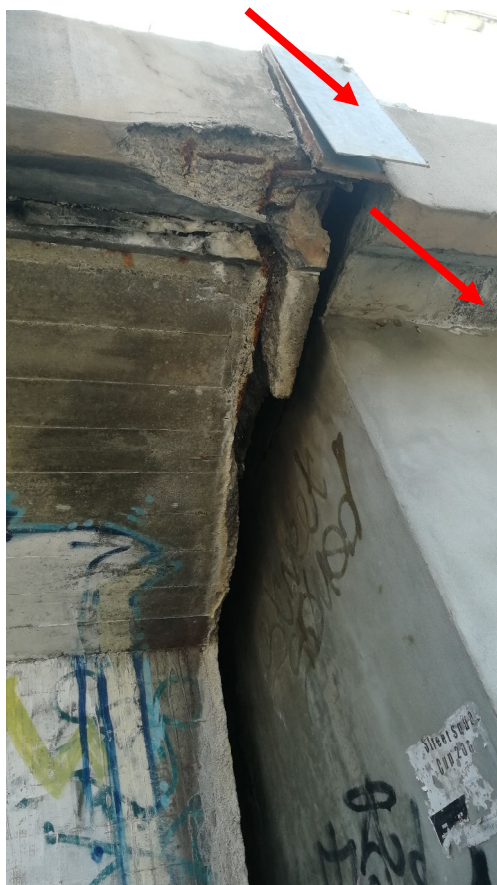
Rys. 5.4. Widok strefy urządzenia dylatacyjnego oraz belki gzymsowej; przyczółek P1N. Widocznie lokalne ubytki betonu pod belką gzymsową (po stronie podpory). Uszkodzenia mocowania przesłony urządzenia dylatacyjnego.

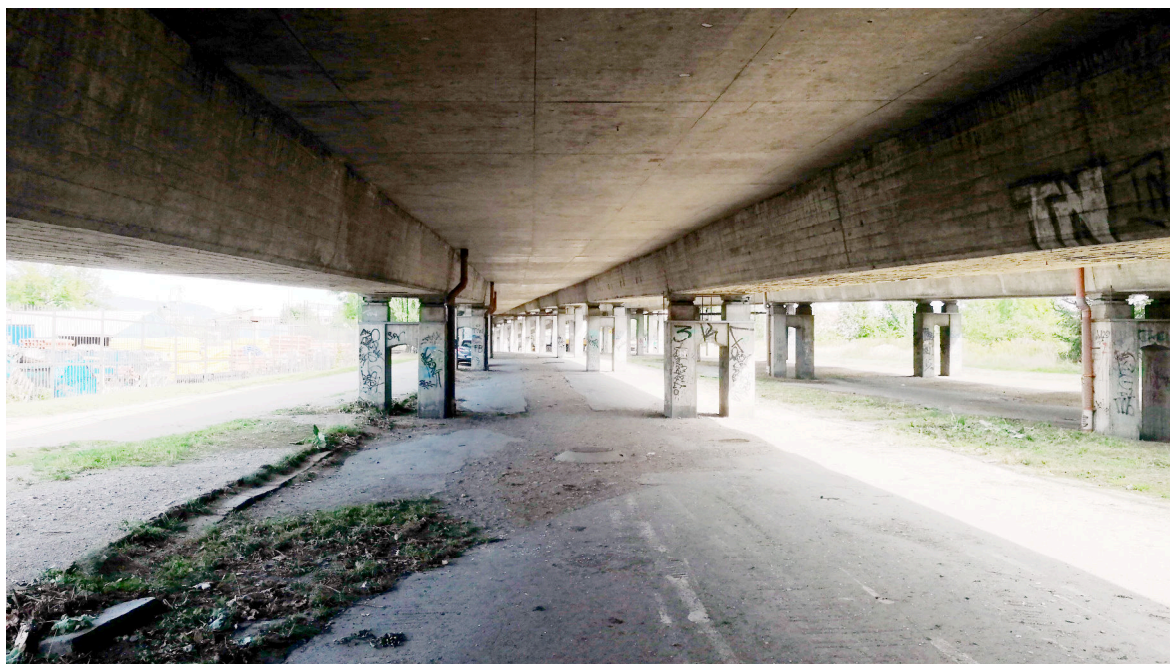
Rys. 5.5. Widok ogólny na słupy podpory pośredniej P2N. Widocznie zanieczyszczenia powierzchni oraz pokrycie graffiti.

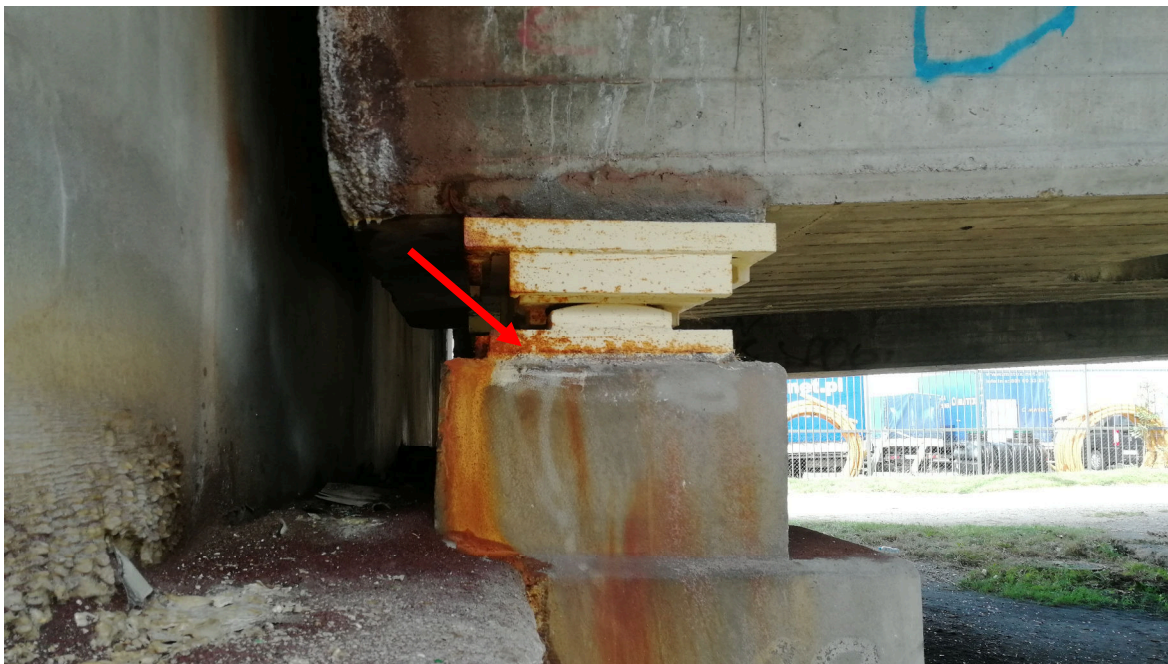
Rys. 5.6. Widok ogólny łożysk na przyczółku P1N, strefa oparcia dźwigara południowego. Ogniska korozji powierzchniowej.

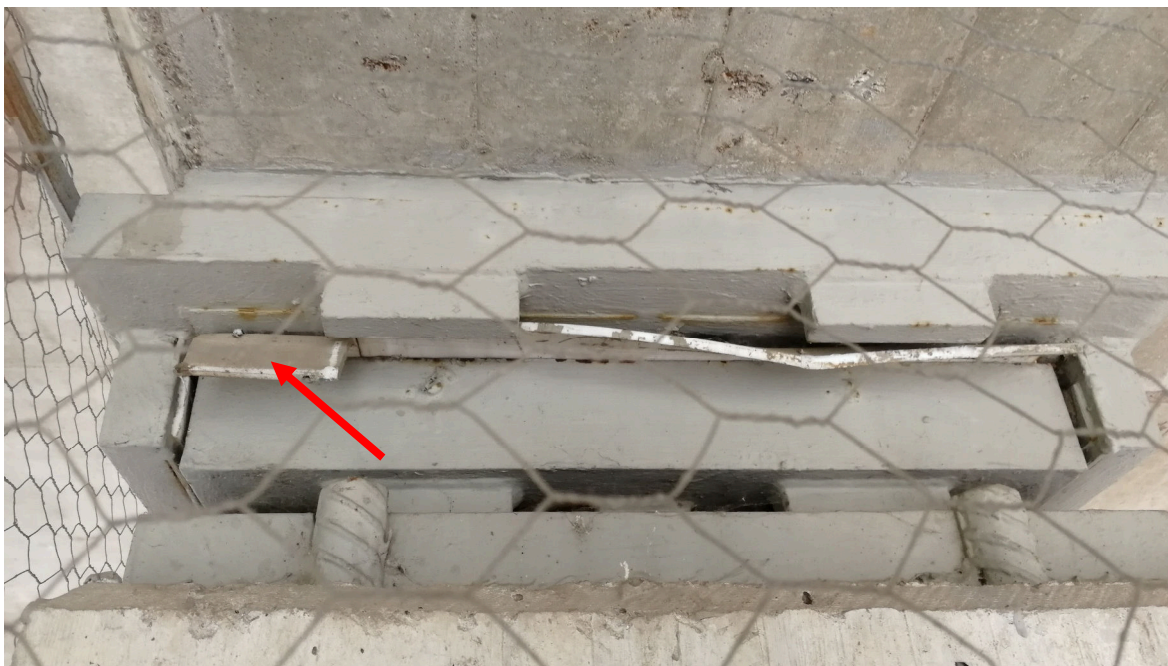
Rys. 5.7. Widok ogólny łożyska na filarze P13N, widoczne wysunięcie płyty ślizgowej .

łożyska obiektu północnego poza lokalnymi ogniskami korozji (P1N oraz P14N) i wysunięciem przekładki ślizgowej na podporze P13N są w stanie dobrym, nie stwierdzono nieprawidłowości w ustawieniu względnym płyty górnej i dolnej.

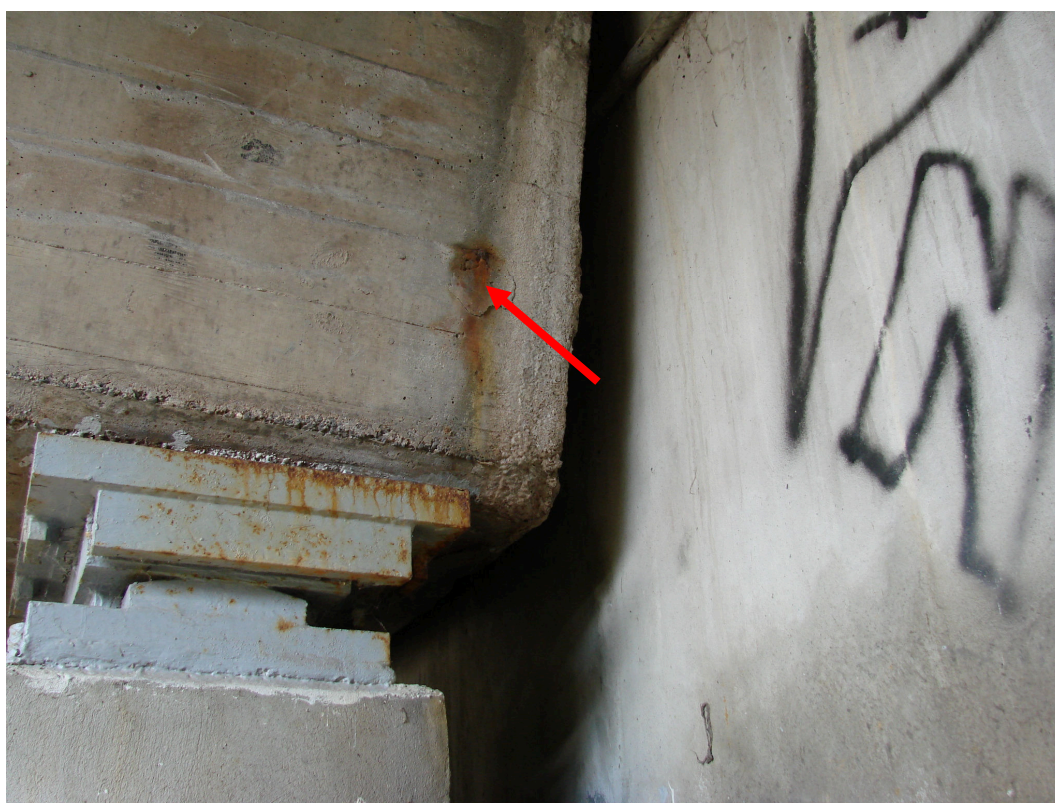
Rys. 5.8. Belka zewnętrzna przęsła skrajnego, widok w strefie oparcia na przyczółku 14N. Zawilgocenie zakończenia belek, rdzawe zacieki świadczące o korozji zbrojenia, nacieki węgla wapnia.

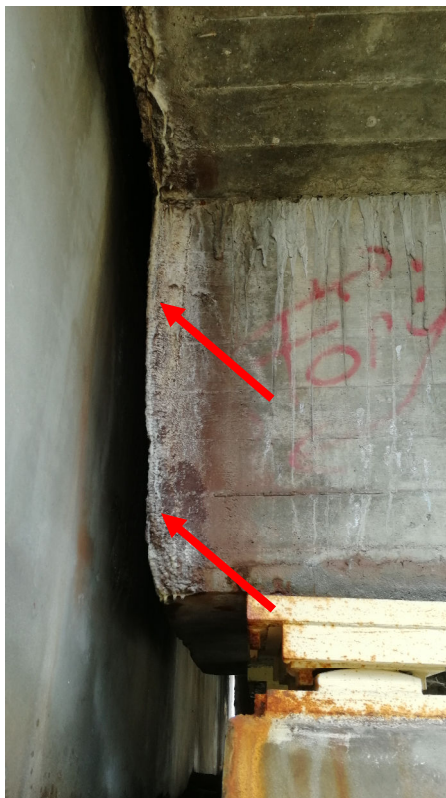
Rys. 5.9. Belka zewnętrzna przeszła skrajnego, widok w strefie oparcia na przyczółku 1N. Zaawansowana korozja betonu, odspojenia, uszkodzenia krawędzi, nacieki węglanu wapnia.

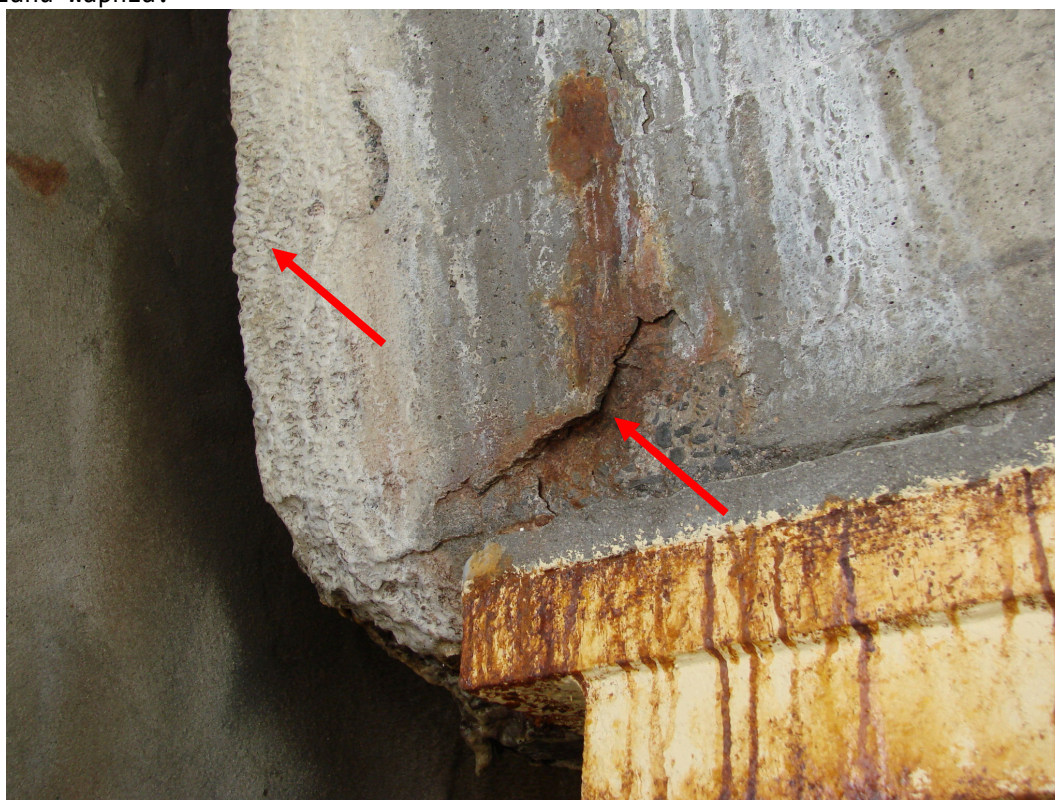
Rys. 5.10. Belka zewnętrzna przeszła skrajnego, widok w strefie zakończenia belki na przyczółku 1N. Korozja zbrojenia, korozja betonu i jego odspojenia, uszkodzenia krawędzi.

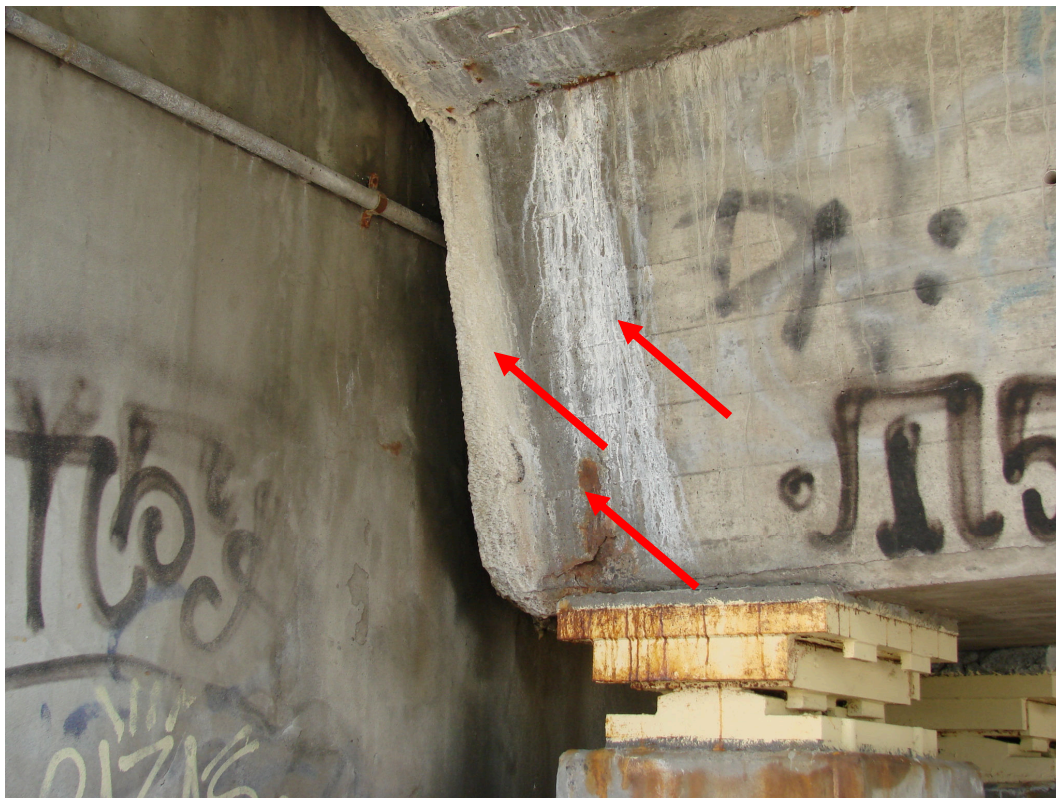
Rys. 5.11. Belka zewnętrzna przeszła skrajnego, widok w strefie zakończenia belki na przyczółku 1N. Korozja zbrojenia, korozja betonu i jego odspojenia, uszkodzenia krawędzi.

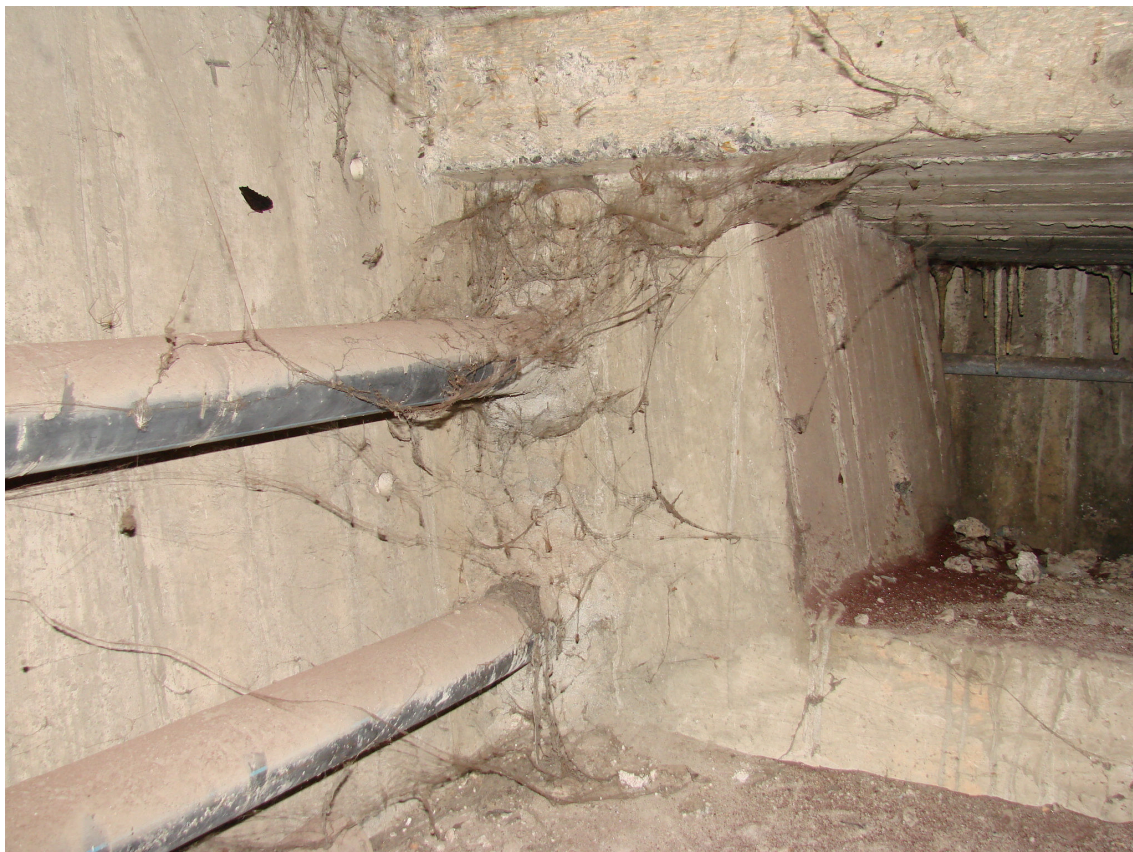
Rys. 5.13. Belka przęsła skrajnego, widok w strefie wewnętrznej w obszarze oparcia na podporze P14N. Kable sprężające przy przeponie skrajnej. Brak widocznych uszkodzeń w tej strefie.

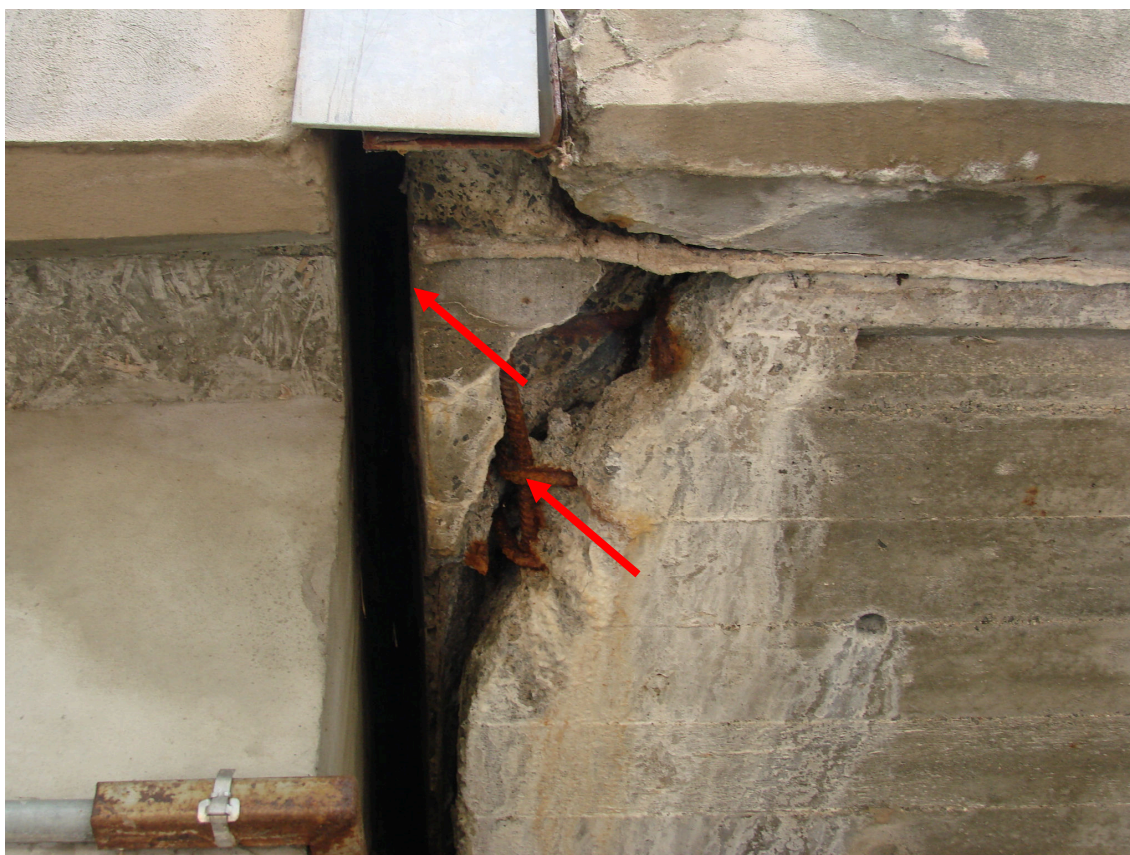
Rys. 5.14. Płyta pomostowa wspornika chodnikowego. Przęsło skrajne od strony Zabobrza (przyczółek P14N). Widoczne pęknięcia betonu konstrukcyjnego, odspojenia, zacieki węglanu wapnia, odsłonięcie prętów zbrojeniowych oraz ich korozja.

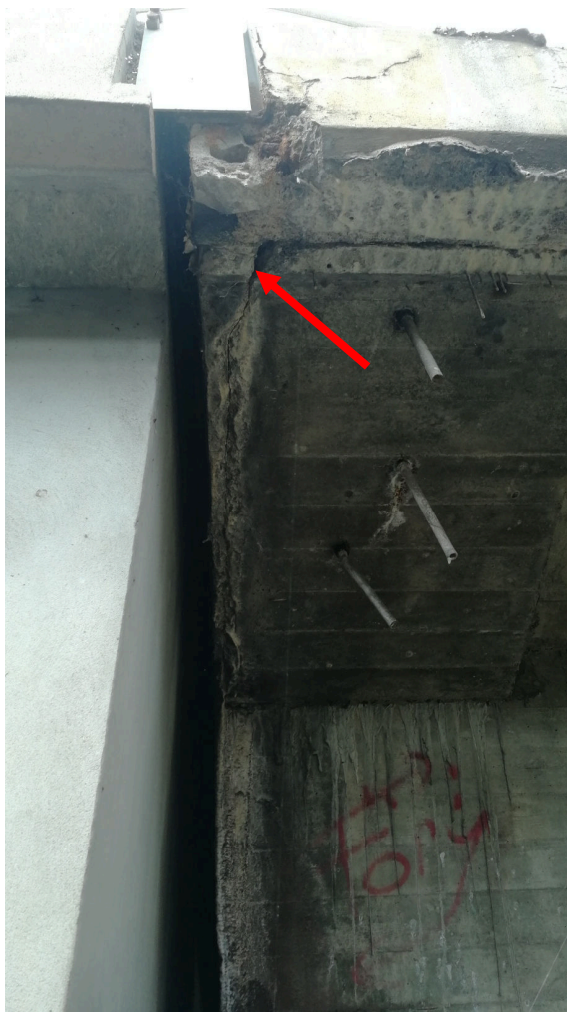
Rys. 5.15. Płyta pomostowa wspornika chodnikowego. Przęsło skrajne od strony Centrum Jeleniej Góry (przyczółek P1N). Widoczne pęknięcia betonu konstrukcyjnego, odspojenia, zacieki węglanu wapnia, odsłonięcie prętów zbrojeniowych oraz ich korozja.

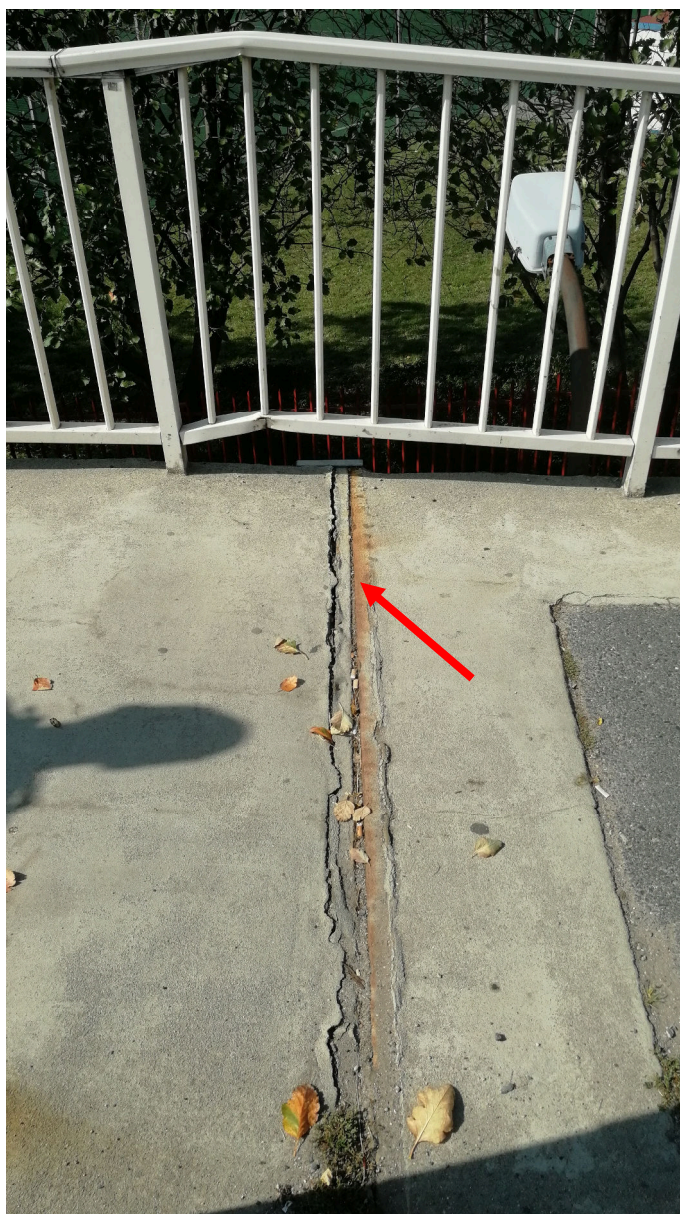
Rys. 5.16. Urządzenie dylatacyjne w obszarze chodnika. Przeszło skrajne od strony Zabobrza (przyczółek P14N). Widoczne całkowite zamknięcie urządzenia dylatacyjne. Brak możliwości realizowania przesuwów w kierunku przyczółka 14S. Zalegające zanieczyszczenia, wegetacja roślin.

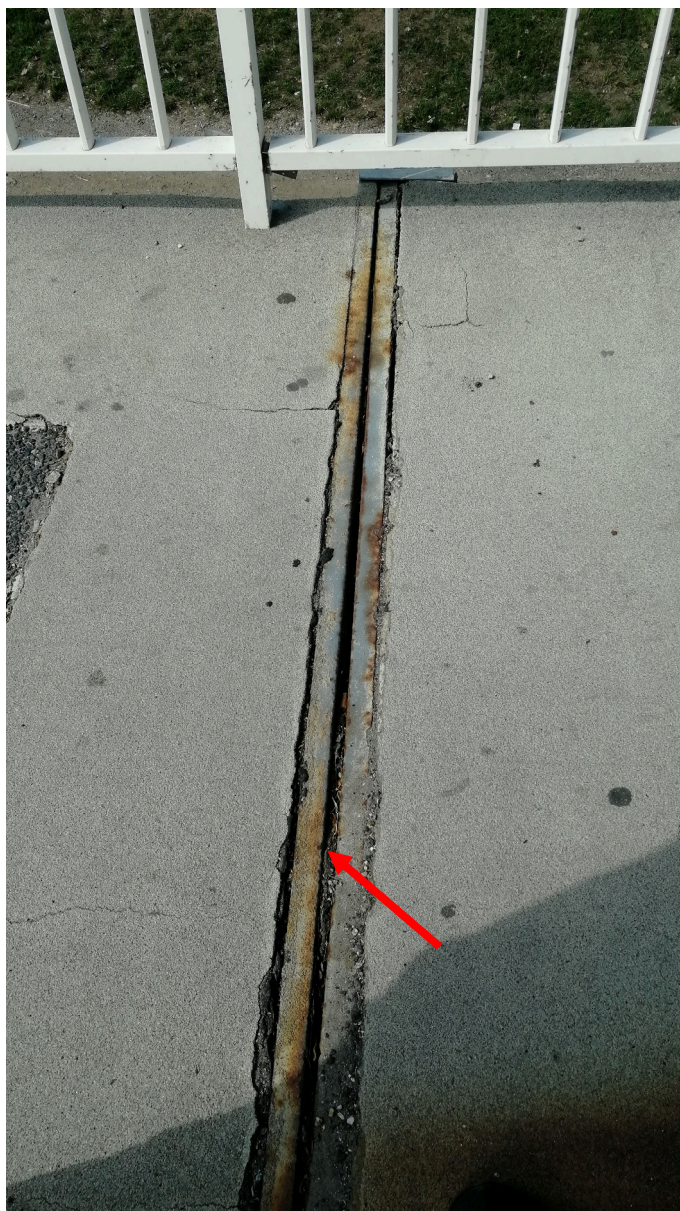
Rys. 5.18. Urządzenie dylatacyjne w obszarze chodnika. Przesło skrajne od strony centrum Jeleniej Góry (przyczółek P1N). Widoczne całkowicie zamknięte urządzenie dylatacyjne. Brak możliwości realizowania przesuwów w kierunku przyczółka 1N. Zalegające zanieczyszczenia, korozja profilu dylatacyjnego.

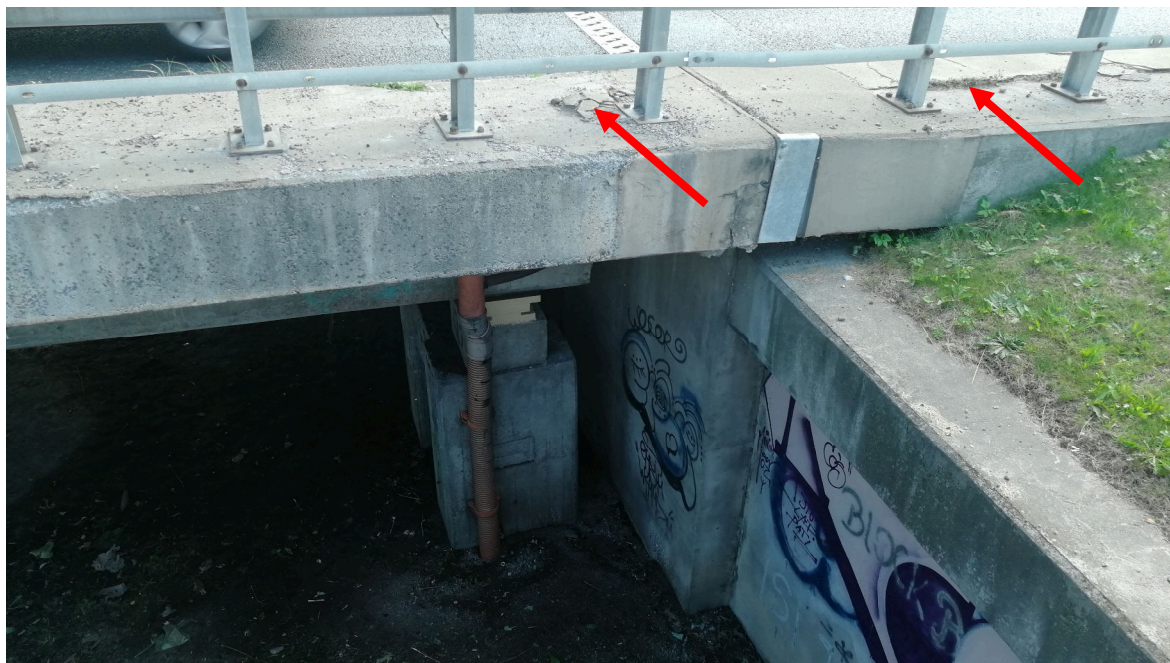
Rys. 5.19. Kapa w obszarze przyczółka P1N, widok od strony pasa rozdziału. Wi-doczne odspojenia betonu, zaawansowana korozja betonu kapy po stronie przęsła skrajnego oraz przyczółka.

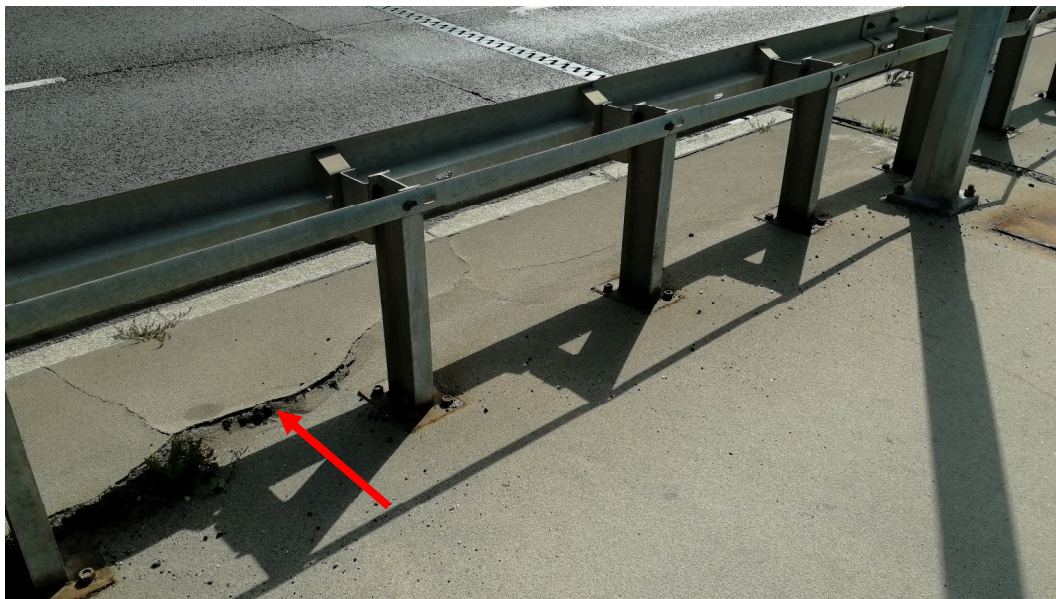
Rys. 5.20. Kapa chodnikowa w obszarze przęsła skrajnego przy podporze P1N . Widoczne wybrzuszenie nawierzchni, odspojenia betonu. Podniesienie nawierzchni świadczące o zaawansowanej korozji wgłębnej betonu kapy.

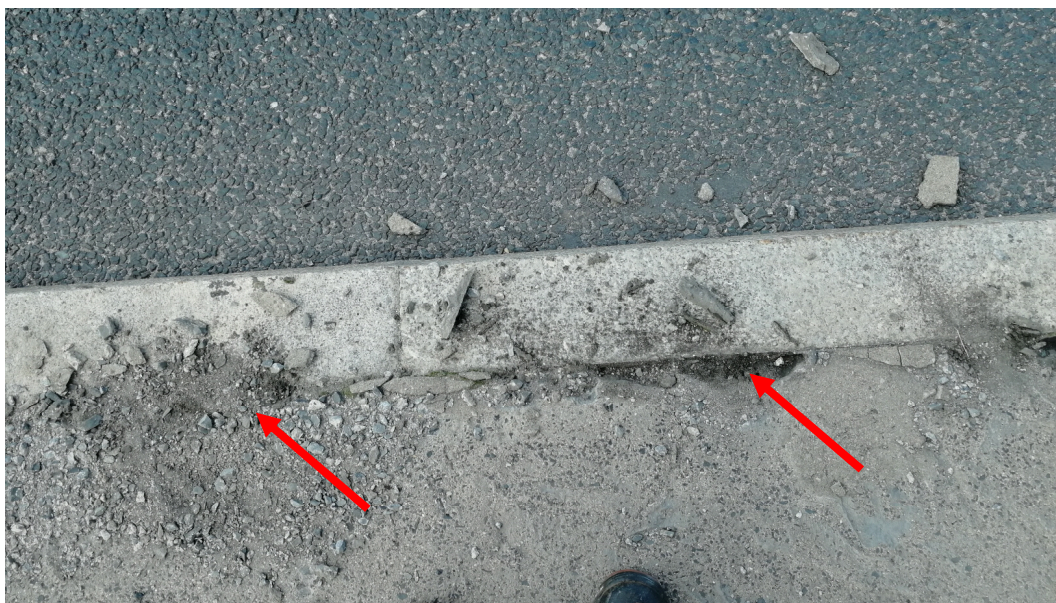
Rys. 5.21. Kapa na styku krawężnika w obszarze pasa rozdziału. Widoczne wykruszenia betonu, luźny materiał.

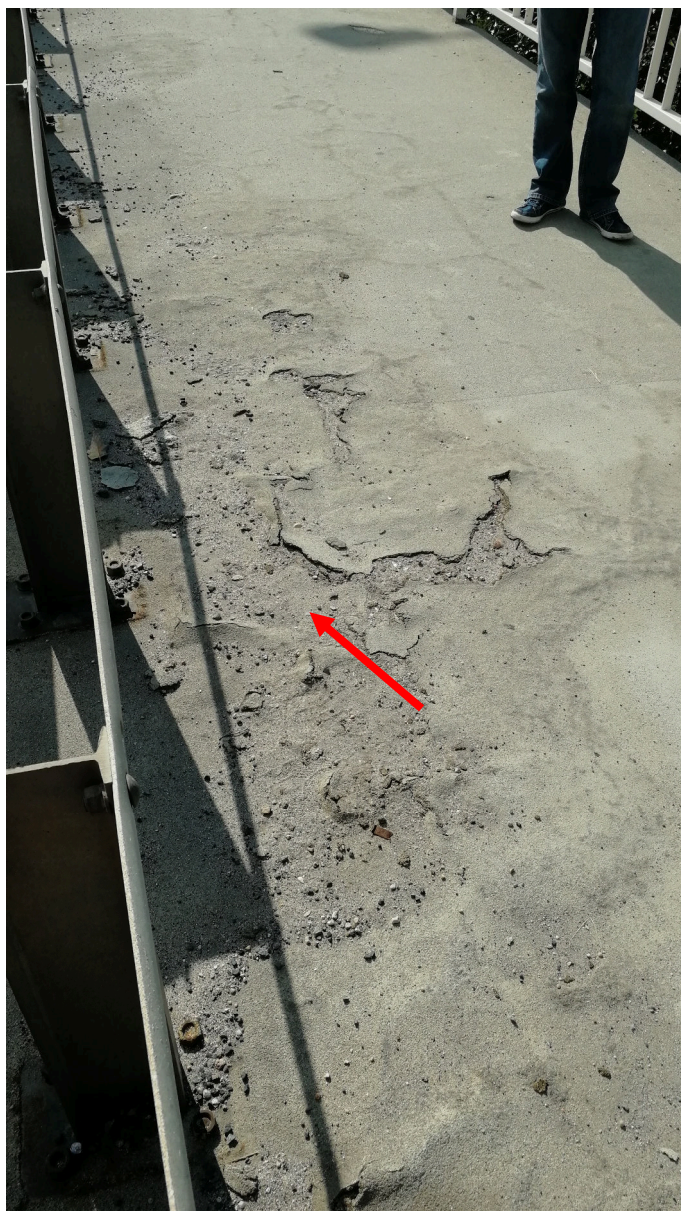
Rys. 5.22. Kapa chodnikowa. Widoczne spękania nawierzchni oraz jej wykruszenia, globalny charakter uszkodzeń.

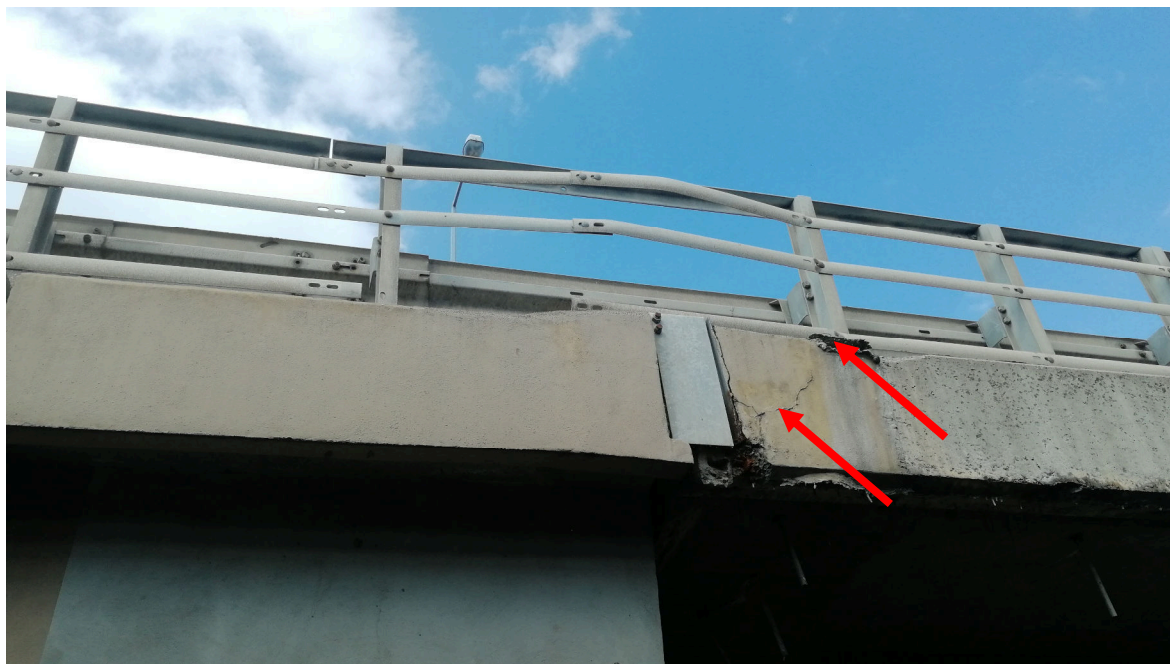
Rys. 5.23. Belka gzymsowa, przyczółek P1N. Widoczne ubytki, odspojenia oraz spękania betonu belki gzymsowej.

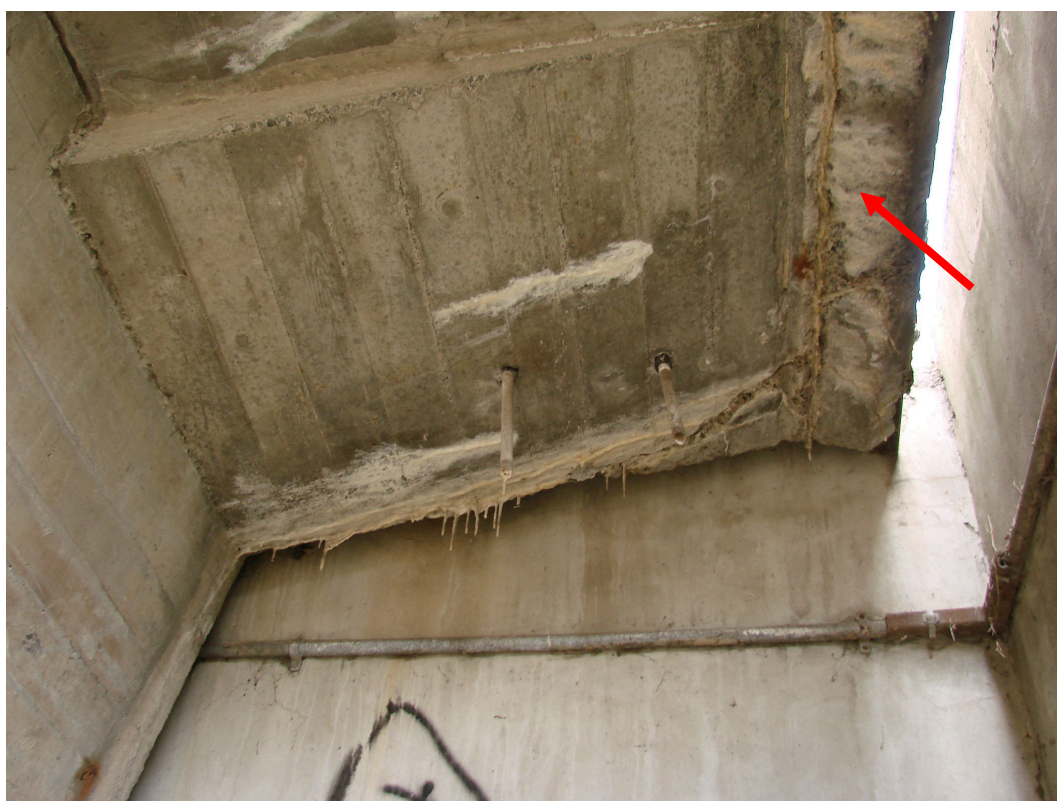
Rys. 5.24. Belka gzymsowa przy pasie rozdziału, przyczółek P14N. Widoczna zaawansowana korozja betonu, nacieki węgla wapnia.

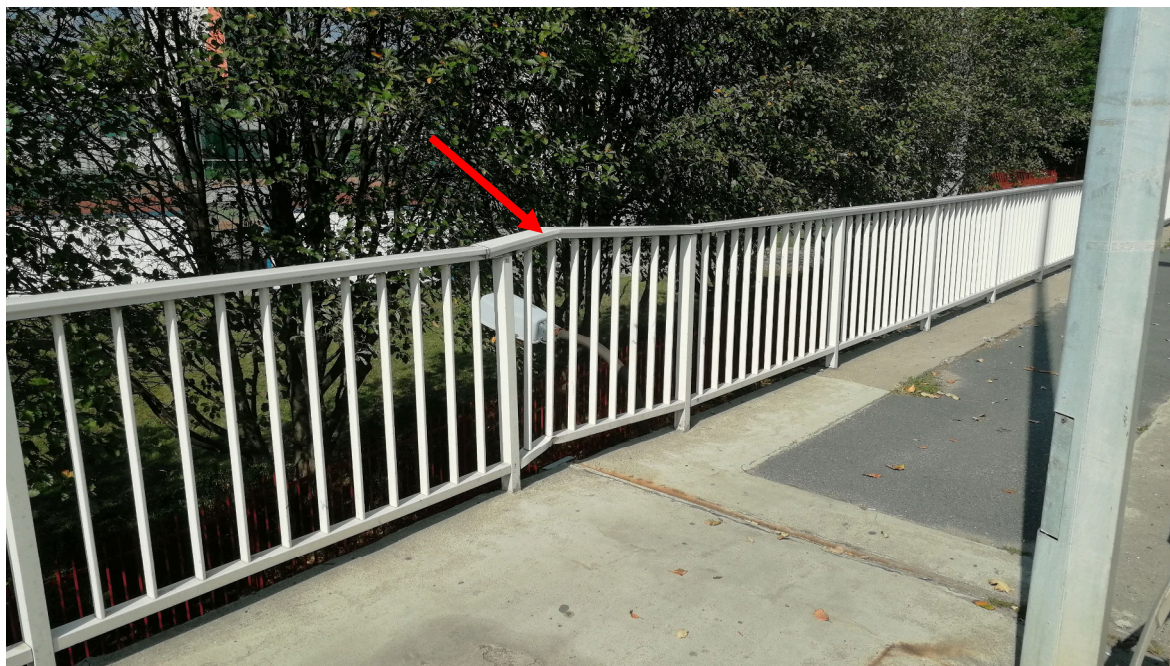
Rys. 5.25. Balustrada przy chodniku, przęsło skrajne od strony Zabobrza. Widoczne deformacje elementów balustrady, spowodowane brakiem swobody przemieszczeń na styku przęsło/przyczółek (zamknięte urządzenie dylatacyjne w obszarze chodnika).
