ZADANIE:**EKSPERTYZA TECHNICZNA
ESTAKADY W CIĄGU AL. JANA PAWŁA II W JELENIEJ GÓRZE****OBIEKT:** ESTAKADA W CIĄGU AL. JANA PAWŁA II W JELENIEJ GÓRZE

Pierwoszków, 05 listopada 2018 r.

Celem niniejszego opracowania jest ekspertyza techniczna estakady nad torami PKP w ciągu Al. Jana Pawła II w Jeleniej Górze wraz z oceną możliwości jej dalszej eksploatacji. Zakres opracowania obejmuje ocenę stanu technicznego z inwentaryzacją uszkodzeń wraz z określeniem przyczyn ich powstania; obliczenia statyczno-wytrzymałościowe w zakresie wynikającym z potrzeb niniejszego opracowania; sformułowanie wniosków końcowych wraz z zaleceniami do projektu remontu obiektu.

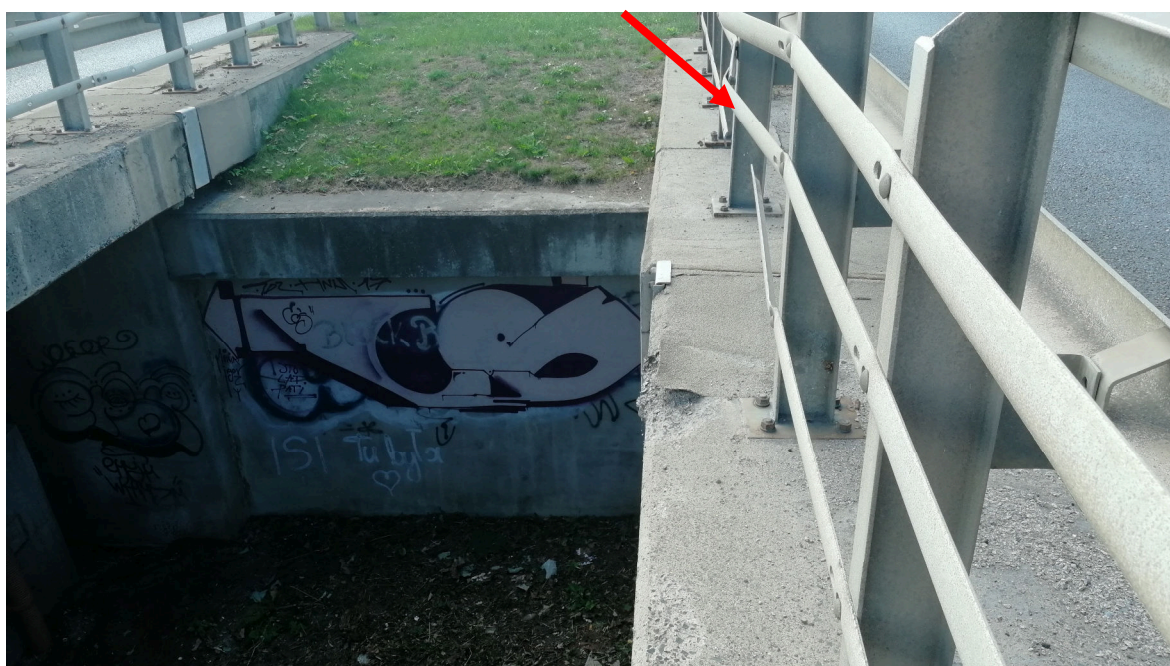
Rys. 5.26. Barieroporęcz, przęsło skrajne od strony centrum Jeleniej Góry. Widoczne deformacje elementów bariery spowodowane brakiem swobody przemieszczeń na styku przęsło/przyczółek.

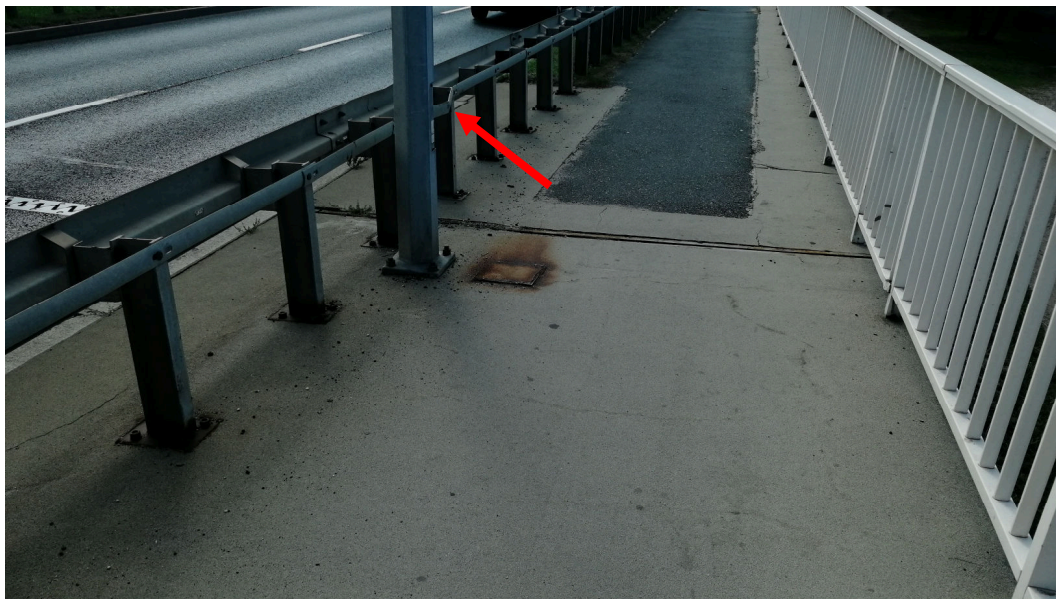
Rys. 5.27. Bariera ochronna, przęsło skrajne od strony centrum Jeleniej Góry. Widoczne deformacje elementów bariery, spowodowane brakiem swobody przemieszczeń na styku przęsło/przyczółek.
