REPREZENTATYWNA WIZUALIZACJA FOTOGRAFICZNA USZKODZEŃ

iProjekt Krzysztof Sadowski ul. Polna 4, 55-114 Pienów tel. +48 661 122 378, fax. 71 750 61 19			
Zamierzenie budowlane	Opracowanie ekspertyzy oraz dokumentacji projektowej remontu estakady w ciągu Al. Jana Pawła II w Jeleniej Górze		
Stadium dokumentacji	EKSPERTYZA TECHNICZNA		
Obiekt budowlany	Estakada w ciągu Al. Jana Pawła II w Jeleniej Górze		
Tytuł rysunku	RZUT Z GÓRY - ZAKRES USZKODZEŃ		
Stanowisko	Imię i nazwisko	Nr uprawnień	Specjalność
Projektant	dr inż. Krzysztof Sadowski	64/DOŚ/05	mostowa
Sprawdzający	mgr inż. Przemysław Prabucki	165/99/DUW	konstrukcyjno-budowlana
Skala	Nr umowy: MZDIM.272.19.2018 z dnia 27.07.2018	Revizja: 0	Data opracowania: listopad 2018
			Nr rysunku: E-04

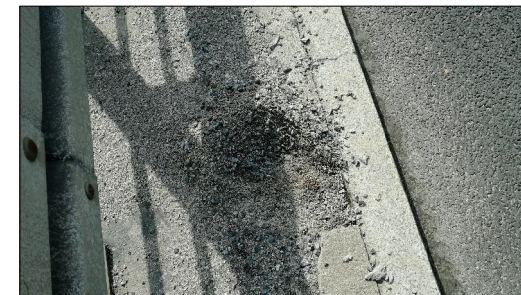
Odspojenia i pęcznienie nawierzchni chodnika.
Destrukcja betonu kapy chodnikowej.
Ubytki, odspojenia i nieuszczelności na styku z krawężnikiem.

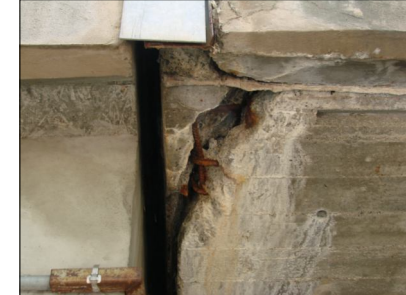
Korozja pęczniąca zbrojenia w strefach podchodnikowych.
Odspojenie betonu w strefach podchodnikowych.

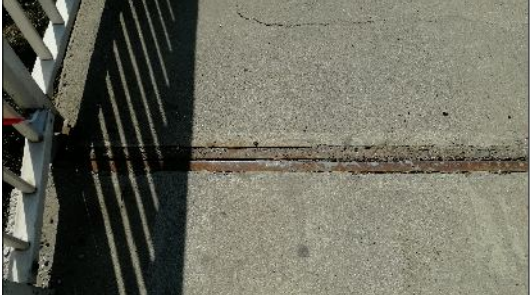
Zaciśnięcie urządzenia dylatacyjnego w strefach chodnikowych.

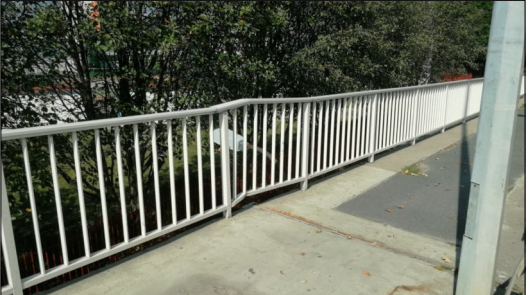
Deformacja balustrady aluminiowej.

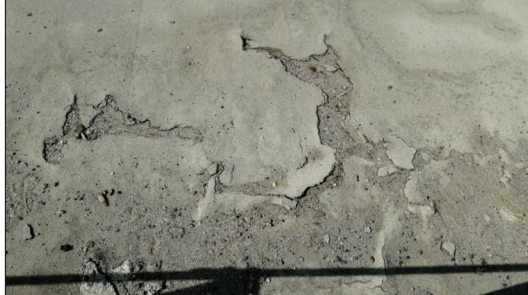
Odspojenia i pęcznienie nawierzchni chodnika.
