**PROTOKÓŁ NR 1/2019****KONTROLI OKRESOWEJ ROCZNEJ  
OBIEKTU MOSTOWEGO**

wykonanej zgodnie z wymogami art. 62 ust 1 i 2 ustawy Prawo budowlane

| Dane identyfikacyjne obiektu | | | Orientacyjna lokalizacja obiektu |
|---|---|---|---|
| 1 | Numer ewidencyjny ( JNI) | 30001102 | |
| 3 | Położenie obiektu ( ulica) | Obywatelska | |

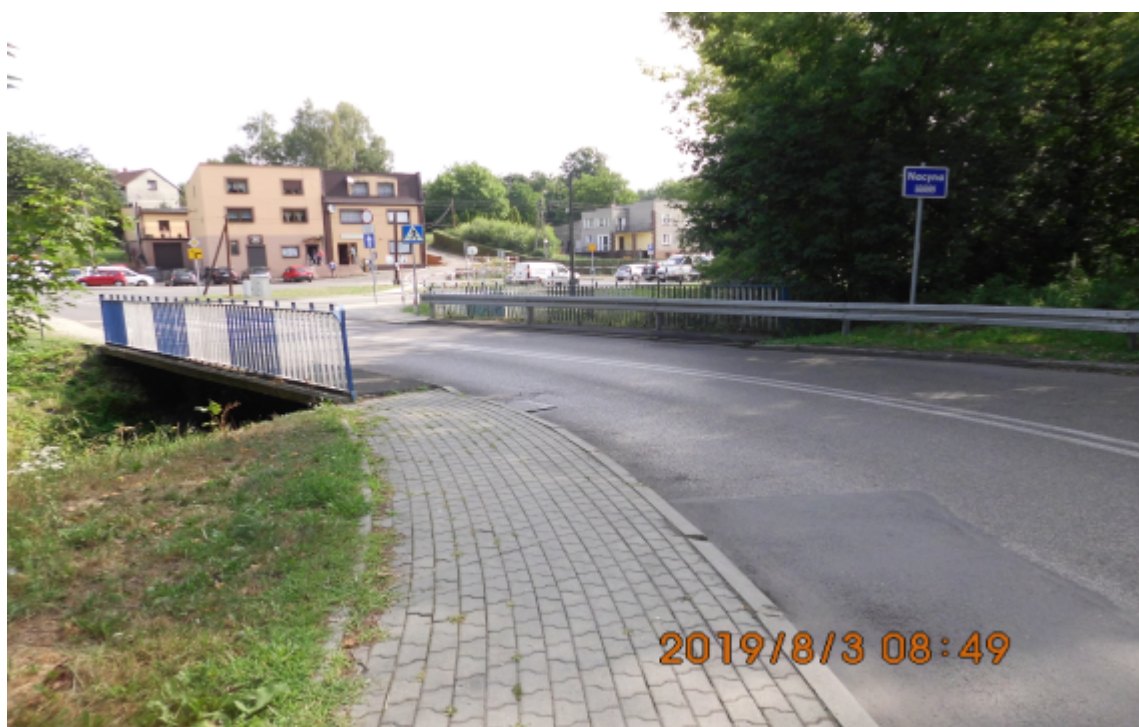
| Ogólne bezpieczeństwo ruchu na obiekcie | Poprawne. Obiekt jest prawidłowo oznakowany zarówno dla ruchu pieszego jak i kołowego. Zabezpieczenie kabli jest niewłaściwe z uwagi na brak osłon kabli. | Poprawić bezpieczeństwo poprzez poszerzenie drugiego chodnika i wykonanie poręczy sprężystej na granicy chodnika i jezdni. Właściwie zabezpieczyć kable. | 3.1, 3.2 |

Zdjęcie nr 3.1 Widok ogólny mostu od strony południowej

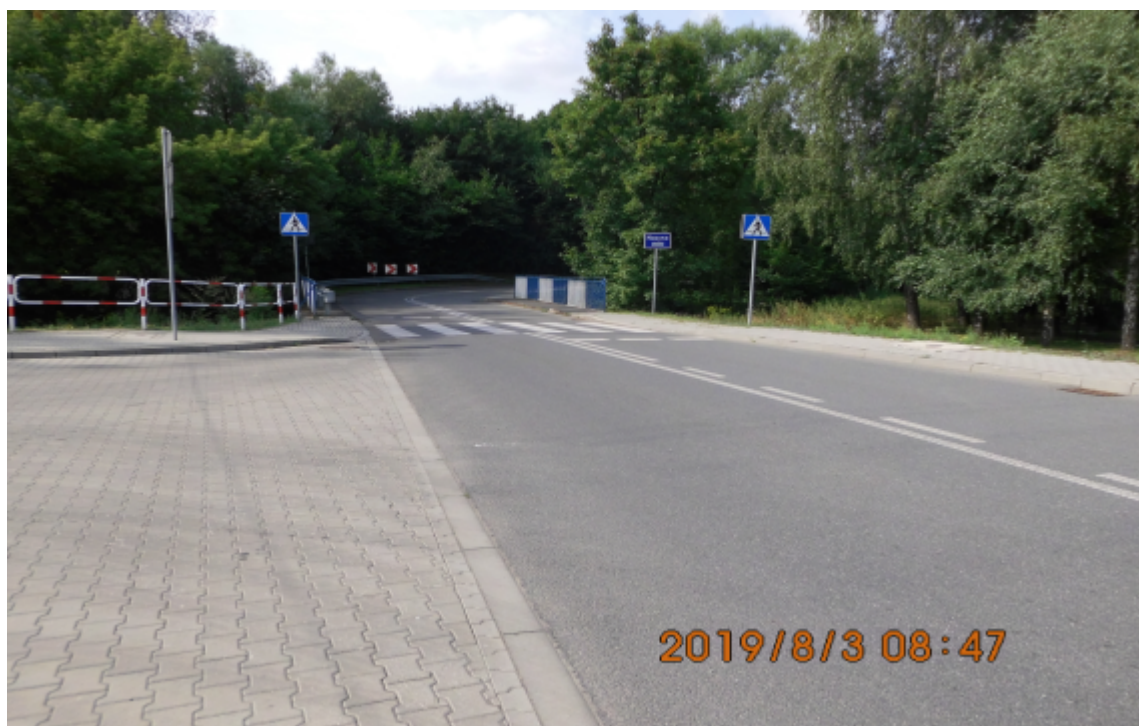
Zdjęcie nr 3.2 : Widok ogólny mostu od strony północnej

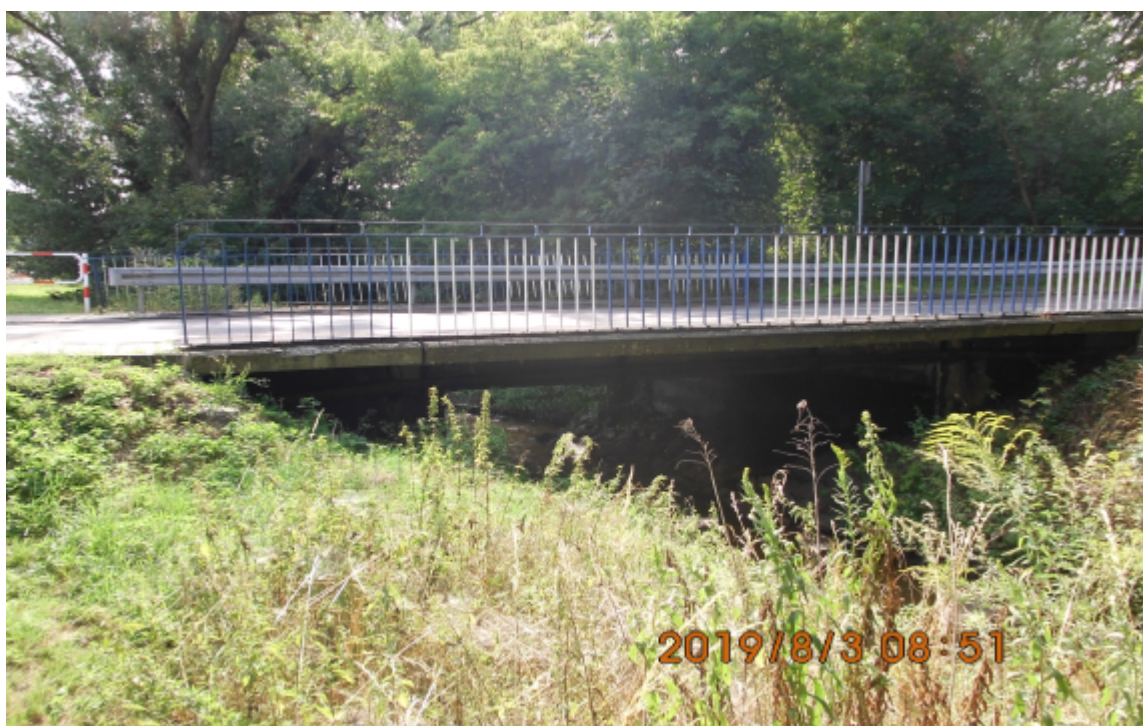
| Rodzaj elementu | Stan elementu | Zalecenia | Nr zdjęcia |
|---|---|---|---|
| Konstrukcja nośna | Płytowa konstrukcja nośna z betonu zbrojonego jest w stanie dostatecznym. | Beton konstrukcji nośnej winien być zakonserwowany antykorozyjnie podczas remontu kapitalnego obiektu mostowego odpowiednią powłoką lub wyprawą. Do czasu remontu kapitalnego należy konstrukcję nośną zabezpieczyć przed wpływem wód opadowych i roztopowych. | 3.3, 3.4, 3.9, 3.13, 3.15 |

| Balustrady | Balustrada jest zakonserwowana antykorozyjnie | Podczas remontu kapitalnego wymienić balustradę. Do czasu remontu na bieżąco konserwować antykorozyjnie balustradę i poręcz sprężystą. | 3.3, 3.4, 3.16 |

Zdjęcie nr 3.3: Widok mostu od strony zachodniej

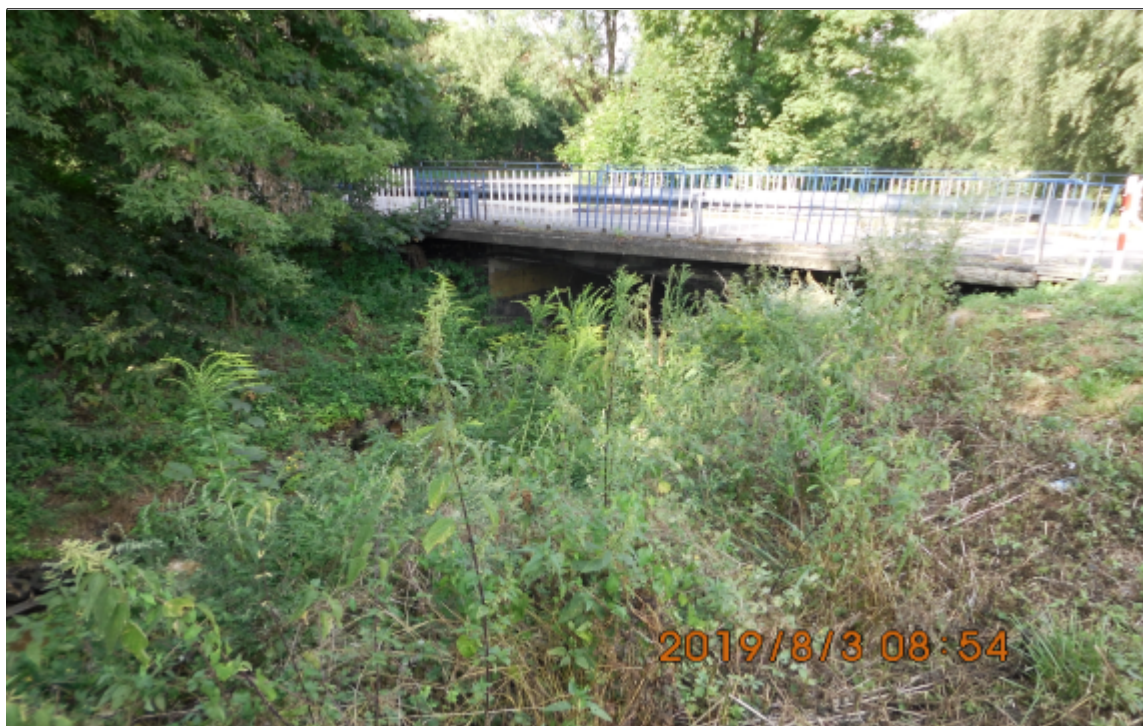
Zdjęcie nr 3.4 : Widok mostu od strony wschodniej

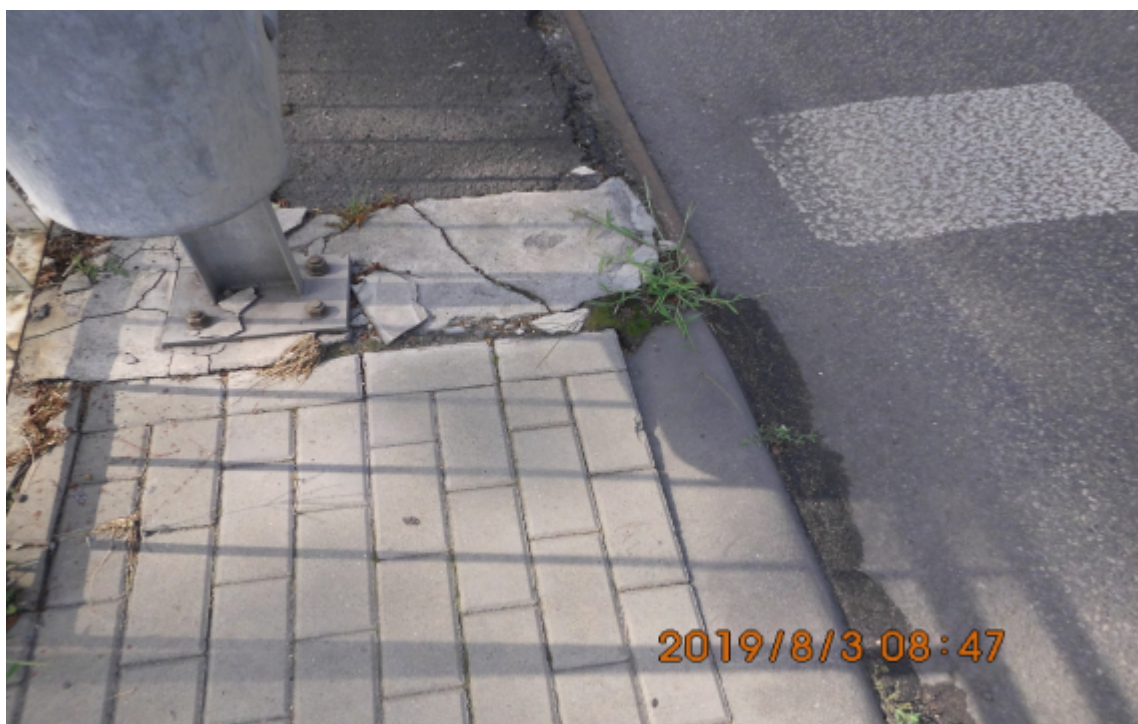
Zdjęcie nr 3.5 : Szczegół zamocowanie bariery sprężystej

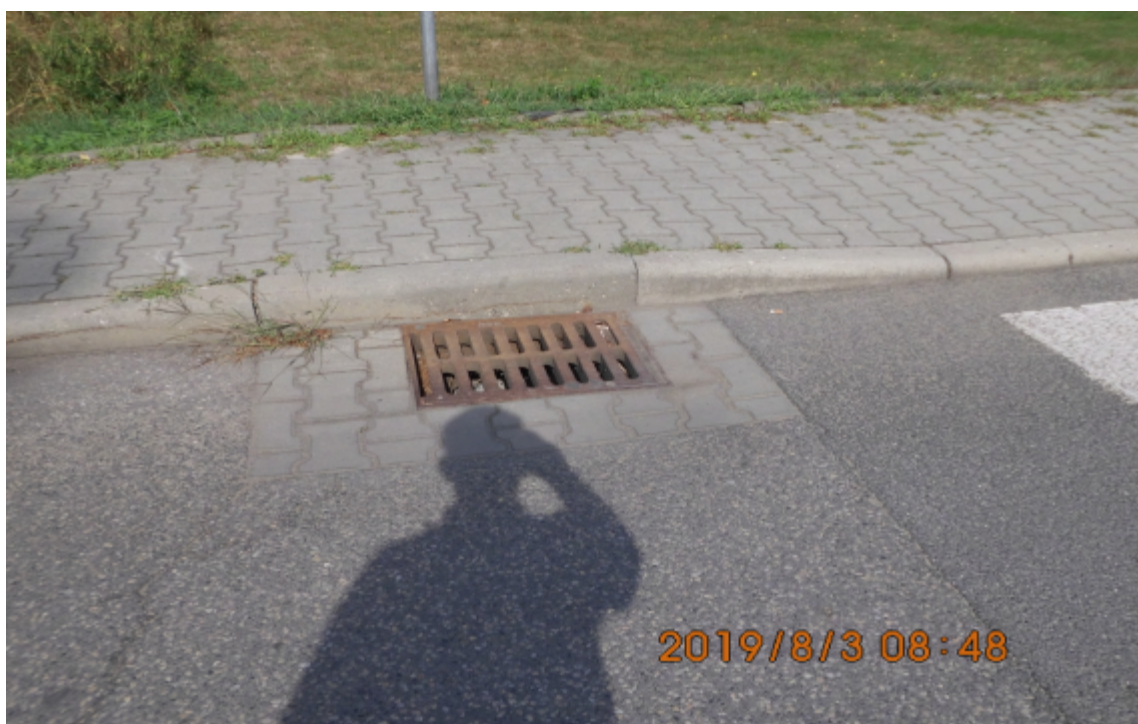
| Urządzenia odwadniające | Istniejące wpusty deszczowe są drożne, jednak złe ukształtowanie spadków i nieuszczelne dylatacje powodują, że część wód opadowych i roztopowych spływa przez szczeliny dylatacyjne. | Zaprojektować i wykonać podczas remontu prawidłowe odwodnienie nawierzchni jezdni i chodników. | 3.6 |

Zdjęcie nr 3.6 : Naprawiono uszkodzenia nawierzchni w rejonie wpustu.

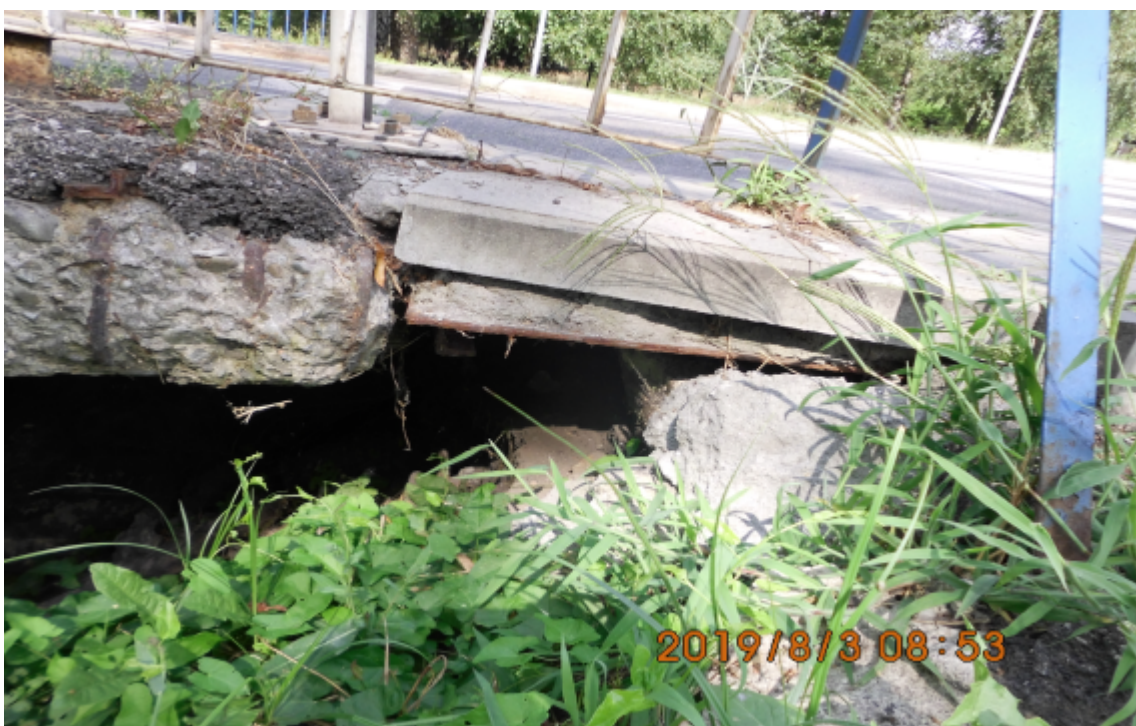
| Skarpy i umocnienia dna | Skarpy i umocnienia dna są zniszczone. | Wykonać nowe umocnienia skarp i dna w przestrzeni podmostowej oraz przed i za mostem. | 3.7, 3.11, 3.12 |

Zdjęcie nr 3.7 : Uszkodzenie skarpy i jej umocnienia nad przyczółkiem

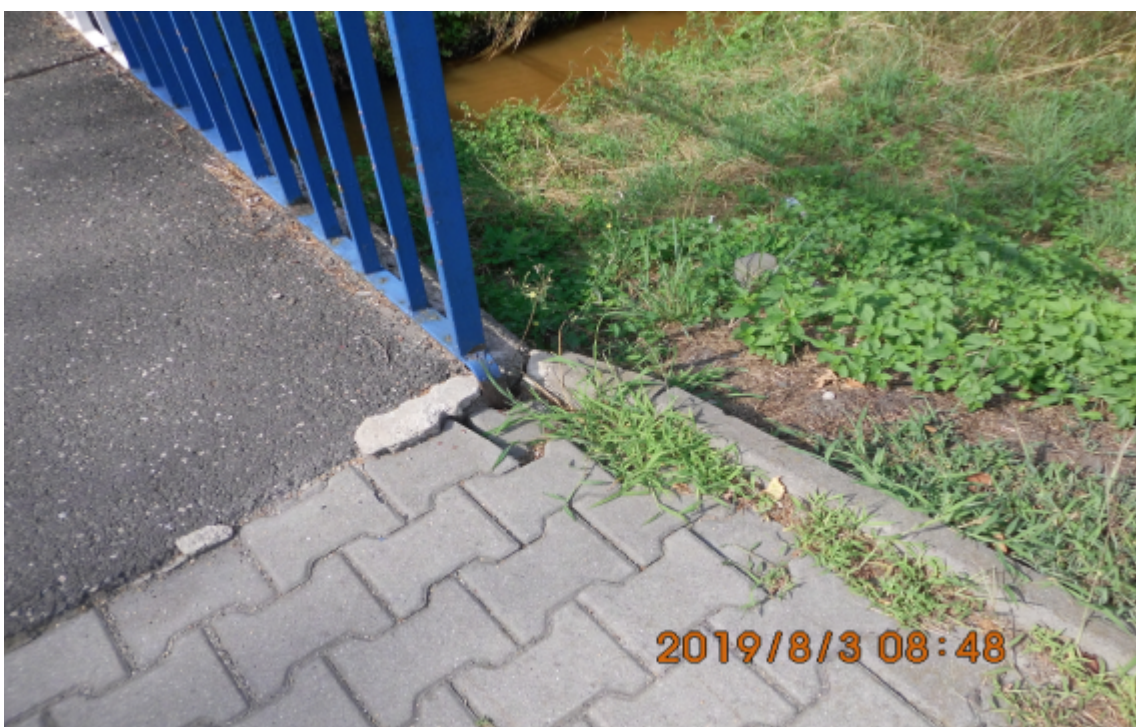
| Nawierzchnia jezdni i chodników | Nawierzchnia jezdni jest w stanie dobrym. Nawierzchnia chodników jest w stanie złym - porowatość powoduje przesiąkanie wody. | Podczas prac nad dokumentacją projektową zbadać odkrywkowo stan izolacji pod jezdnią. Wymienić nawierzchnię chodników na nawierzchnię szczelną i szorstką. | 3.1, 3.2, 3.5, 3.6, 3.8 |

Zdjęcie 3.8: Połączenie chodnika na drodze i na moście

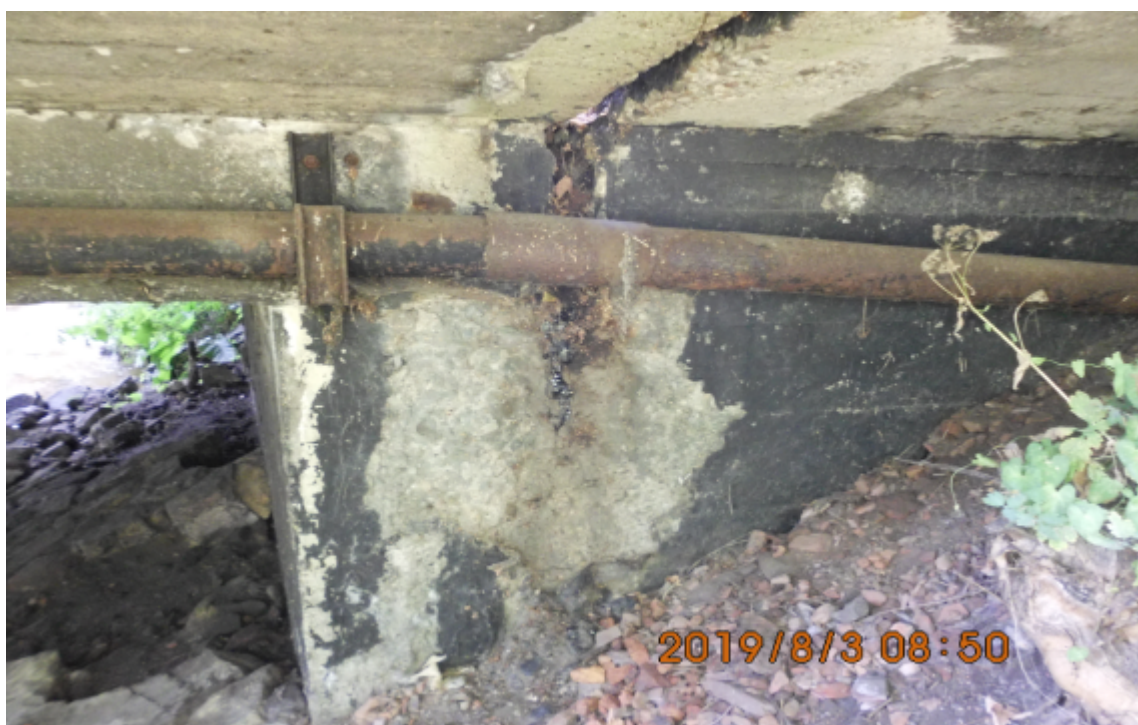
| Przyczółki i fundamenty | Brak widocznych przejawów osłabienia fundamentów lub przyczółków. Na przyczółkach widoczne są miejscowe wykruszenia betonu na skutek korozji spowodowanej spływem wody. Widać również nacieki na przyczółkach na skutek nieuszczelności dylatacji. | Beton przyczółków winien być zakonserwowany antykorozyjnie podczas remontu kapitalnego obiektu mostowego odpowiednią powłoką lub wyprawą. Do czasu remontu kapitalnego należy przyczółki zabezpieczyć przed spływem wód opadowych i roztopowych. | 3.9, 3.11, 3.12 |

Zdjęcie 3.9 : Zacieki na przyczółku

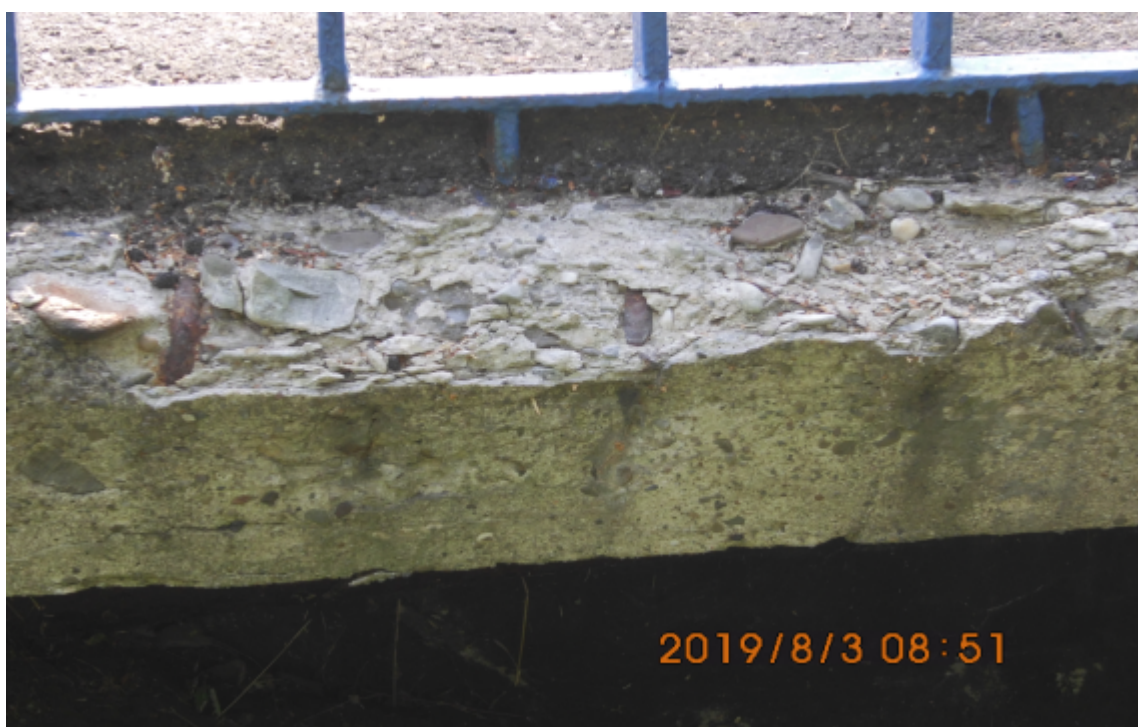
Zdjęcie 3.10 : Korozja betonu fragmentu cokołu.

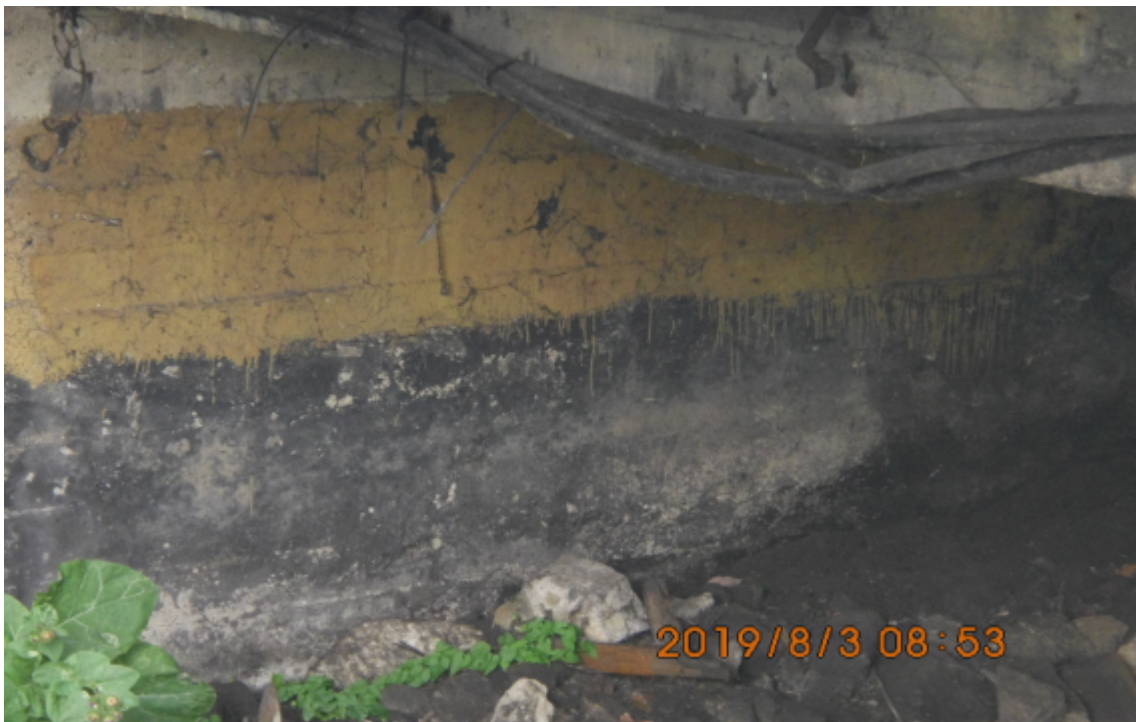
| Urządzenia obce | Brak rur ochronnych kabli. Korozja istniejących osłon i wsporników. Podwieszono kable do wsporników. | Rozpoznać właścicieli urządzeń obcych i zwrócić się do nich o natychmiastowe prawidłowe wykonanie osłony kabli oraz o zabezpieczenie antykorozyjne istniejącej osłony i wsporników. | 3.9, 3.11, 3.12, 3.14, 3.15 |

Zdjęcie 3.11 : Podwieszono zerwane kable w przestrzeni podmostowej.

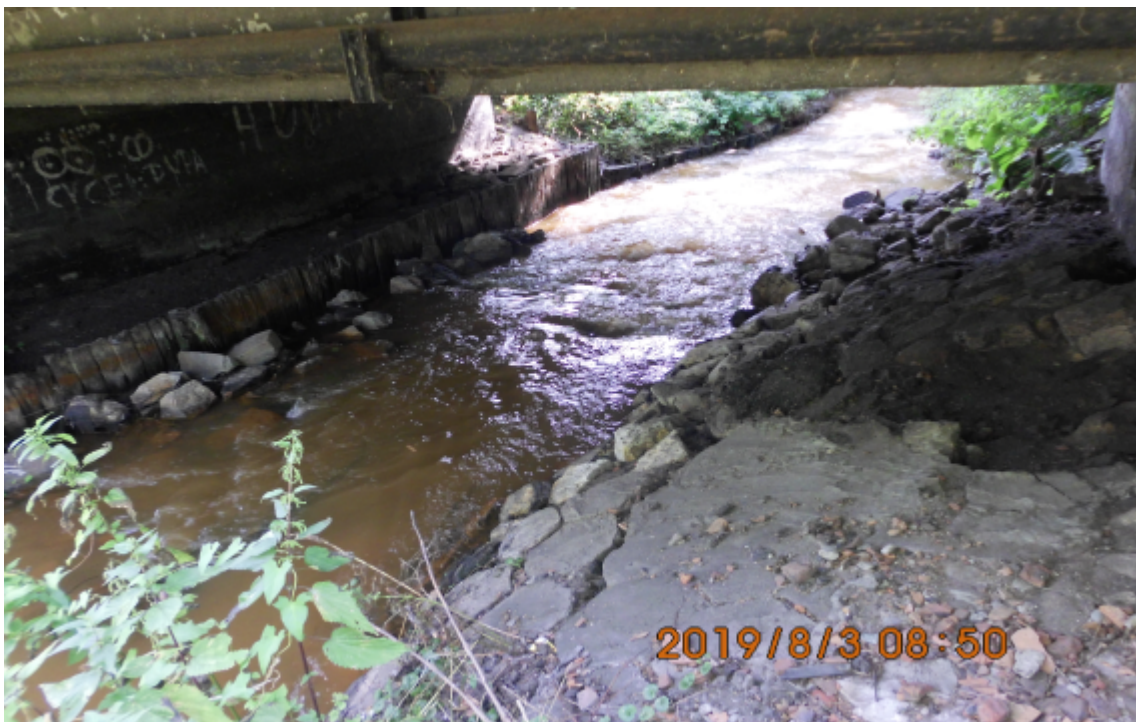
Zdjęcie 3.12 Zniszczone umocnienie skarpy w przestrzeni podmostowej

| Lp | Element | Wyszczególnienie rodzaju prac | Tryb wykonania | Jednostka miary | Szacunkowa liczba jednostek | Cena jednostkowa | Wartość robót |
|---|---|---|---|---|---|---|---|
| 15 | Koryto rzeki, przestrzeń podmostowa | Poprawa umocnienia brzegów w przestrzeni podmostowej | 1 | m2 | 50 | 500 | 25 000,00 zł |

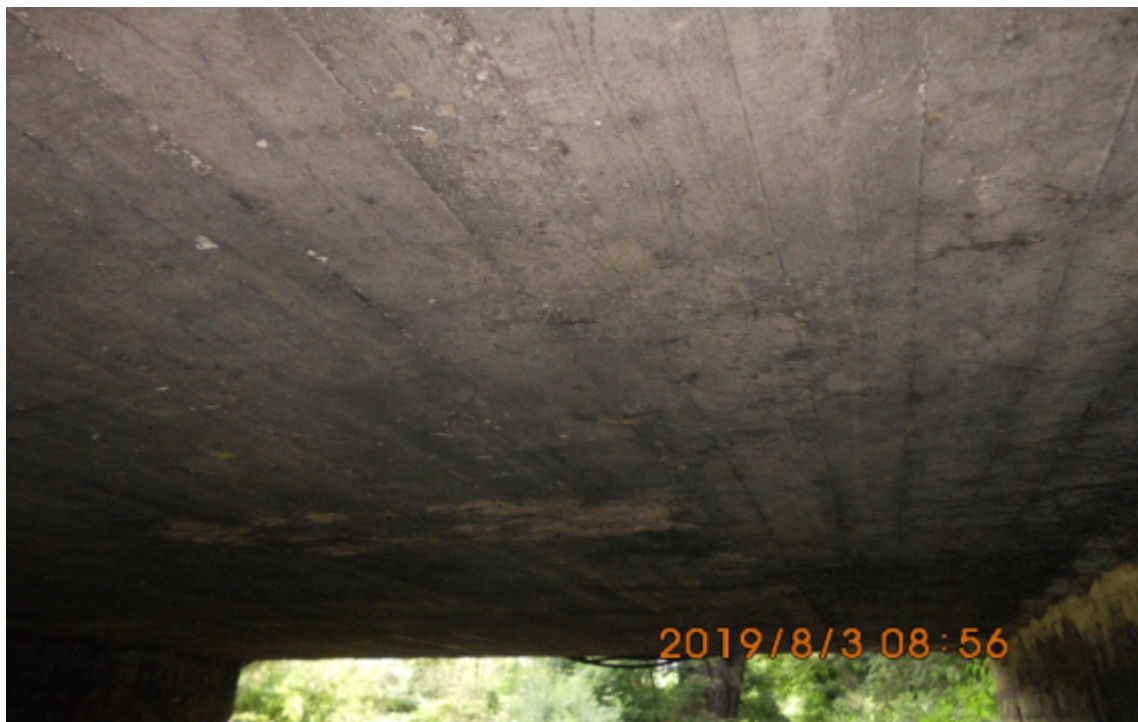
Zdjęcie 3.13 : Widok płyty od spodu mostu. Niewielkie zacieki spowodowane nieszczelnością izolacji.

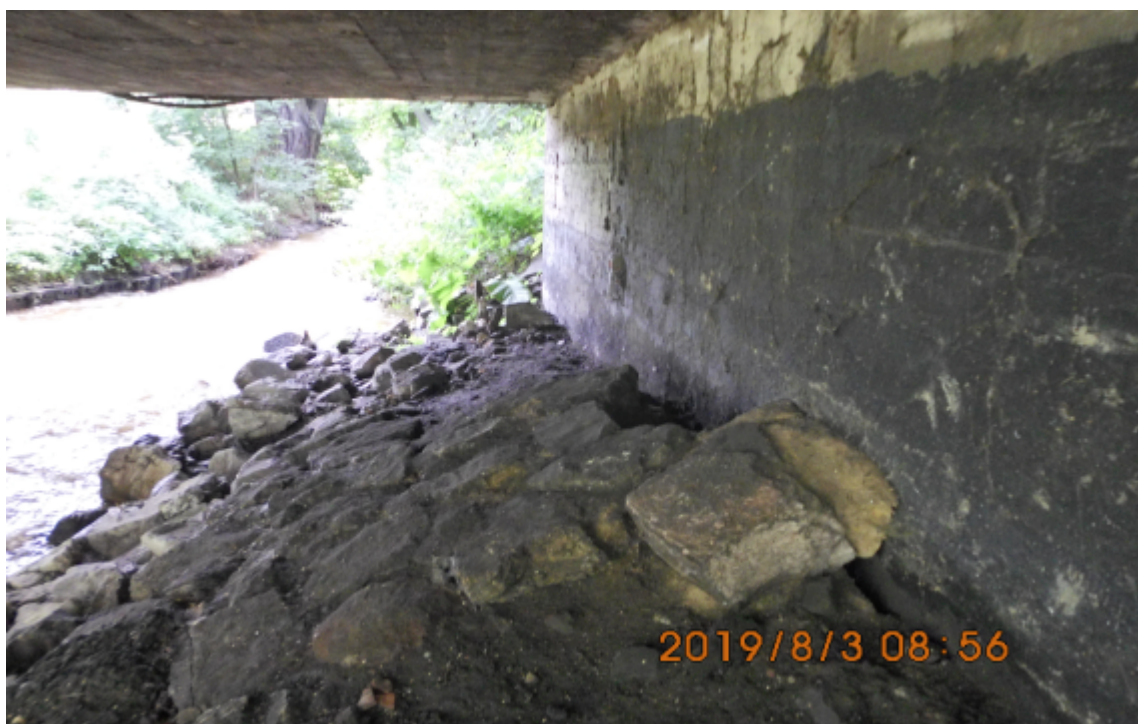
Zdjęcie 3.14 : Naprawić umocnienie skarp . Prawidłowo ochronić urządzenia obce.

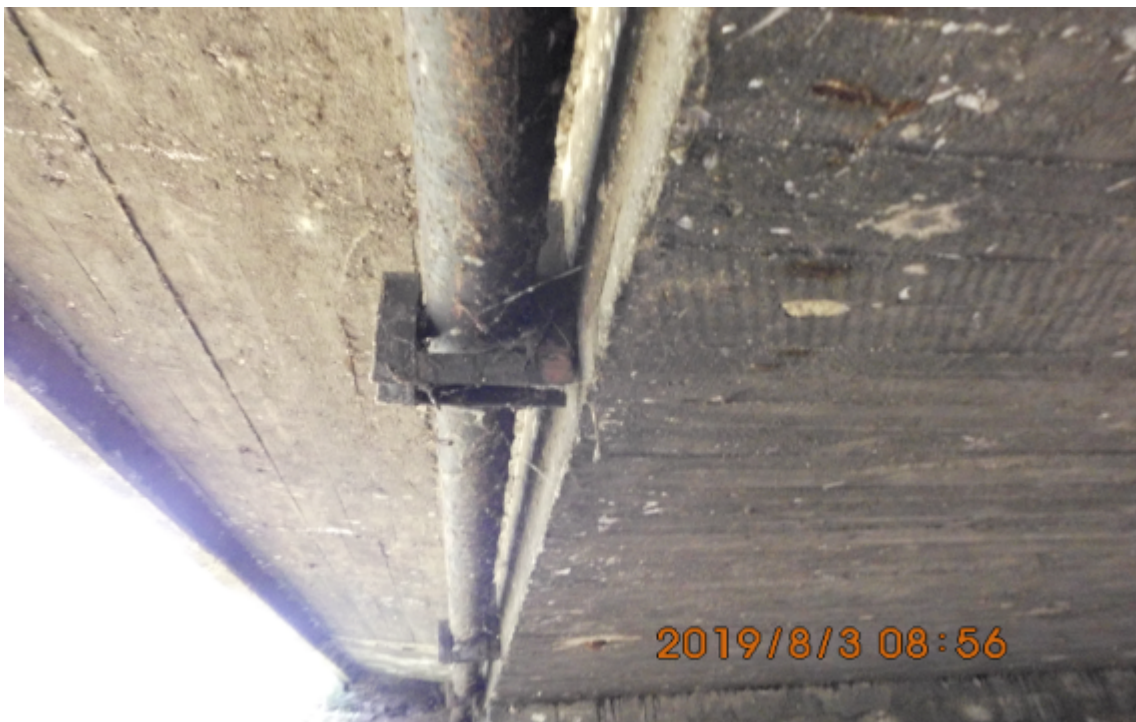
Zdjęcie 3.15 : Konieczność zabezpieczenia antykorozyjnego wsporników i osłony urządzeń obcego.

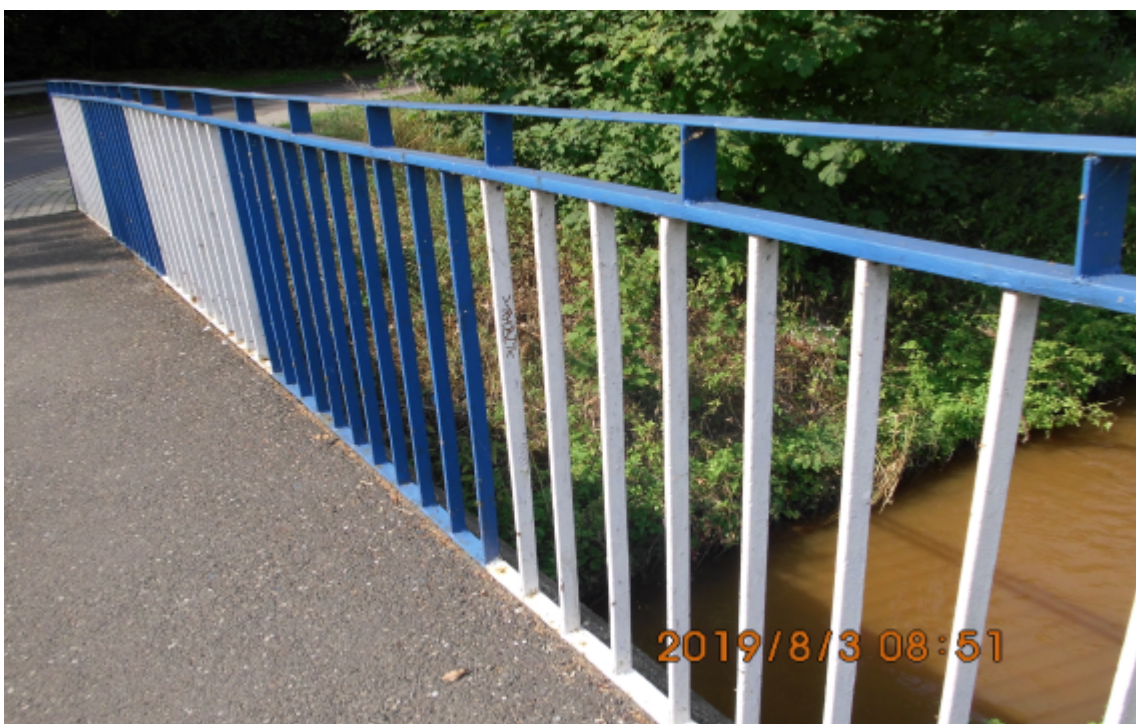
Zdjęcie 3.16 : Stan balustrady mostu
