## Protokół nr 101/D/2022 z kontroli okresowej - 5-letniej stanu technicznego drogi

Nazwa zarządcy drogi	Burmistrz Miasta Nowa Ruda
Kategoria	Gminna
Nr drogi	18603D, 18603SD
Nazwa ulicy	ul. Stara Droga
Długość drogi [m]	3074
Przebieg drogi	od: drogi powiatowej nr 3319D do: ul. Świdnicka

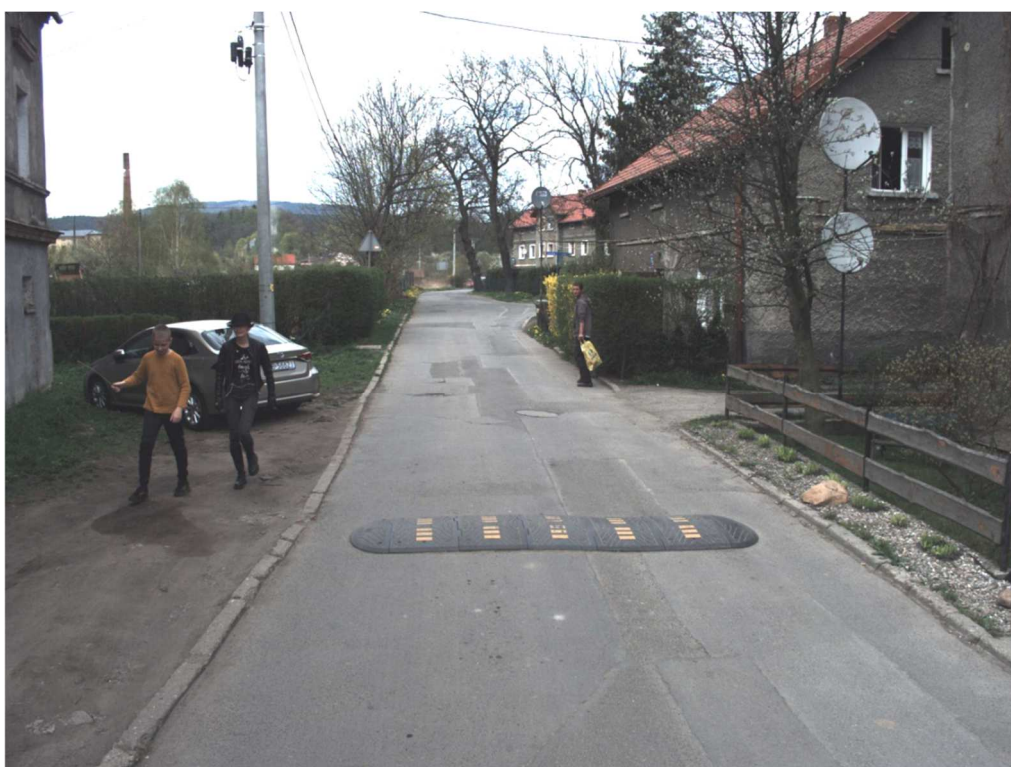
Fot 2. Km 0+197 (18603D)

Pikietaż początku	Pikietaż końca	Rodzaj
<b>18603D:</b>		
0+197	0+208	gałęzie w skrajni (fot. 2)

**Należy oznakować elementy ograniczające skrajnię drogi oraz przyciąć gałęzie utrudniające przejazd. Prace należy wykonać do 30.10.2022.**

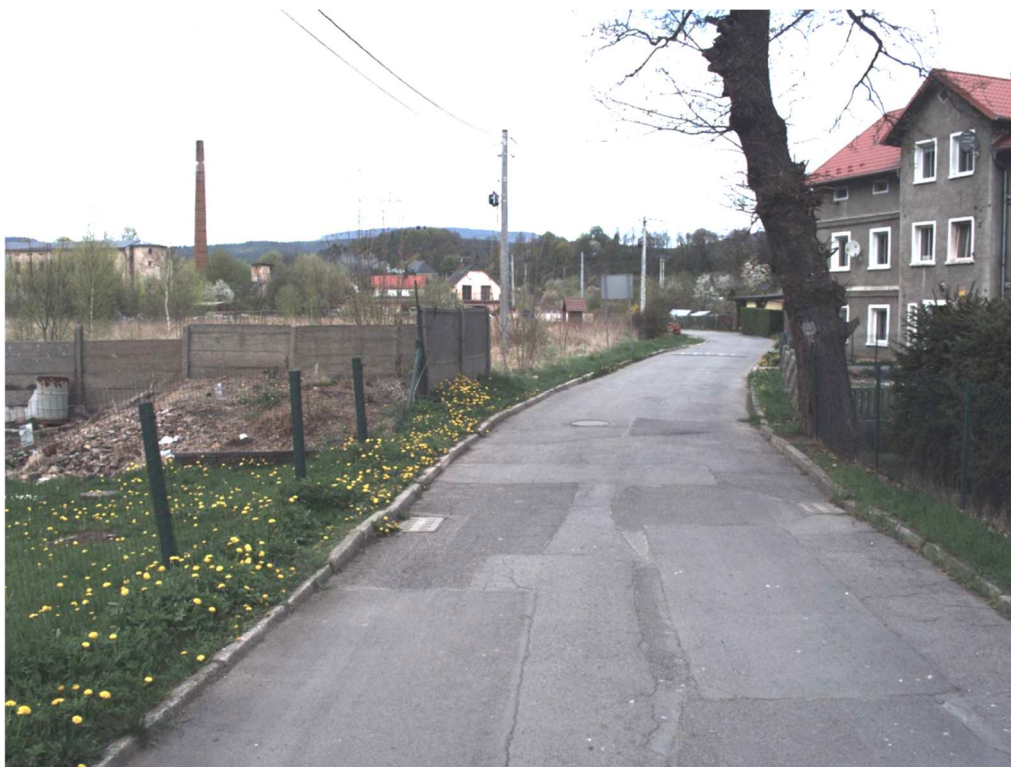
Fot 3. Km 0+270 (18603D)

0+264	0+264	drzewa w skrajni nieoznakowane (fot. 3)
0+319	0+329	gałęzie w skrajni (fot. 4)
0+404	0+433	gałęzie w skrajni
1+030	1+074	gałęzie w skrajni (fot. 6)
1+109	1+121	gałęzie w skrajni (fot. 7)
1+145	1+147	schody w skrajni (fot. 8)
1+148	1+162	budynek w skrajni (fot. 8)
1+159	1+194	gałęzie w skrajni (fot. 9)
1+488	1+516	gałęzie w skrajni (fot. 10)
1+535	1+542	drzewa w skrajni nieoznakowane (fot. 11)
1+654	1+654	drzewa w skrajni nieoznakowane (fot. 12)
1+819	1+865	gałęzie w skrajni (fot. 13)
1+853	1+853	hydrant w skrajni
1+853	1+853	słupy w skrajni
1+918	1+918	słupy w skrajni (fot. 14)
