RAPORT Z AUDYTU BEZPIECZEŃSTWA RUCHU DROGOWEGO

**Obiekt nr 1 – PLEWNO
SKRZYŻOWANIE
DW 240 - DP 1241C DP 1280C**

3. OBIEKT NR 1 – SKRZYŻOWANIE W PLEWNIE (S1)

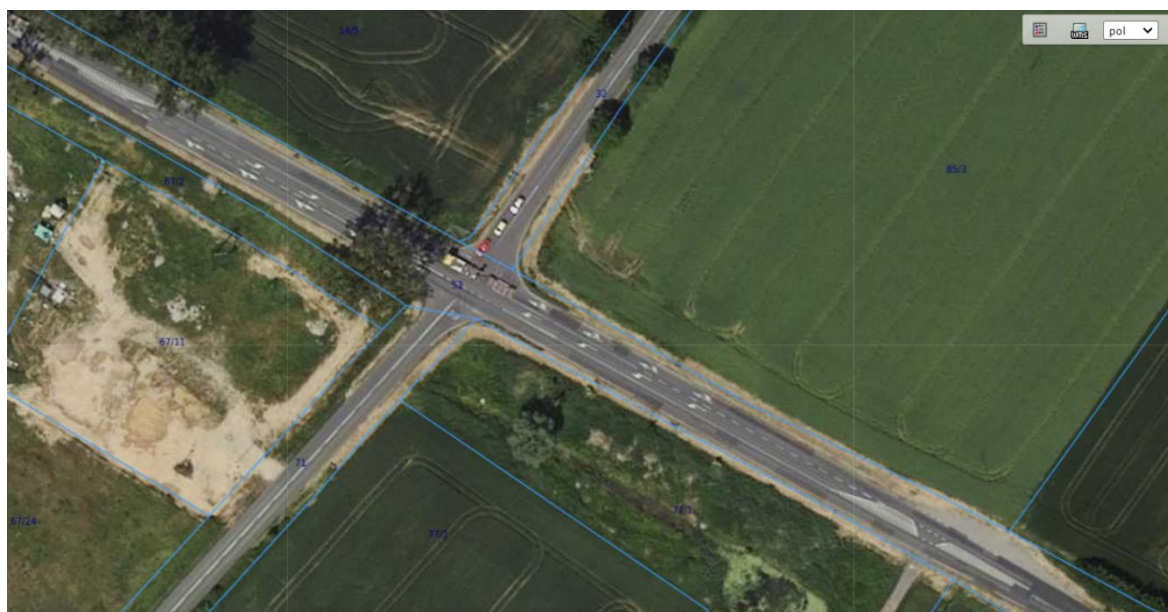
Skrzyżowanie jest skrzyżowaniem skanalizowanym za pomocą wysp kanalizujących ruch na DW240, wyznaczonych jednak za pomocą oznakowania poziomego P-21. Pierwszeństwo przejazdu na skrzyżowaniu posiadają uczestnicy ruchu poruszający się drogą wojewódzką. Na obu wlotach tej drogi wydzielono po dwa pasy ruchu - w lewo, na wprost i w prawo. Natomiast na wlotach podporządkowanych występuje jeden pas ruchu. Na wlotach z pierwszeństwem przejazdu szerokość pasów ruchu wynosi od 3,0 m do 3,4 m, natomiast na wlotach podporządkowanych 3 m. Krawędzie jezdni dla relacji prawoskrętnych wyokrąglono łukami kołowymi o następujących wartościach promieni:

- 11,0 m – z DW240 na drogę: 1280C oraz 1241C,
- 8,0 m – z 1241C na drogę DW240,
- 20,0 m – z 1280C na drogę DW240.

Na skrzyżowaniu brak jest chodników oraz dróg rowerowych. Na rysunku 3.2 przedstawiono widok z góry na skrzyżowanie, ukazując jego geometrię.

Fot. 3.4. Widok skrzyżowania z góry [źródło: geoportal.gov.pl]

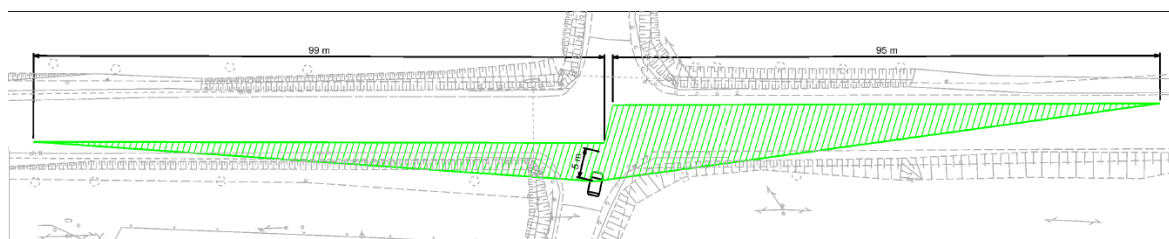
Wymaganie odległości widoczności przy ruszaniu z miejsca zatrzymania z dróg powiatowych są spełnione, jeżeli odległości widoczności L2 są większe niż określone w punkcie 4.4 (WR-D-22-1). Bazując na wzorze 4.4.2 (WR-D-22-1) dla prędkości dopuszczalnej

na drodze głównej równej 70 km/h i pochyleniu podłużnym drogi (spadek) około 2,4 % wyznaczono odległość L2 równą w przybliżeniu 100,0 m. Na rys. 3.2 oraz rys. 3.3 przedstawiono, tzw. „trójkąty widoczności”. Analizy wykazały, że odległości widoczności przy ruszaniu z miejsca są zachowane.

Rys. 3.2. Pole widoczności z drogi 1280 C

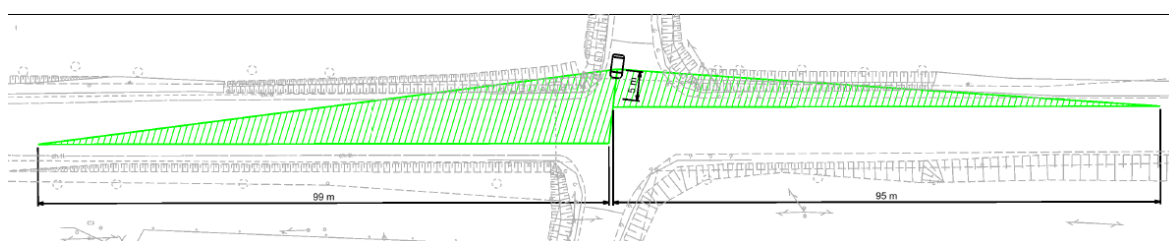
Rys. 3.3. Pole widoczności z drogi 1241 C

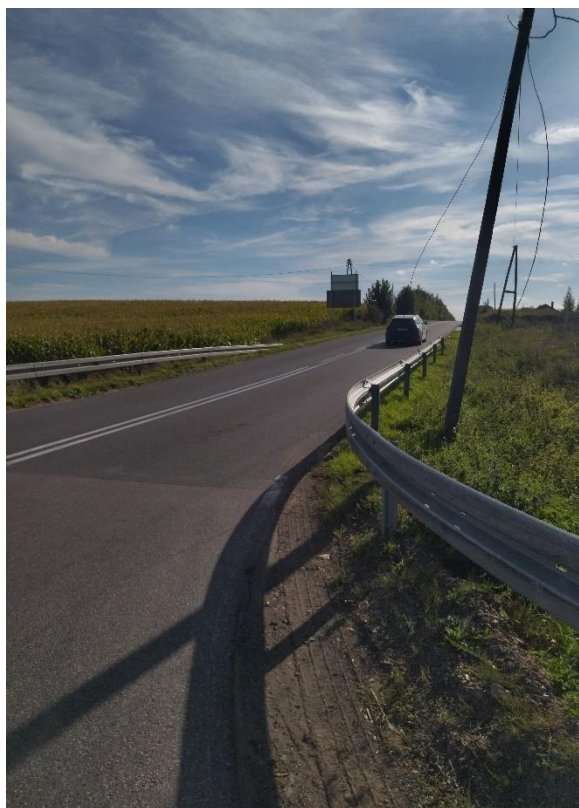
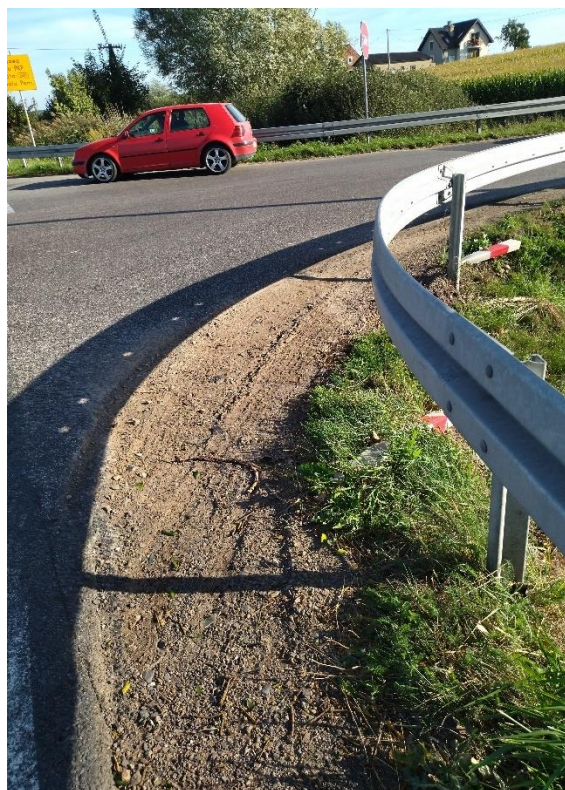
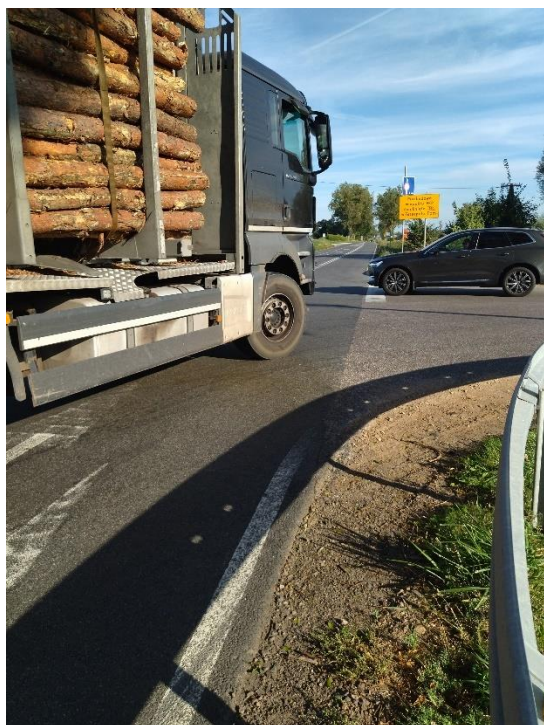
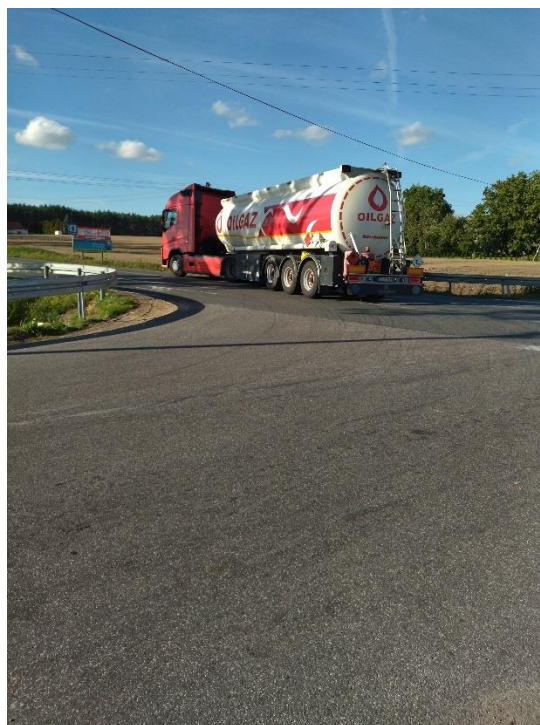
Stan techniczny nawierzchni drogi wojewódzkiej ocenia się na dobry. Wyjątek stanowią zniszczone krawędzie jezdni w miejscach wyokrąglenia jezdni dla relacji w prawo, co świadczy o częstych najazdach na krawędzie tej jezdni i pobocza przez kierowców pojazdów ciężarowych (fot. 3.6 ÷ 3.9).

Fot. 3.6. Zniszczona krawędź jezdni i rozjeżdżone pobocza

Fot. 3.7. Zniszczona krawędź jezdni i rozjeżdżone pobocza

Fot. 3.8. Zniszczona krawędź jezdni i rozjeżdżone pobocza

Fot. 3.9. Zniszczona krawędź jezdni i rozjeżdżone pobocza

Zbyt małe wartości pojazdów promieni łuków kołowych wyokrąglających krawędzie jezdni dla prawoskrętów. Pierwszym skutkiem tej sytuacji i to bardzo poważnym oraz niepożądanym ze względów brd, jest wjeżdżanie przez kierowców pojazdów wykonujących manewr prawoskrętu na przeciwbieżne pasy ruchu (fot 3.12). Ponadto wykonywanie manewru prawoskrętu ze zbyt dużą prędkością może doprowadzić do utraty stateczności pojazdu (najpierw zarzucenie, a następnie wywrócenie pojazdu).

Drugim skutkiem takiej sytuacji jest niszczenie krawędzi tej jezdni oraz poboczy przez kierowców pojazdów ciężarowych (patrz fot. 3.6 – 3.9).

Należy zwiększyć wartości promieni krawędzi jezdni dla wszystkich relacji prawoskrętnych na skrzyżowaniu dostosowanych do pojazdów ciężarowych poprzez zastosowanie, tzw. „wybruków”.

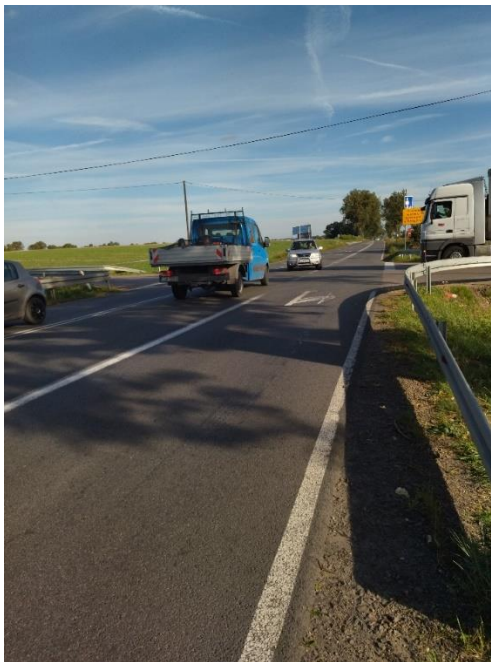
Występują bardzo duże różnice prędkości pomiędzy pojazdami poruszającymi się po jezdni z pierwszeństwem przejazdu a pojazdami wyjeżdżającymi z obu wlotów podporządkowanych. Prędkości na DW 240 wynoszą ok. 80-90 km/h, natomiast na wlotach podporządkowanych ze względu na znaki 'STOP' kierowcy pojazdów rozpoczynają dany manewr ruchu od prędkości 0 km/h. Wielu kierowców pojazdów wyjeżdżających z wlotów podporządkowanych wykonuje często ryzykowne, bardzo niebezpieczne wjazdy na skrzyżowanie, ze względu na niedoszacowanie luk czasowych występujących w relacjach nadrzędnych. Powodem może być zniecierpliwienie kierowców wynikające z konieczności oczekiwania na możliwość przejazdu przez skrzyżowanie (fot. 3.10). Efektem takich sytuacji jest najczęściej występujący na skrzyżowaniu rodzaj zdarzeń drogowych, a mianowicie zderzenia boczne pojazdów.

Fot. 3.10. Widok na skrzyżowanie od strony zachodniej

Klasyfikacja zagrożenia: C (ewentualne/duże):

Bardzo duże prędkości pojazdów na jezdni głównej, znacznie utrudniają kierowcom pojazdów na wlotach podporządkowanych wjazd na skrzyżowanie, co niejednokrotnie skutkuje zderzeniem bocznym pojazdów. Z kolei konieczność znacznej redukcji prędkości pojazdów na drodze głównej w celu wykonania manewru skrętu w prawo przy niezachowaniu odpowiedniej odległości pomiędzy pojazdami może skutkować zderzeniami tylnymi pojazdów. W trakcie wizji lokalnej, trwającej kilka godzin, stwierdzono 4 przypadki, tzw. konfliktów ruchowych z omawianym rodzajem zdarzenia drogowego. Duże prędkości pojazdów na skrzyżowaniu (droga główna) skutkować mogą również znaczną ciężkością powstałych zdarzeń drogowych.

Zmiana geometrii DW 240 przy dojeździe do skrzyżowania poprzez zastąpienie obecnych wysp kanalizujących ruch wykonanych za pomocą oznakowania P-21 wyspami w krawężnikach. Jest to szczególnie ważne w warunkach zaśnieżenia jezdni. Natomiast na wlotach podporządkowanych należy wykonać wyspy w kształcie 'kropla' obramowane krawężnikiem, a więc typowymi wyspami dla wlotów podporządkowanych.

Należy również rozważyć zastosowanie skrzyżowania typu małe rondo dzięki czemu osiągnie się znaczną redukcją prędkości na wlotach drogi głównej, a kierowcy pojazdów wjeżdżający z obecnych wlotów podporządkowanych wiele manewrów ruchu nie będą musieli rozpoczynać od prędkości 0 km/h.

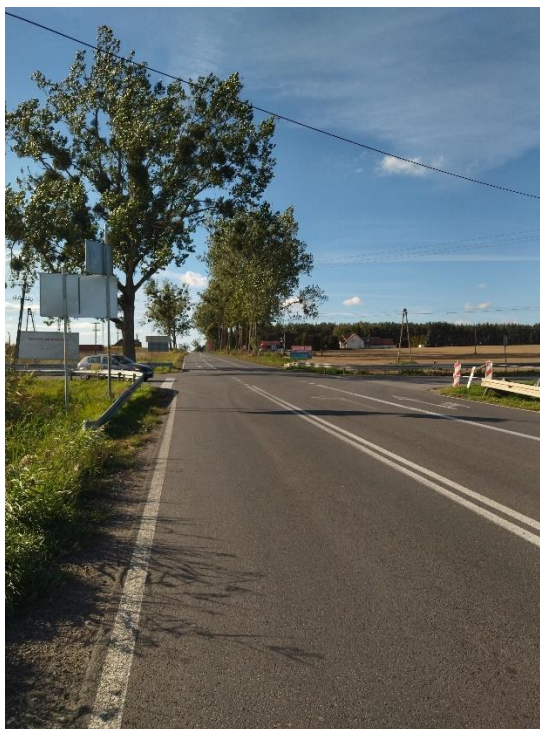
Brak odpowiedniej dostrzegalności (rozpoznawalność) skrzyżowania ze względu na bardzo słabe zaakcentowanie występowania wlotów podporządkowanych (fot. 3.11). Brak wysp kanalizujących ruch na tych wlotach oraz brak odpowiedniego zagospodarowania zielenią obszaru przylegającego do skrzyżowania powoduje, że kierowcy na drodze głównej zbyt późno orientują się, że zbliżają się do skrzyżowania.

Fot. 3.11. Widok na skrzyżowanie od strony wlotu wschodniego

Klasyfikacja zagrożenia: B (ewentualne/średnie):

Możliwe zaskoczenie kierowców pojazdów na drodze z pierwszeństwem przejazdu przez pojazdy wyjeżdżające z wlotów podporządkowanych, a także przez pojazdy wykonujące manewr skrętu z drogi głównej. W pierwszym przypadku skutkować to może zderzeniami bocznymi pojazdów, a w drugim zderzeniami tylnymi pojazdów wynikającymi z nagłych hamowań pojazdów jadących za pojazdami, których kierowcy redukowali prędkość, aby bezpiecznie wykonać manewr skrętu z drogi głównej.

Zmiana geometrii skrzyżowania (uwaga nr 1).

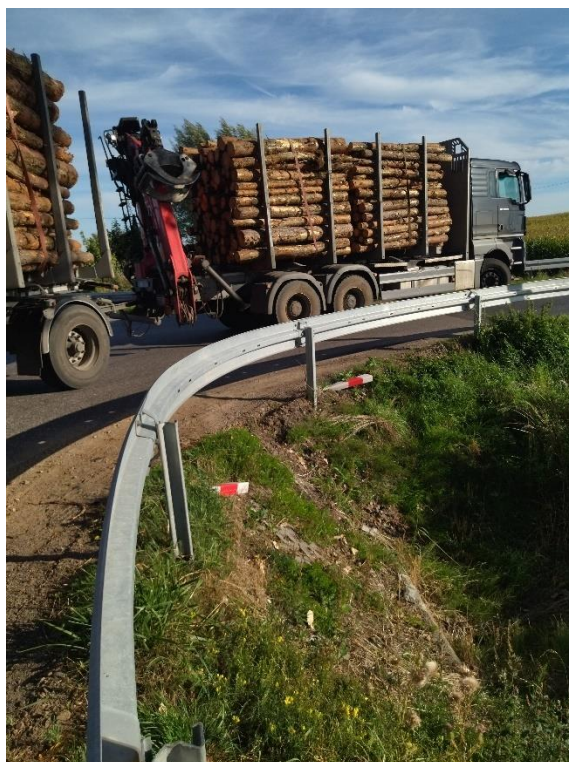
Fot. 3.12. Wjazd na przeciwbieżny pas ruchu przez kierowcę pojazdu wykonującego manewr prawoskrętu

Klasyfikacja zagrożenia: B (ewentualne/średnie):

Wjazdy na przeciwbieżne pasy ruchu mogą doprowadzać do zderzeń czołowych i zderzeń bocznych pojazdów. Sytuacje te na omawianym skrzyżowaniu występują, co

wykazały obserwacje terenowe, stosunkowo często. Niejednokrotnie kierowcy pojazdów na wlotach podporządkowanych musieli wykonać manewr cofania, aby kierowcy pojazdu skręcającego umożliwić wjazd na przeciwbieżny pas ruchu, aby ten mógł zakończyć manewr skrętu.

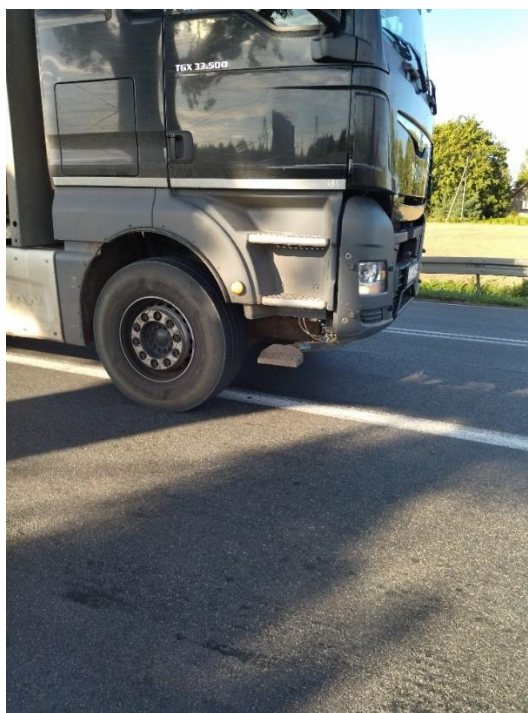
Na skrzyżowaniu zastosowano zbyt małe wartości promieni łuków kołowych dla relacji lewoskrętnych wykonywanych zarówno z wlotów drogi głównej, jak i wlotów z dróg podporządkowanych. Wykonanie omawianego manewru przez kierowców pojazdów ciężarowych niejednokrotnie wymaga wjazdu na przeciwbieżne pasy ruchu (fot. 3.13). Z tego względu występuje potencjalne ryzyko zderzenia czołowego lub bocznego pojazdów.

Fot. 3.13. Wjazdy na przeciwbieżne pasy ruchu podczas wykonywania manewru lewoskrętu

Klasyfikacja zagrożenia: B (ewentualne/średnie):

Dość często występuje potencjalne ryzyko zderzenia czołowego lub bocznego pojazdów.

Należy przebudować skrzyżowanie, tak aby osiągnąć pożądaną przejezdność skrzyżowania dla pojazdu miarodajnego.
