PTYŚ

SALA Bławatki

Inwentaryzacja wraz z opisem prac:

ŻŁOBEK PTYŚ

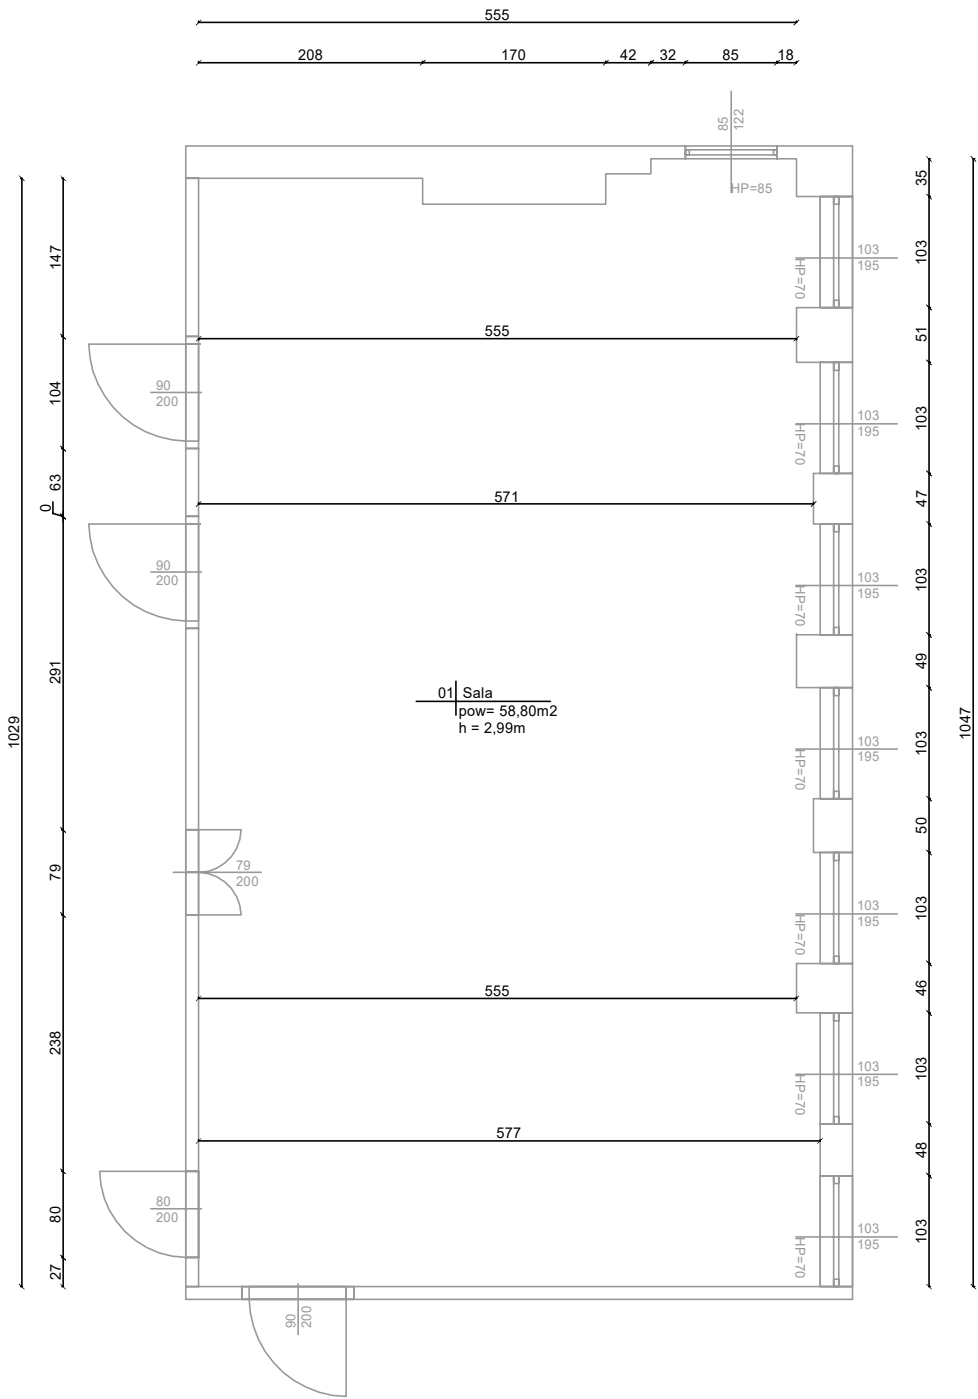
GRUPA BŁAWATKI  
SALA

- opis stanu istniejącego:
- podłoga - obie sale - wykładzina w stanie dobrym, częściowo zamontowane białe listwy z MDF
  - ściany malowane, oddzielenie między salami wykonane na nowo, szpachlowane z nowymi drzwiami
  - drzwi wewnętrzne - stan dobry
  - okno podawcze drewniane, wskazujące umiarkowane zużycie
  - instalacje elektryczne częściowo prowadzona natynkowo
  - obudowy grzejników w stanie dobrym
  - wysokość pomieszczenia ~2.99m

- opis prac:
- podłoga - obie sale - bez zmian w zakresie wykładziny, do uzupełnienia listwy MDF (ok. 80% całości), rodzaj i typ jak istniejące
  - ściany i sufit do szpachlowania i malowania, ściana oddzielenia między pomieszczeniami jedynie do malowania z drobnymi wyprawkami
  - kolorystyka: sufit farba biała antyrefleksyjna, ściany lekki szary kolor/cappuchino
  - okno podawcze drewniane do wymiany na nowe wraz z 'parapetem'
  - instalacje elektryczne do wkucia
