PTYŚ

SYPIALNIA Bławatki

Inwentaryzacja wraz z opisem prac:

ŻŁOBEK PTYŚ

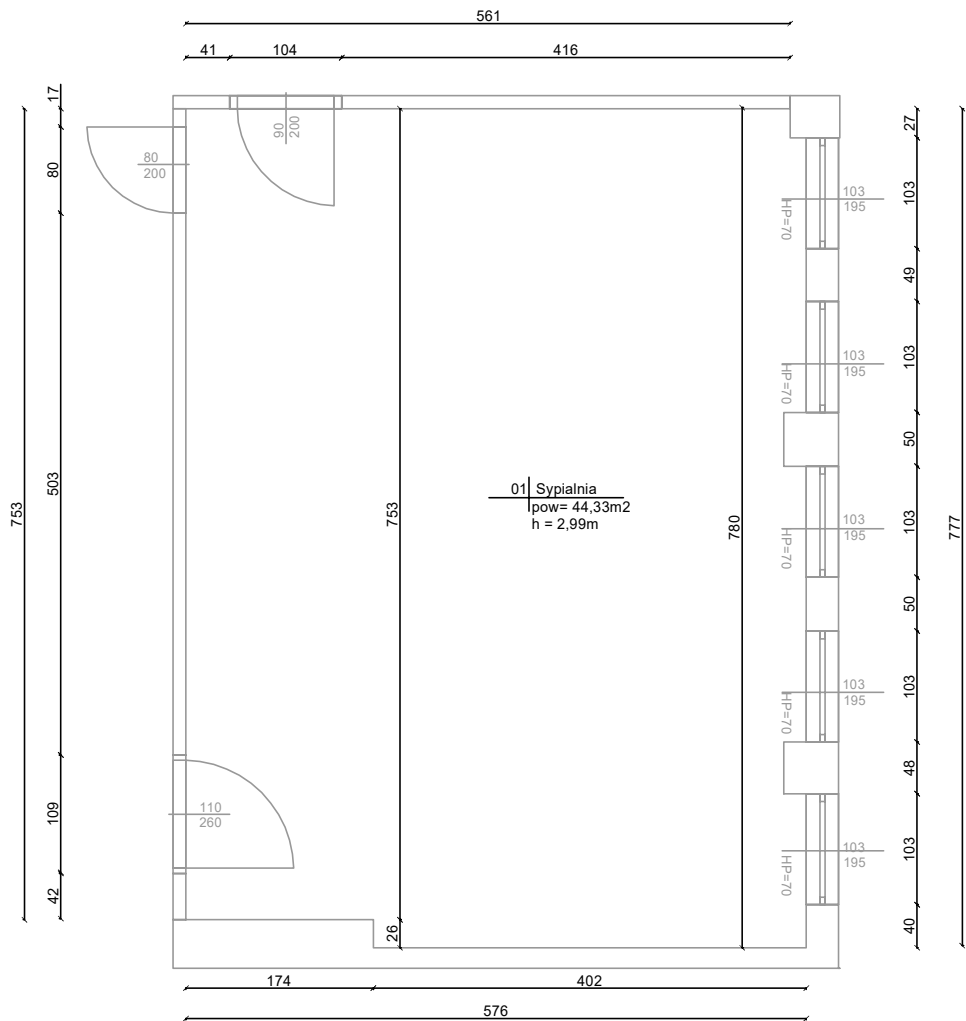
GRUPA BŁAWATKI
SYPIALNIA

- opis stanu istniejącego:
- podłoga - obie sale - wykładzina w stanie dobrym, częściowo zamontowane białe listwy z MDF
 - ściany malowane, oddzielenie między salami wykonane na nowo, szpachlowane z nowymi drzwiami
 - drzwi wewnętrzne - stan dobry
 - okno podawcze drewniane, wykazujące umiarkowane zużycie
 - instalacje elektryczne częściowo prowadzona natynkowo
 - obudowy grzejników w stanie dobrym
 - wysokość pomieszczenia ~2.99m

- opis prac:
- podłoga - obie sale - bez zmian w zakresie wykładziny, do uzupełnienia listwy MDF (ok. 80% całości), rodzaj i typ jak istniejące
 - ściany i sufit do szpachlowania i malowania, ściana oddzielenia między pomieszczeniami jedynie do malowania z drobnymi wyprawkami
 - kolorystyka: sufit farba biała antyrefleksyjna, ściany lekki szary kolor/cappuchino
 - instalacje elektryczne do wkucia
