PROGRAM PRAC KONSERWATORSKICH ZAWIERAJĄCY WYNIKI BADAŃ KONSERWATORSKICH

KOMNATY DOSTOJNIKÓW NA ZAMKU WYSOKIM

Zespół Zamkowy w Malborku, ul. Starościńska 1, działka ew. nr 154/2, obręb 0011 Malbork

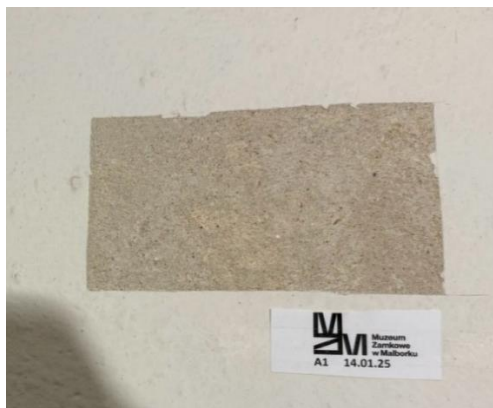
fot. 4 Odkrywka A1.

W pomieszczeniu A wykonano serię odkrywek konserwatorskich w obrębie sklepienia, ściany wschodniej oraz zachodniej, a także w ościeżu drzwiowym prowadzącym do pokoju mieszkalnego.

W większości wykonanych odkrywek zidentyfikowano warstwy o charakterze przedstawieniowym. Odnaleziono malowidło znajdujące się nad wejściem do izby skarbnika – przedstawiające skarbnika w trakcie pracy. Malowidło to jest znane z fotografii historycznych tego wnętrza. We wszystkich trzech wykonanych odkrywkach ściany zachodniej tego pomieszczenia zidentyfikowano fragmenty malowidła. Zidentyfikowano – twarz, książkę, a także fragmenty stołu. Obecnie malaturę przykrywają wtórne warstwy technologiczne o dość wysokiej adhezji do podłoża. Wskazuje to na konieczność ostrożnego usuwania wtórnych warstw malarskich w celu pełnego wyeksponowania pierwotnych warstw kolorystycznych.

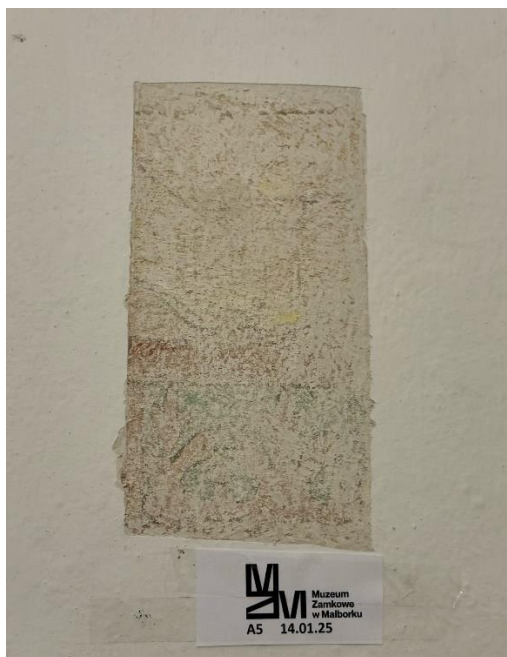
fot. 7 Odkrywka A5.

Przyjmuje się, że ściana wschodnia nie miała charakteru reprezentacyjnego. Identyfikuje się jednak tynk intencjonalnie zatarty na gładko, który ma charakter ozdobny. Jego dokładny opis znajduje się w części badań instrumentalnych. W odkrywce wykonanej w obrębie ościeża drzwiowego również odnaleziono starsze warstwy technologiczne. Samo ościeże wykonano z cegły profilowanej, którą pokryto zaprawą mineralną, a następnie wygładzono pobiałą. W końcowym etapie ościeże pokryto warstwą malarską w kolorze czerwonym.

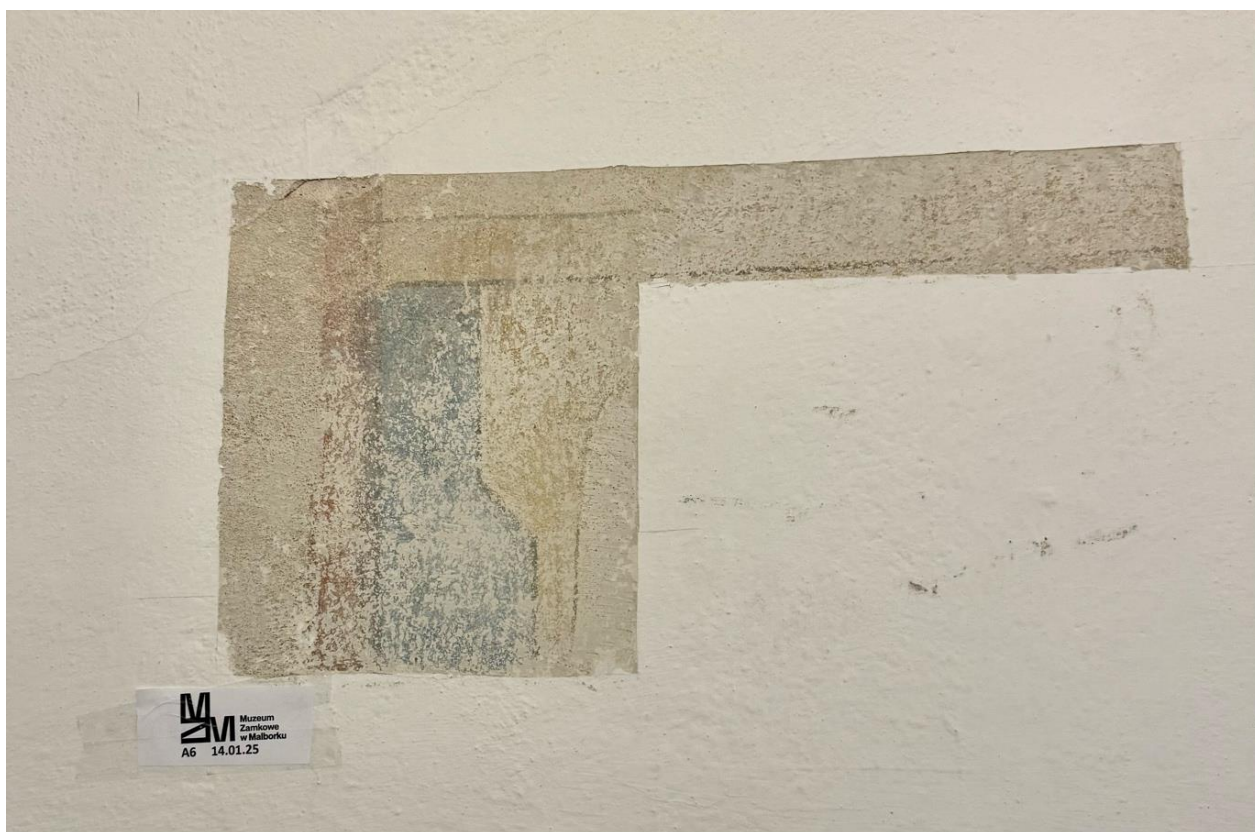
fot. 8 Odkrywka A6.

Wszystkie malowidła zidentyfikowane w pomieszczeniu A mają charakter malowideł cienkowarstwowych, lecz o kryjącym charakterze. W celu dokładnej inspekcji ich stanu zachowania wykonano serię fotografii przy użyciu mikroskopu przenośnego. Na ilustracjach wykonanych *in situ* (fot. 9-10) widoczne są w zasadzie wszystkie warstwy technologiczne. Widać zarówno warstwy wypełniacza z zaprawy, następnie warstwę pobiłą oraz cienką warstwę malarską o zróżnicowanej kolorystyce. Niewielka grubość warstwy może wynikać z faktu, że malowidła uległy destrukcji, m.in. pudrowaniu się warstwy malarskiej.

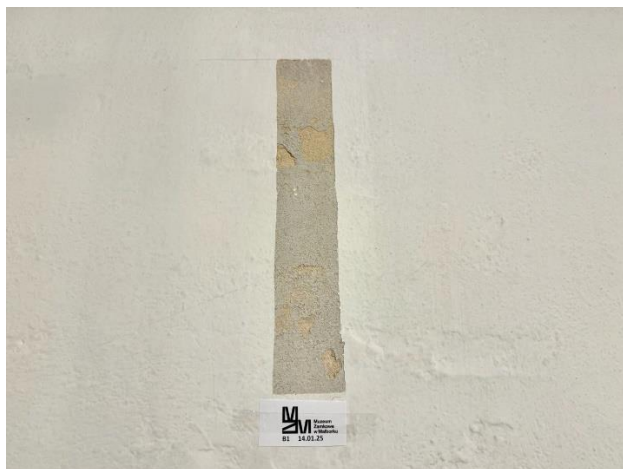
fot. 11 Odkrywka B1.

W pomieszczeniu B wykonano serię odkrywek w obrębie sklepienia, spływów sklepiennych, a także na ścianach tarczowych. Odkrywki wykonano w oparciu o fotografie historyczne celem identyfikacji czy pod warstwami pobiał wciąż znajdują się malowidła przedstawieniowe. W pomieszczeniu zidentyfikowano starsze chronologicznie warstwy malarskie. W obrębie ścian tarczowych rozpoznano warstwę w kolorze szarym, która miała charakter transparentny (odkrywka B1). Nałożono ją na tynk zatarty na gładko. Nałożenie tej warstwy miało na celu nadanie waloru oraz innego odcienia partii tynkowanej. Wykonano to w taki sposób, aby wciąż widoczna była tekstura zaprawy wapiennej. W przestrzeniach nad ciągami komunikacyjnymi nie zidentyfikowano malowideł przedstawieniowych. Malatura o charakterze ozdobnym znajduje się jednak w przestrzeni sklepień. Zidentyfikowano tam wzory o charakterze geometrycznym przeplatane z wicią roślinną oraz formami przypominającymi swoim kształtem liście. Na oryginalnej powierzchni malowideł rozpoznano trudne do usunięcia przemalowania w kolorze piaskowym.

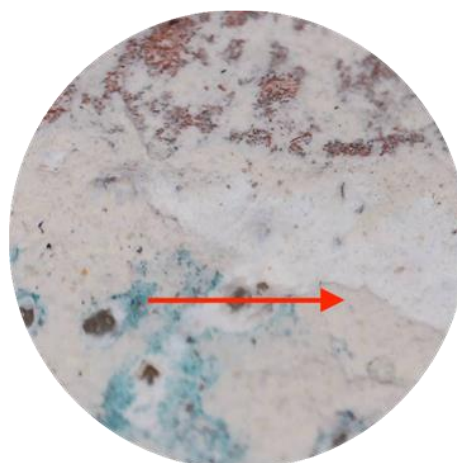
fot. 16 Fotografia mikroskopowa wykonana in situ – odkrywka B6. Czerwona strzałka wskazuje wtórną warstwę w kolorze różowym, która jest dobrze połączona z oryginalnym podłożem.

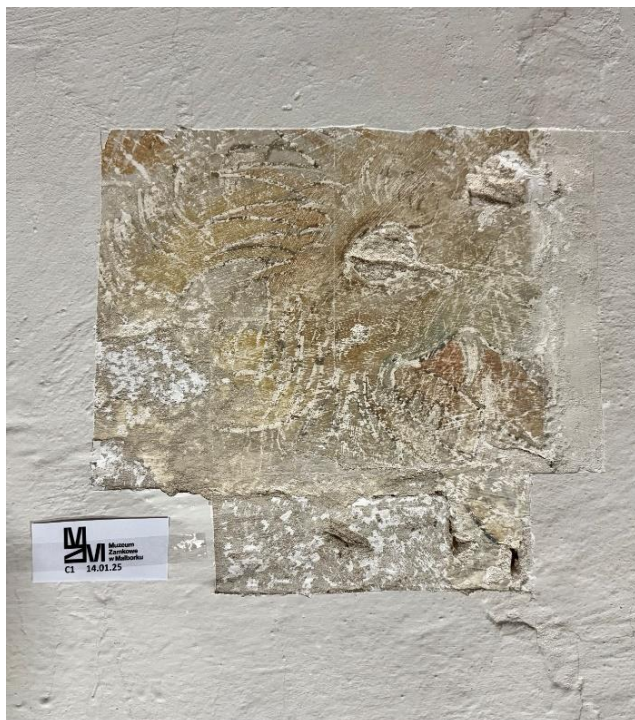
fot. 20 Odkrywka C1.

W skarbcu wykonano odkrywkę w miejscu w którym dawniej znajdowało się malowidło z przedstawieniem bazyliuszka/smoka. Zarówno w mitologii greckiej, a także wierzeniach słowiańskich smok (rzadziej bazyliszek) pełni rolę strażnika kosztowności. Przedstawiany był często z oczami o nienaturalnej wielkości lub kolorze, które miały na celu wykreowanie wizerunku budzącego grozę. W wykonanej odkrywce zidentyfikowano historyczne warstwy malarskie. Malowidło ma charakter przedstawieniowy. Stan zachowania malowidła określono jako zły. Warstwa malarska ma zupełnie inny charakter niż warstwa malowideł w pozostałych pomieszczeniach. Malowidło wykonano w sposób laserunkowy, gdzie poszczególne warstwy nakładane na siebie przenikają się. Odkrywkę wykonano w miejscu głowy smoka. Zidentyfikowano, że przedstawienie obecnie nie posiada oczu. Analiza mikroskopowa warstw malarskich, a także analiza źródłowa wskazuje jednak na fakt, że fragment malowidła z oczami mógł być pierwotnie wykonany w innej technologii.

Nie wyklucza się zatem, że oczy były wykonane z innego materiału – doklejone do powierzchni malowidła, co mogło być narzędziem w wykreowaniu określonego efektu. Z całą pewnością nie można jednak wykluczyć aktu wandalizmu w obrębie tego fragmentu przedstawienia, który doprowadził do usunięcia lub zniszczenia fragmenty malatury z oczami.

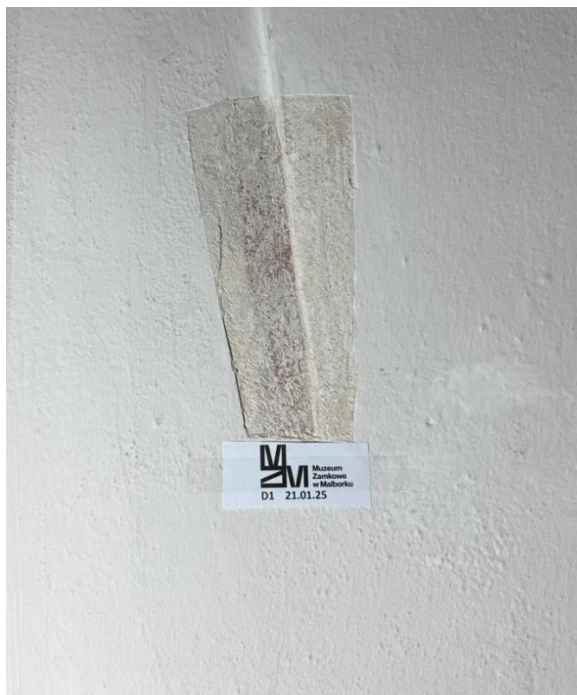
fot. 22 Odkrywka D1.

Pomieszczenie D obecnie ma formę zaplecza socjalnego. W jego obrębie ścian i sklepień wykonano odkrywki inspekcyjne w których zidentyfikowano warstwę malarską w formie czerwonego paska podkreślającego formę budowy sklepienia. Podobne formy znaleziono w pozostałych pomieszczeniach części południowej – zatem w pomieszczeniu E, F oraz H. Warstwa malarska ma charakter cienkowarstwowy, jej stan zachowania w pomieszczeniu D określono jako zły. Budowa technologiczna malatury pomieszczeń D, E, F oraz H jest analogiczna.

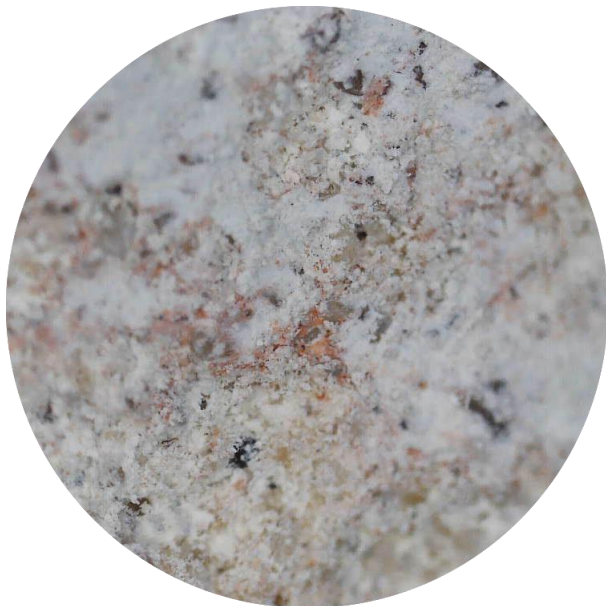
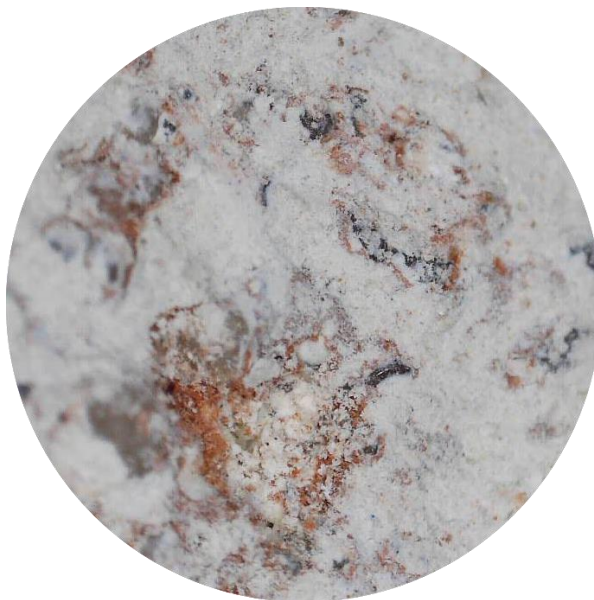
fot. 23 Kolor czerwony w odkrywce D1, fotografie mikroskopowe wykonano przy użyciu mikroskopu przenośnego.

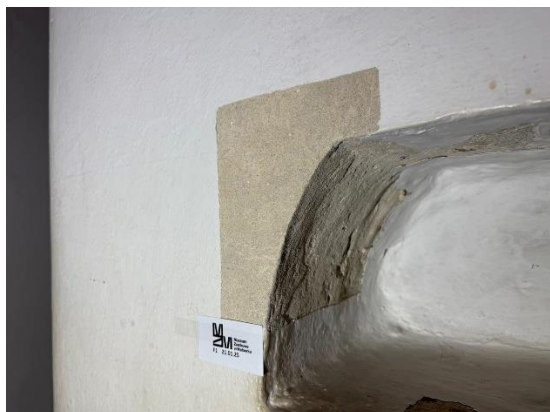
fot. 30 Odkrywka F1.

Jak wskazano w opisie pomieszczenia D, w kompleksie południowym występują analogiczne warstwy technologiczne. Oprócz zastosowania czerwonego koloru, który podkreślał formę architektoniczną, zastosowano również transparentną warstwę w obrębie ścian. Fotografie mikroskopowe wykonane *in situ*, wskazują na użycie cienkiej, niemalże laserunkowej warstwy w kolorze szarym (kolor szarości oscyluje w stronę błękitu). Analogiczną warstwę rozpoznano na ścianach pozostałych pomieszczeń, w miejscach, gdzie nie zidentyfikowano malatury przedstawieniowej (przykład odkrywka B1). Zatem w kompleksie pomieszczeń południowych – sypialnia, pomieszczenie kuchmistrza, pomieszczenie piwnicznego, nie zidentyfikowano warstw o charakterze przedstawieniowym oraz ozdobnym. Występują tam natomiast warstwy malarskie mające na celu wyestetyzowanie pomieszczeń oraz podkreślenie formy architektonicznej sklepień oraz spływów sklepiennych oraz konsoli. Zaznaczyć w tym miejscu należy, że w pomieszczeniu F wtórne warstwy malarskie bardzo mocno przylegają do oryginału.

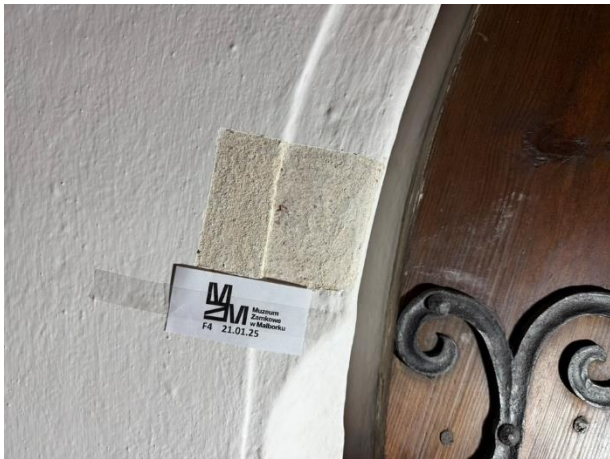
fot. 33 Odkrywka F4.

Wtórne warstwy mają wysoką adhezję do podłoża, ich usunięcia wymaga dużo więcej czasu niż w przypadku pozostałych pomieszczeń. Również w tym przypadku, warstwa przylegająca do oryginału posiada kolor beżowy i jest cienkowarstwowa.

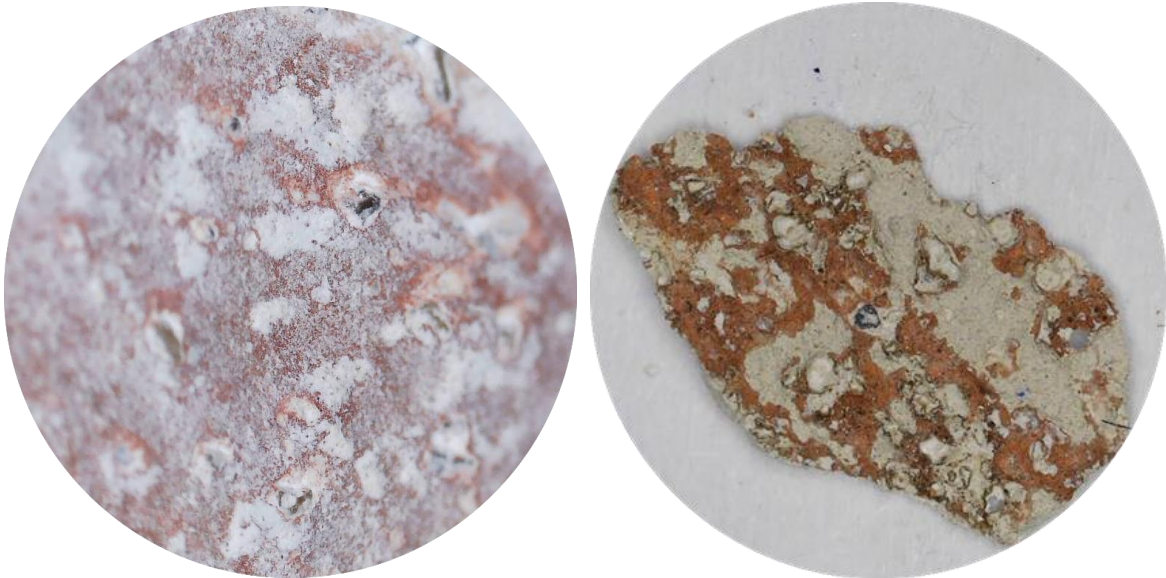
fot. 34 Fotografie mikroskopowe koloru czerwonego.

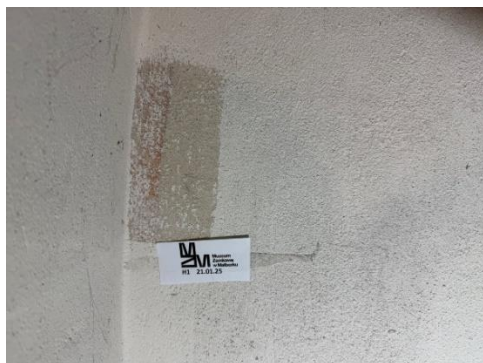
fot. 36 Odkrywka H1.

Pomieszczenie H, jest jednym najdalej wysuniętych w stronę południową. Obecnie pomieszczenie to nie pełni funkcji wystawienniczych. Również w przypadku tego pomieszczenia rozpoznano warstwy malarskie mające na celu podkreślenie formy architektonicznej – na brzegu sklepień wymalowany został czerwony pasek. W pomieszczeniu H oprócz wykonania odkrywek pod kątem występowania malatury wykonano też inspekcję pod kątem rozpoznania budowy sklepienia (odkrywka H2, fot. 37). W miejscu tej odkrywki zaobserwowano odspajającą się warstwę tynku, która umożliwiła rozpoznanie stanu materiału ceramicznego. W niniejszym miejscu rozpoznano ingerencję pochodzącą z czasów odbudowy pomieszczeń pod koniec XIX wieku. Zastosowana cegła posiada stosunkowo niską porowatość i jest cegłą maszynową. Zaprawa łącząca poszczególne cegły różni się od tej, którą zastosowano do wyrównania powierzchni sklepień pod wykonanie na nich malatury.

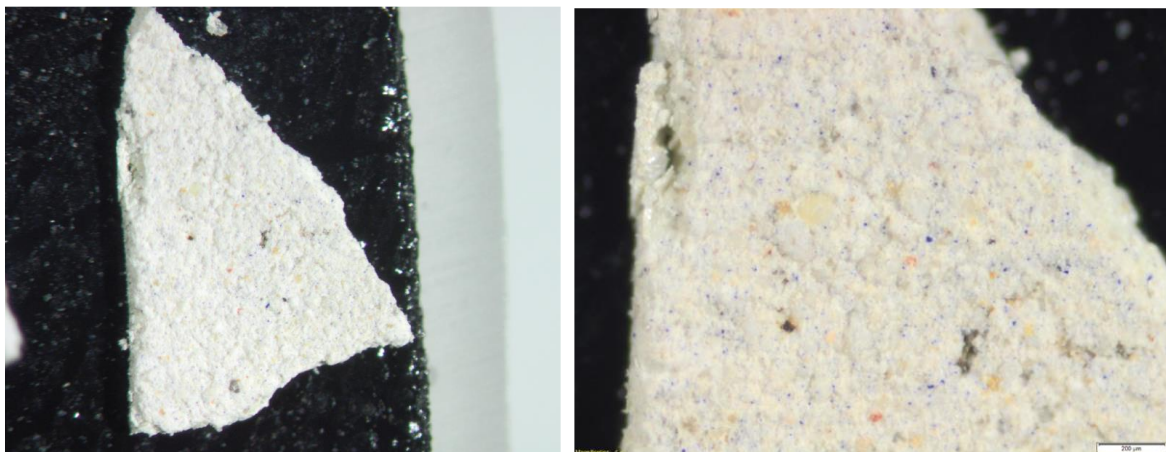
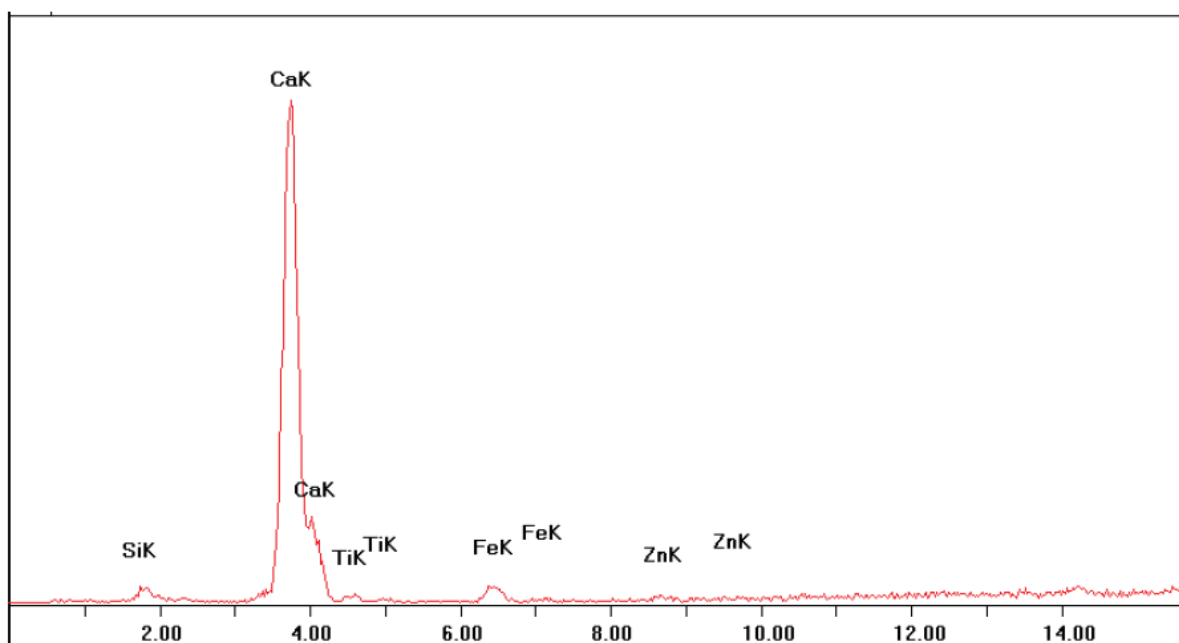
fot. 39 Próbką w kolorze beżowym – powiększenie x 30 oraz x40.

fot. 40 Widmo XRF, zidentyfikowane pigmenty Ca, Fe, Si, Zn, Ti.

W pierwszym etapie identyfikacji podjęto decyzję o rozpoznaniu **warstwy wtórnej – znajdującej się we wszystkich pomieszczeniach**. Jak wskazano wyżej, w niektórych pomieszczeniach warstwa ma wysoką adhezję do podłoża i jej usunięcia z malowidła miejscami jest bardzo trudne.

Przeprowadzone badania wskazują, że wtórna warstwa w kolorze beżowym znajdująca się bezpośrednio na malaturze posiada w swoim **składzie związki węglanu wapiennego (które może pochodzić od spoiwa), śladowe ilości kleju zwierzęcego, a także pigmenty żelazowe oraz związki bieli cynkowej**. Biel cynkowa jest pigmentem o umiarkowanej sile krycia, jednak charakteryzuje się dość dobrą adhezją do podłoża. W połączeniu z węglanem wapnia biel cynkowa poprawia zdolność związków wapiennych do dobrego połączenia się z podłożem.

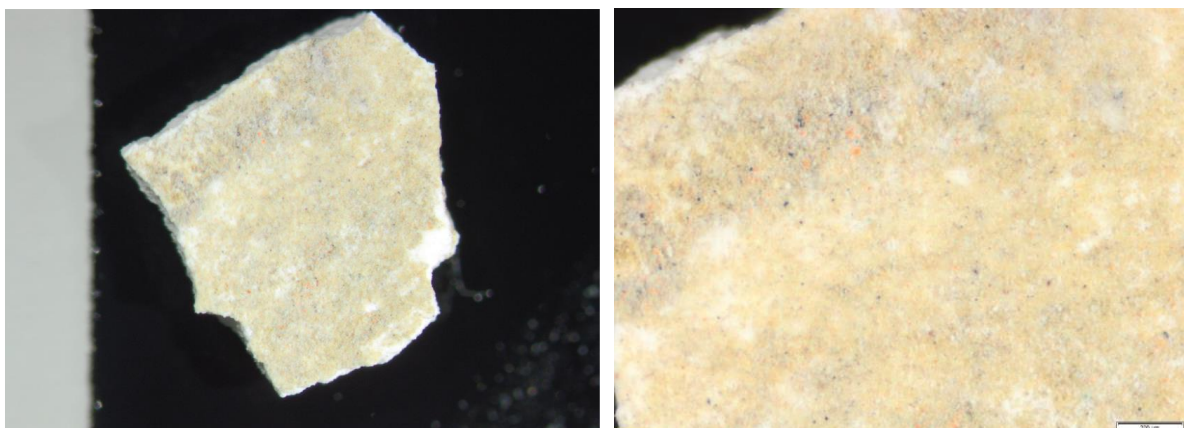
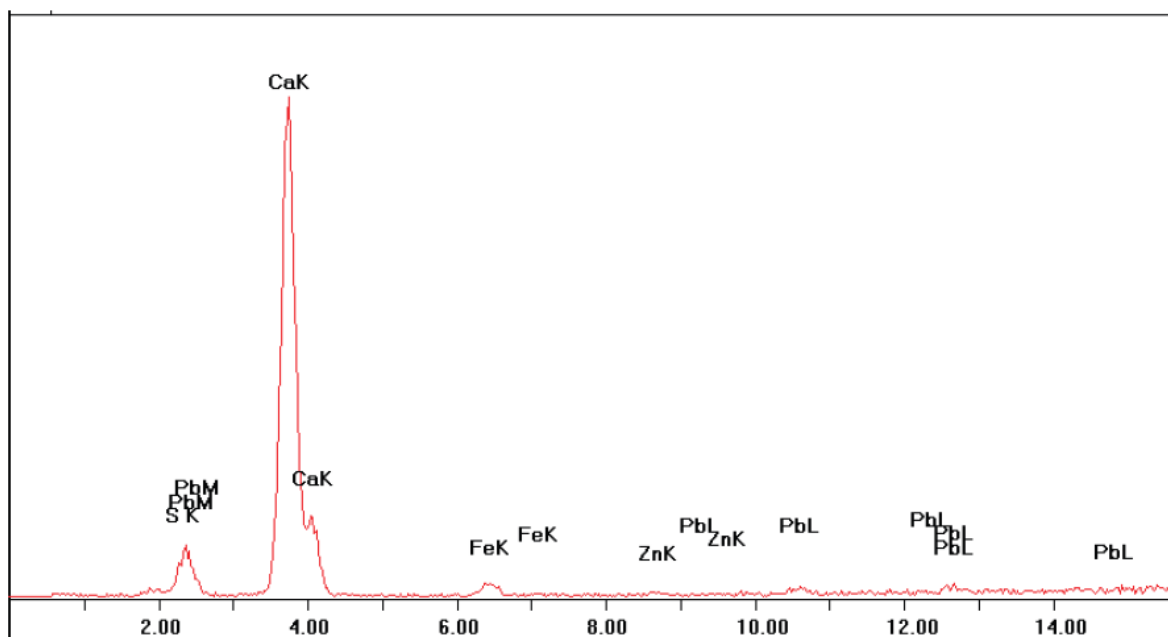
fot. 41 Próbką pobrana z przedstawienia Smoka, pomieszczenie C, powiększenie x 30 oraz x 40.

fot. 42 Zidentyfikowane pigmenty Ca, F, S, Pb, Zn.

W pomieszczeniu C, w obrębie przedstawienia ze smokiem, pobrano próbkę celem rozpoznania pigmentów wiodących oraz spoiwa. Badania instrumentalne oraz mikrochemiczne pozwoliły na identyfikację **węglanu wapnia, pigmentów żelazowych oraz ołowiowych**. Analiza mikroskopowa może wskazywać na obecność minii. Węglan wapnia pochodzić może od podłoża ale również od spoiwa, którego użyto do wykonania

malatury. Analiza mikrochemiczna pozwoliła również na zaobserwowanie efektu zmydlania w badanej próbce. Badania instrumentalne z kolei wskazały na możliwe występowanie w próbce kleju zwierzęcego w mieszaninie z białkiem. **Nie wyklucza się więc zastosowania techniki łączonej do wykonania malowidła w skarbcu.**

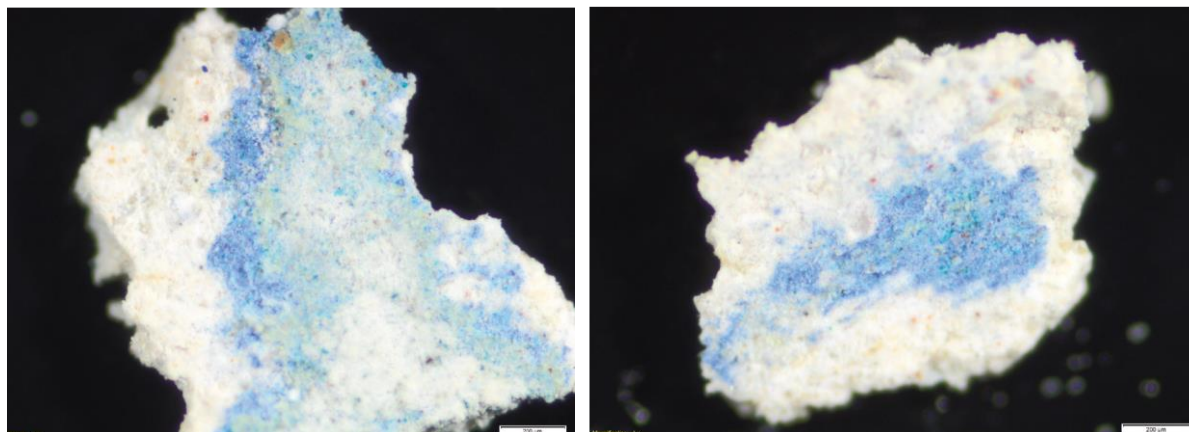
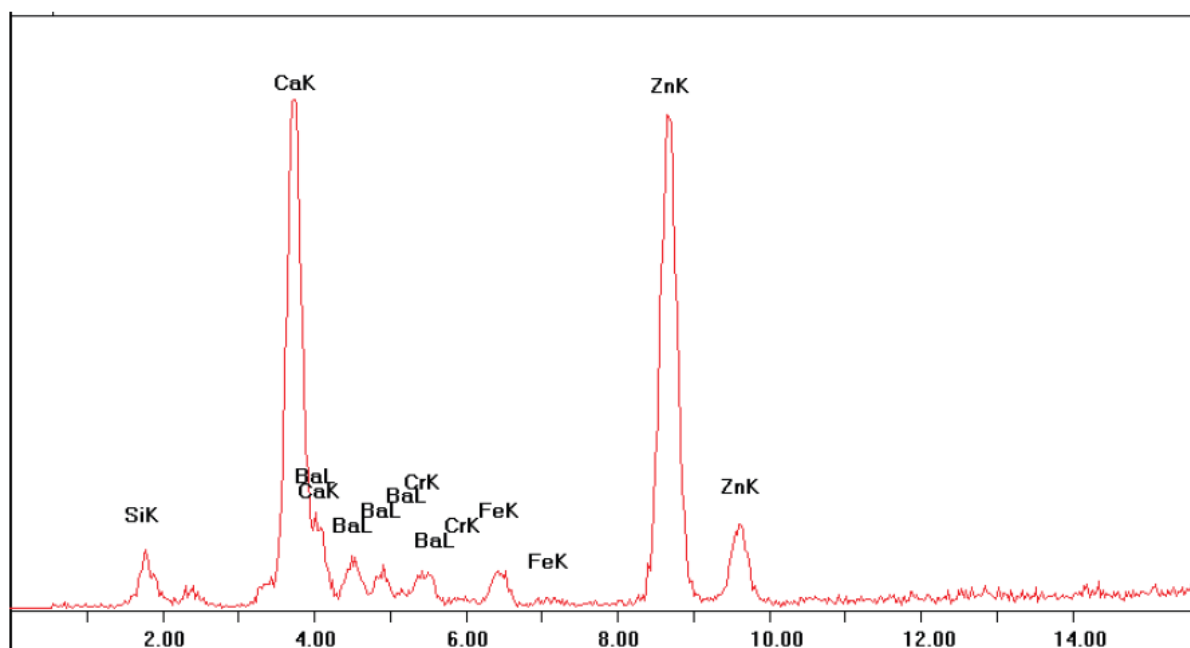
fot. 43 Próbkę z kolorem niebieski - malowidło z podskarbis z pomieszczenia A, powiększenie x30 oraz x 40.

fot. 44 Widmo XRF, zidentyfikowane pigmenty: Ca, Zn, Fe, Cr, Ba, Si.

Kolory błękitne rozpoznano lokalnie w malowidle z wiciami roślinnymi, jednak kolor ten wiadomo występuje w przedstawieniu w sieni. Wykonane badania pozwoliły na rozpoznanie w warstwach o kolorze niebieskim: węglanu wapnia, bieli cynkowej, pigmentów żelazowych, a także pigmentów chromowych (zieleń szmaragdowa) oraz bieli barytowej. Analiza mikrochemiczna potwierdziła, że niebieski pigment żelazowy może być **błękitem pruskim**. Wyniki badań instrumentalnych prowadzono równolegle z testem na rozpuszczalność (pod wpływem działania NaOH powstaje wodorotlenek żelaza III), a także reakcją charakterystyczną oznaczenia jonu Fe^{3+} .

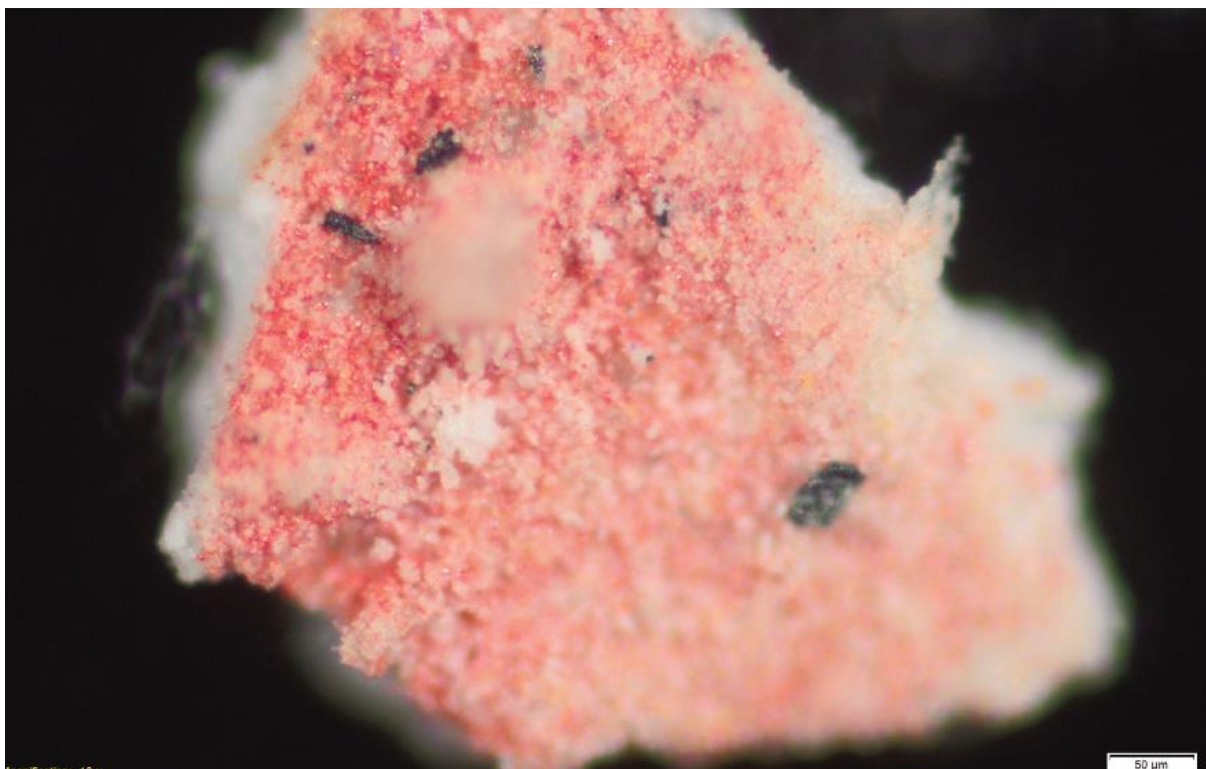
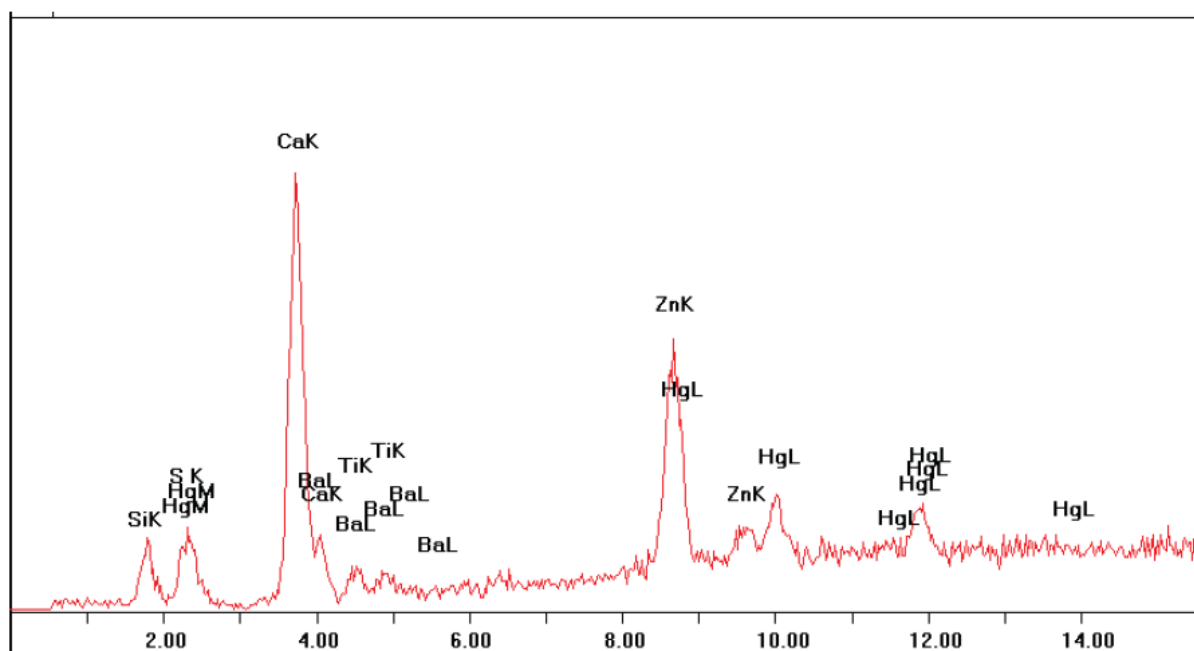
fot. 45 Intensywna czerwień występująca tylko w pomieszczeniu B - powiększenie x 100.

Fot. 46 Widmo XRF, zidentyfikowane pierwiastki: Ca, Zn, Hg, S, Si, Ba/Ti.

W malowidłach identyfikuje się **dwa rodzaje czerwieni**. Czerwień w kolorze intensywnym została zidentyfikowana przede wszystkim w pomieszczeniu B. Kolor ten występuje w połączeniu z kolorem czerwonym o ciemniejszym odcieniu. Badania instrumentalne wskazują, że kolor jasnoczerwony może być **związaniem cynobru**.

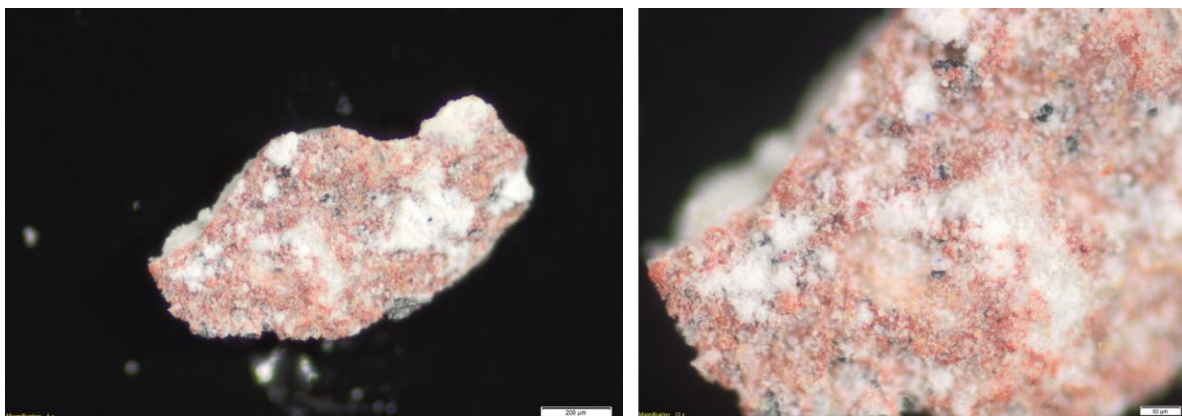
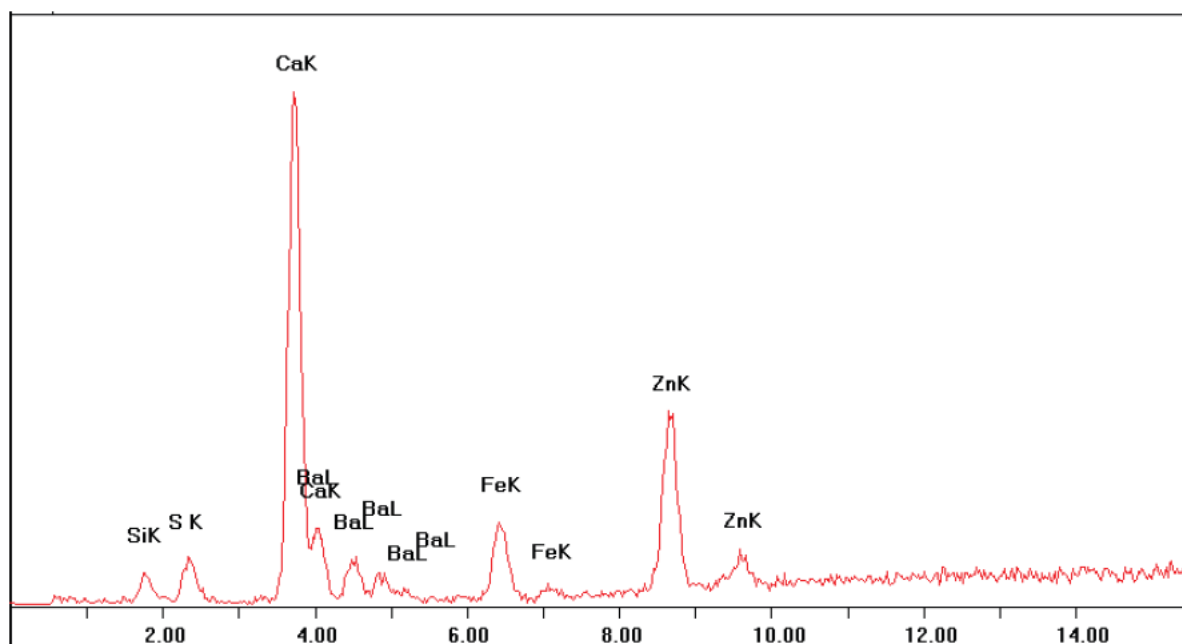
fot. 47 Próbkę czerwieni występującej we wszystkich pomieszczeniach na powiększeniu x 40 oraz x 100.

fot. 48 Widmo XRF, zidentyfikowane pierwiastki: Ca, Zn, Fe

Czerwień o ciemniejszym odcieniu znajduje się w zasadzie we wszystkich pozostałych pomieszczeniach. Zidentyfikowano ją również w ościeżach drzwiowych. Kolor ten występuje w kompleksie pomieszczeń południowych, gdzie wymalowano nim pasy podkreślające architekturę. Z całą pewnością związki dominujące w pobranej próbce to żelazo. **Pigment jednoznacznie zidentyfikowano jako czerwień żelazową.**

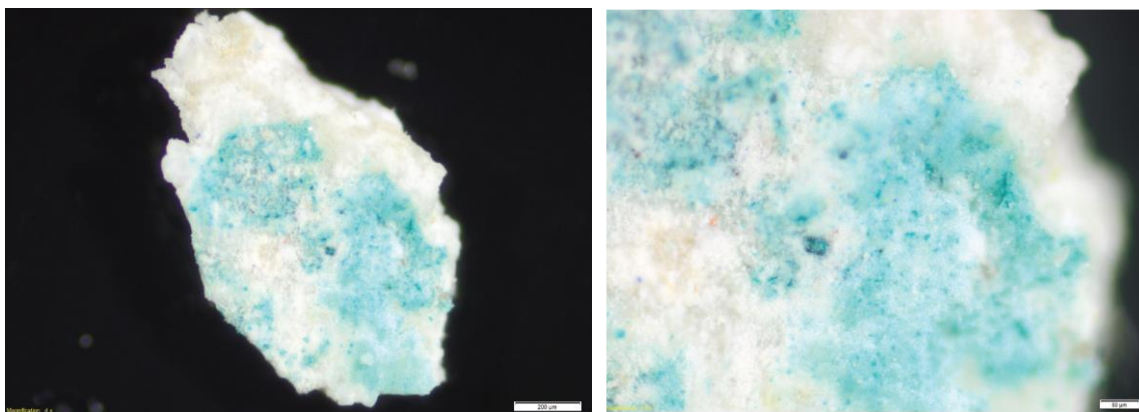
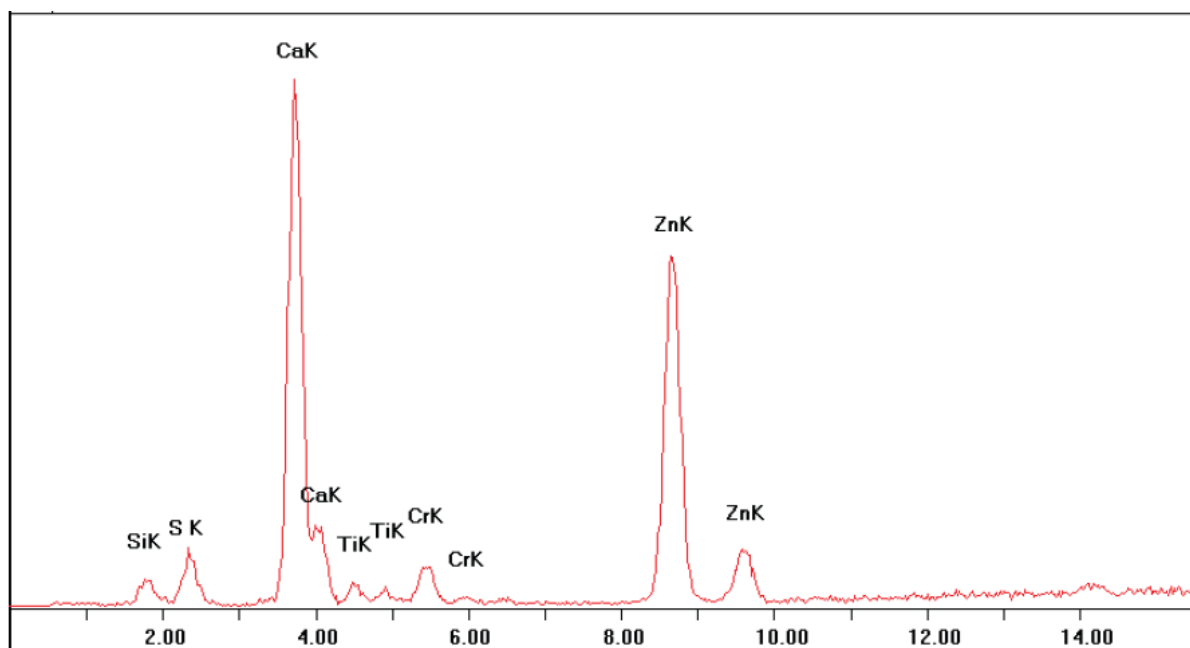
fot. 49 Zieleni, powiększenie x 40 oraz x 100.

fot. 50 Widmo XRF, zidentyfikowane pigmenty: Ca, Zn, S, Cr, Si, Ti/Ba

Dominującym pigmentem w malowidłach zidentyfikowanych na sklepieniach oprócz czerwieni jest również zieleni o jasnym, intensywnym odcieniu. Zarówno badania mikrochemiczne (brak rozpuszczalności w odczynnikach podstawowych) jak również badania instrumentalne potwierdziły, że badany pigment posiada w swoim składzie **związki chromu**. Może to wskazywać na obecność w malowidłach zieleni szmaragdowej.

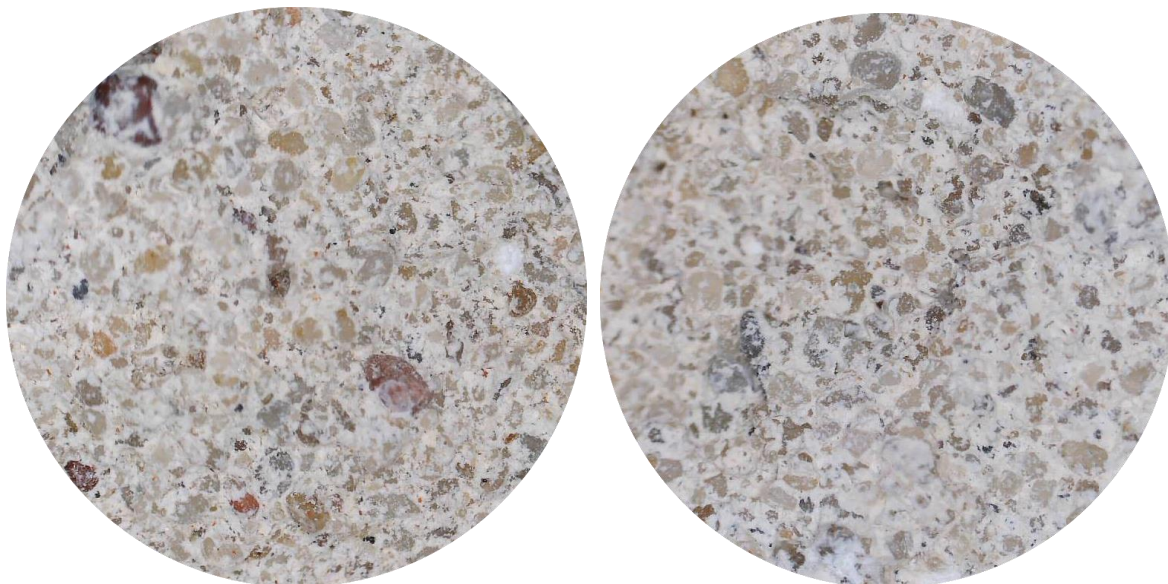
Badaniom mikroskopowym poddano również zaprawy, którymi pokryto wszystkie ściany wewnątrz oraz sklepienie badanych pomieszczeń. W badanych zaprawach rozpoznano wypełniacz w postaci piasku kwarcowego, który występuje w ciepłych kolorach (głównie szarych oraz beżowych) ziarna wypełniacza posiadają różny stopień obtoczenia. Obserwuje się ziarna o krawędziach wyoblanych, lokalnie można zidentyfikować ziarna półostrokrawędziste. Zidentyfikowano, że wypełniacz stanowił od 47- 52% udział w stosunku do 53 - 48% spoiwa wapiennego w zależności od badanej próbki. Otrzymane wyniki są zbieżne

z zaprawami, które badano w obrębie krużganka zachodniego. Tam proporcje pierwotnej zaprawy określono jako 1 część zaprawy przypadającą na 1 część kruszywa kwarcowego. **Zaprawa w poszczególnych pomieszczeniach różni się stosunkiem spoiwa do kruszywa w niewielkim stopniu, stąd przyjmuje się, że zaprawa we wszystkich pomieszczeniach w badanym kompleksie została wykonana w podobnym czasie oraz w podobnej technologii.**

fot. 51 Zaprawa z pomieszczenia A (zdjęcie z lewej strony) oraz pomieszczenia H (zdjęcie z prawej strony).

Ubytki w tynkach należy uzupełnić zaprawą mineralną na bazie spoiwa wapiennego z kruszywem w postaci piasku kwarcowego. Zaprawa swoją strukturą oraz teksturą, a także kolorem oraz stosunkiem spoiwa do kruszywa musi nawiązywać do rozwiązania oryginalnego, które opisano w części badawczej niniejszego opracowania. Tynk należy zatrzeć na gładko.
