Nazwa obiektu budowlanego:	Blok sportowy Zespołu Szkół Sportowych i Mistrzostwa Sportowego						
Tytuł rysunku:	Rzut podbasenia - remont i przebudowa						
Projektant:	arch. Jacek Mielewski	Nr upr.bud.	PO/KK/018/02	Podpis:		Skala rysunku: 1:100	
Sprawdzający:	arch. Błażej Wierzbicki	Nr upr.bud.	MA/134/17	Podpis:			Numer rysunku: BW2
Data sporządzenia:	10.2021 r.		Data sprawdzenia:		10.2021 r.

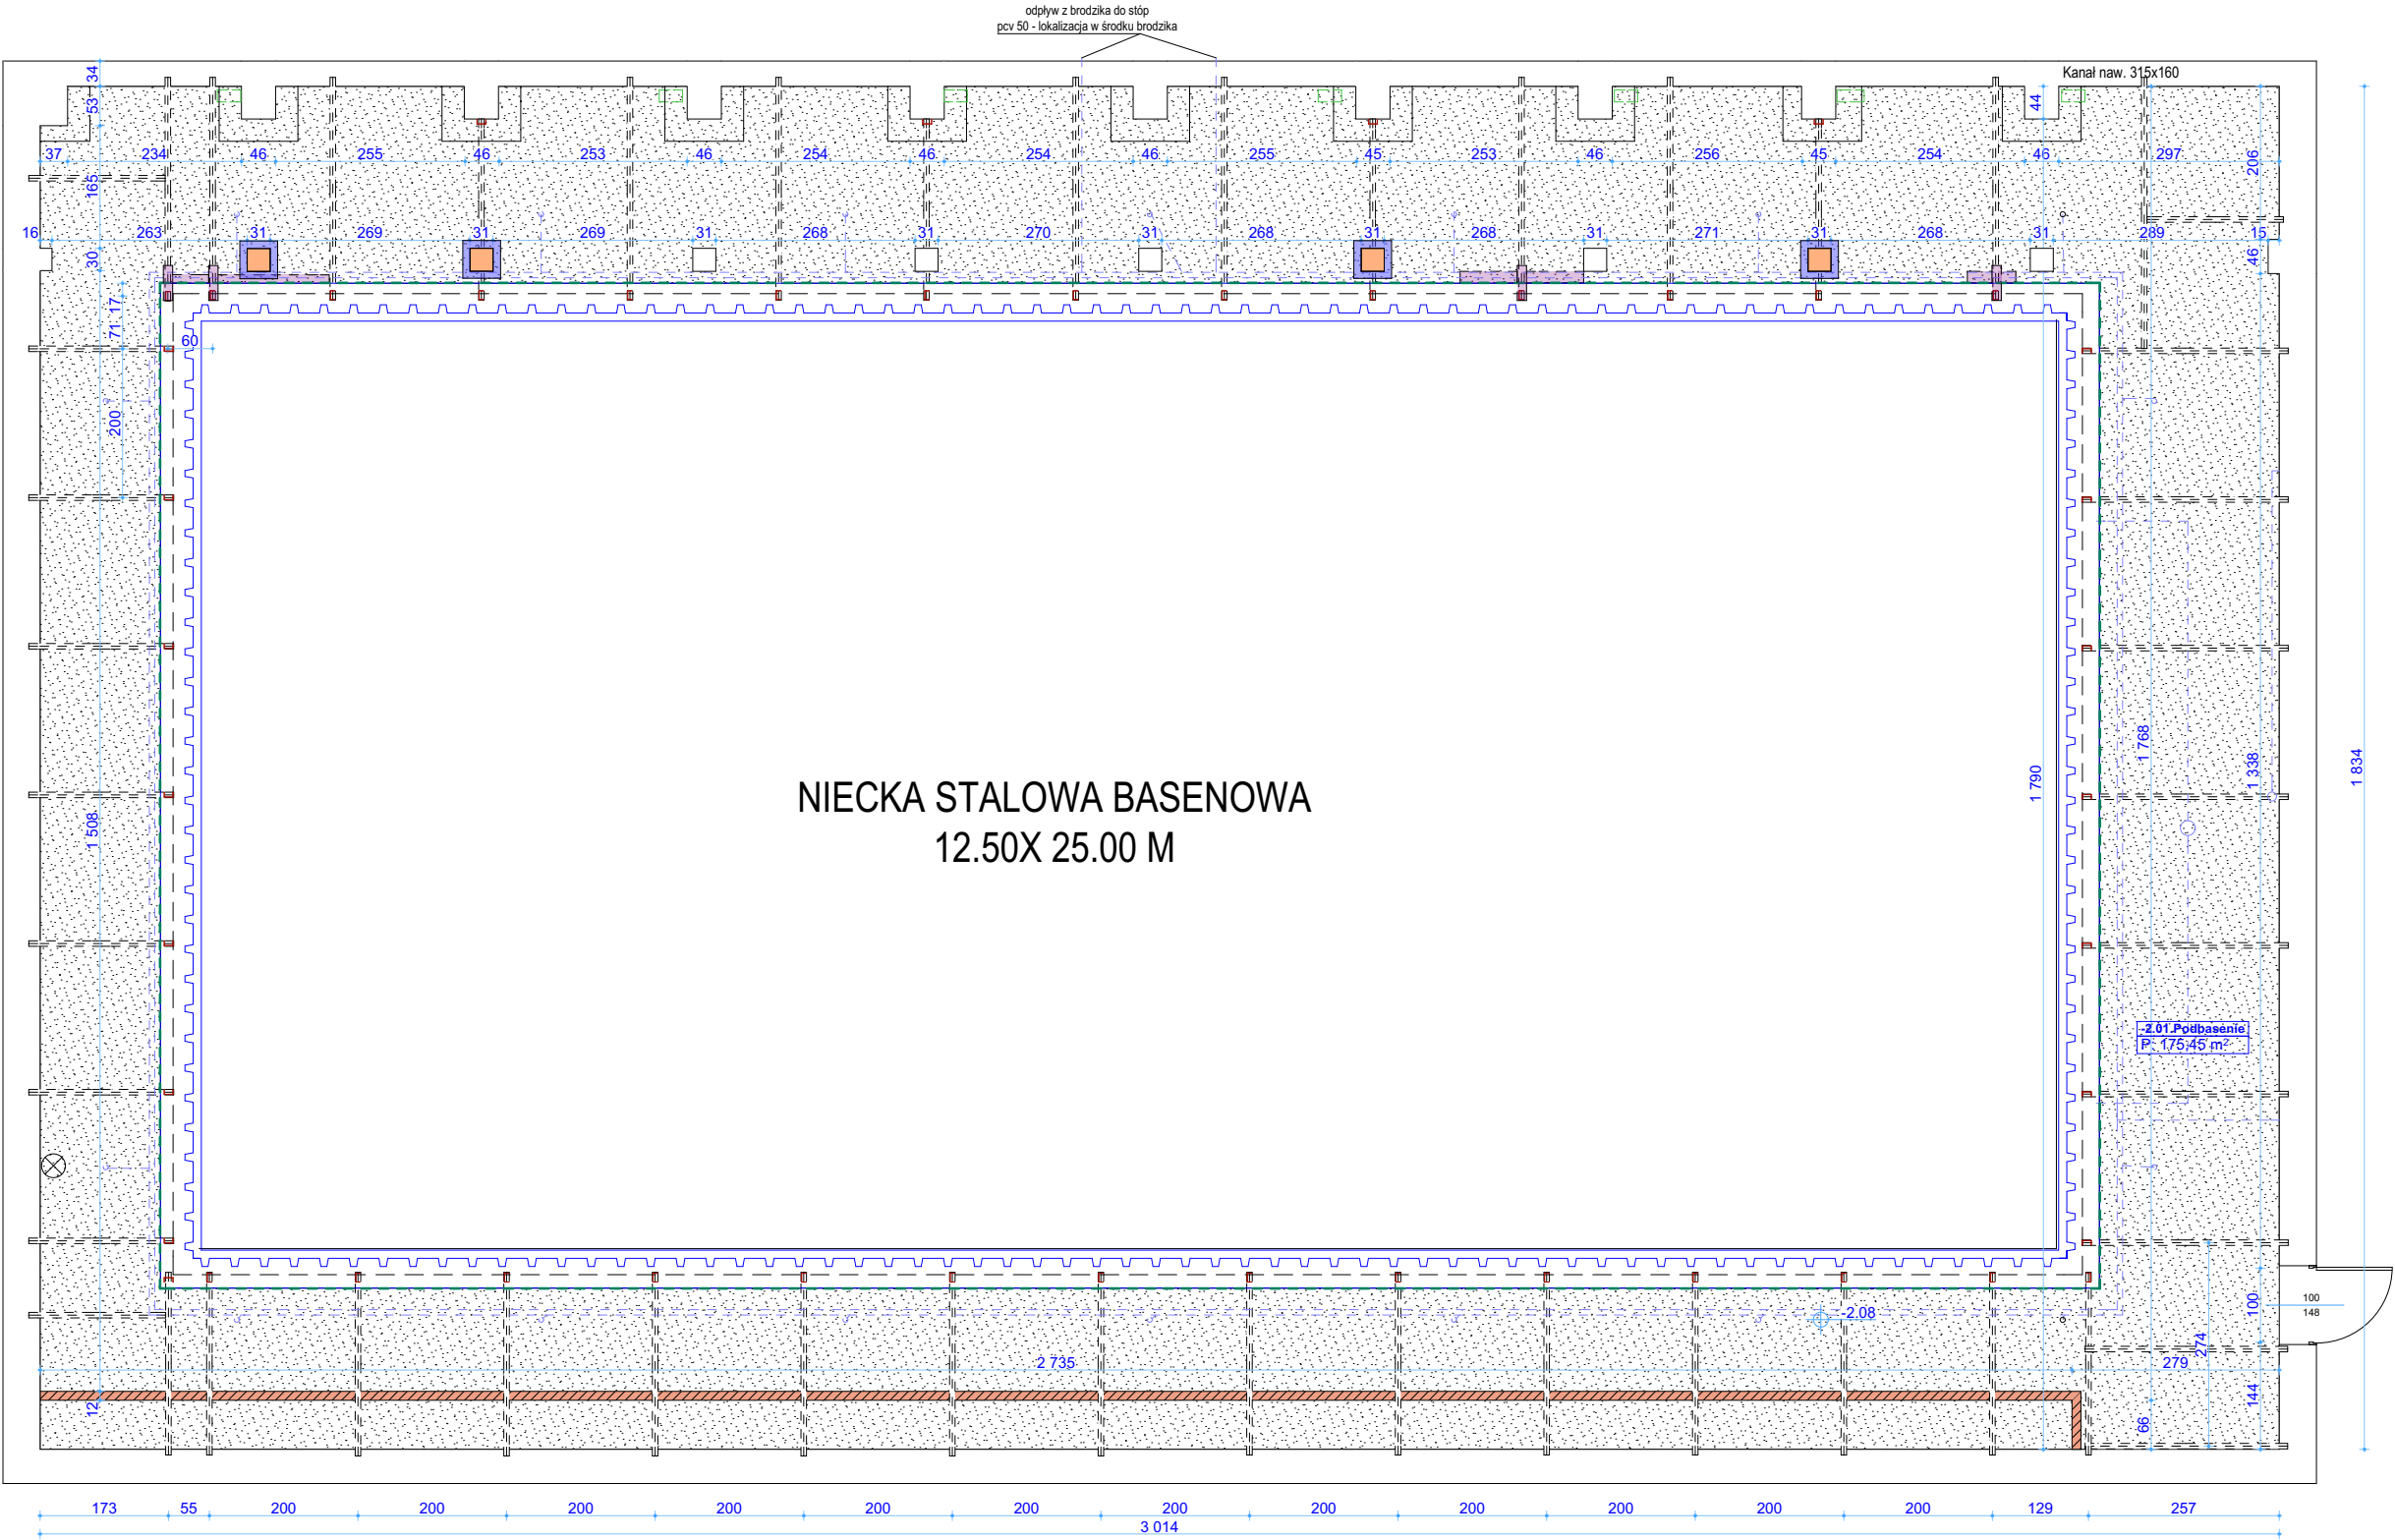
- istn. otwory po pionach went. do wypełnienia i uszczelnienia)
- zakres płyży basenowej do wymiany, dostosowania do stalowej niecki, z uszczelnieniem
- słupy żelbetowe do renowacji
- kolierz z kątownika L100 do zakotwienia przy stropie
- Elementy konstr. stalowej skorodowane powierzchniowo - do naprawy
- zakres uszczelnienia styku płyży i niecki basenowej
- ścianka działowa do demontażu
