STOKROTKA

Sala grupy IV Jeżyki

Inwentaryzacja wraz z opisem prac:

Sala pobytu dzieci - grupa 4

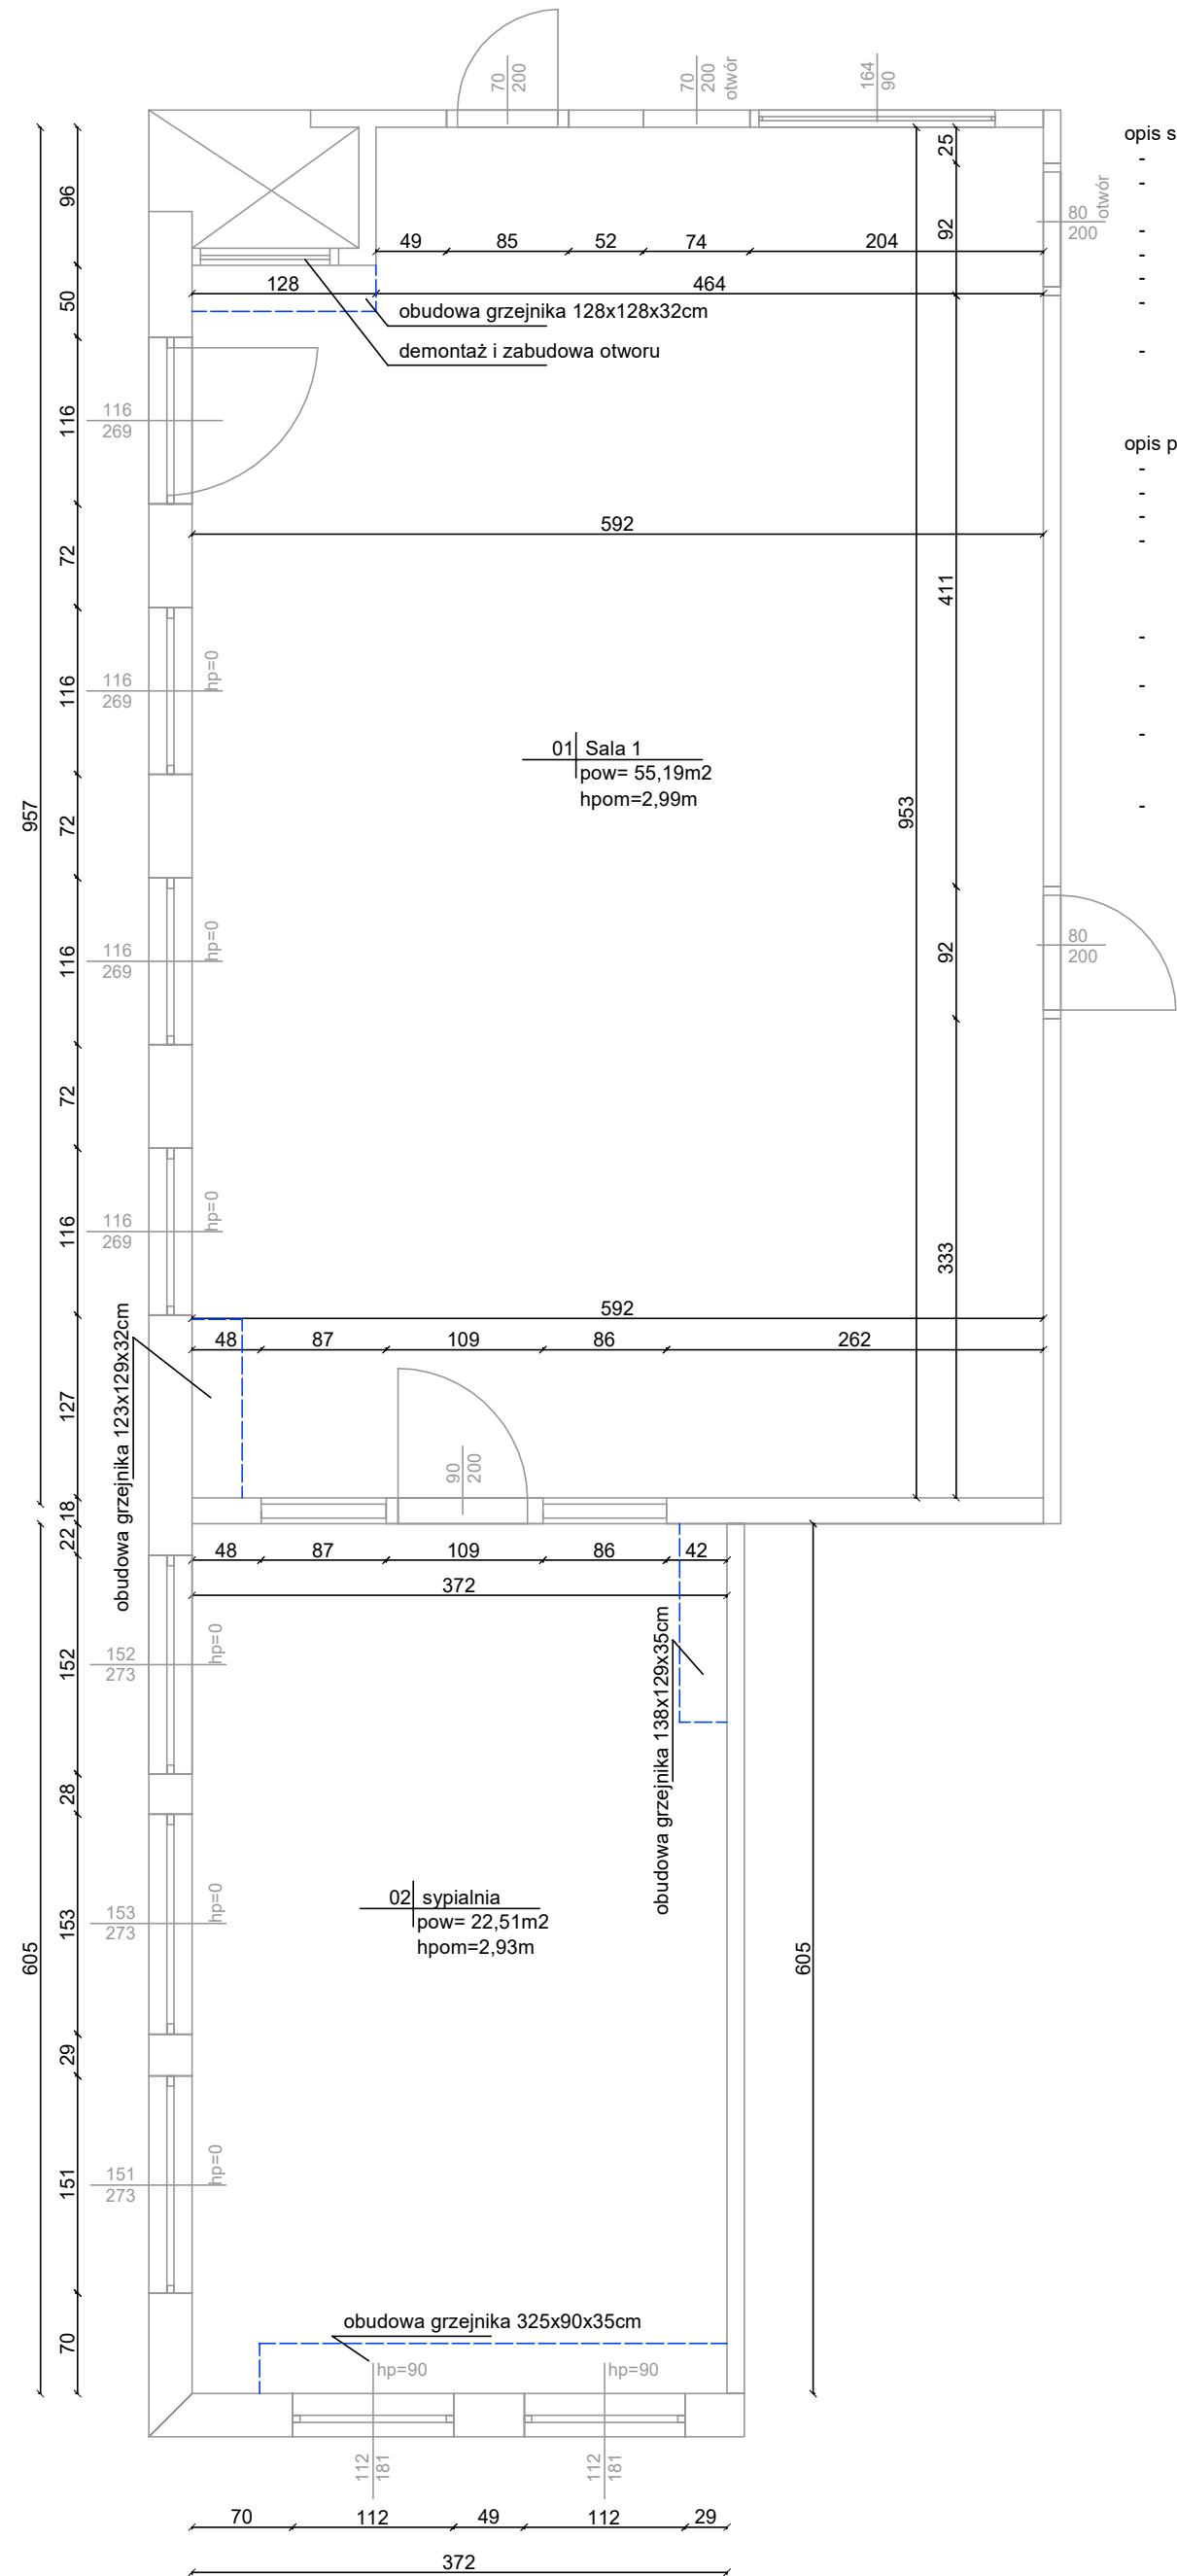
- opis stanu istniejącego:
- podłoga - wykładzina w bardzo dobrym stanie
 - instalacja elektryczna prowadzona podtynkowo, jedynie w mniejszej salce częściowo natynkowo
 - drzwi wewnętrzne - poza zakresem opracowania
 - okna między pomieszczeniami, wymagające odnowienia
 - całkowita wysokość pom około ~3.00m
 - obudowy grzejników drewniane, w zakresie konstrukcji i wytrzymałości w dobrym stanie, do renowacji
 - na oknach rolety - w głównej sali w dobrym stanie, w mniejszej o wysokim stopniu zużycia

- opis prac:
- ściany - szpachlowanie 100% powierzchni ścian wraz z malowaniem
 - wkucie instalacji elektrycznej w mniejszym pomieszczeniu
 - demontaż karniszy

- montaż rolet naokiennych w pomieszczeniu sypialni oraz sali zabaw na wszystkich oknach, rolety na całą szerokość skrzydła okiennego (alternatywny montaż rolet na wnękę okienną wraz z bocznymi listwami prowadzącymi lub montaż we wnękę okiennej z bocznymi listwami maskującymi)

- ościeża 70|200 oraz 80|200 bez zamontowanych drzwi do oczyszczenia, wyszlifowania i ponownego malowania, ościeże okienne 164|90, analogia j.w.
 - demontaż framugi wraz z przeszkleniem oraz demontaż i zabudowa otworów (sala zabaw - nad grzejnikiem oraz przy suficie między salą zabaw a kuchnią)

- drewniane obudowy grzejników - w związku z dobrym stanem konstrukcji zalecany demontaż oraz oczyszczenie na warsztacie elementów drewnianych z wszystkich warstw farby. Przygotowane elementy do przemalowania na biało oraz ponownego montażu.

- istniejące grzejniki do oczyszczenia z warstw farby oraz ponownego przemalowania - kolor biały,
