ZADANIE:**EKSPERTYZA TECHNICZNA
ESTAKADY W CIĄGU AL. JANA PAWŁA II W JELENIEJ GÓRZE****OBIEKT:** ESTAKADA W CIĄGU AL. JANA PAWŁA II W JELENIEJ GÓRZE

Pierwoszków, 05 listopada 2018 r.

Celem niniejszego opracowania jest ekspertyza techniczna estakady nad torami PKP w ciągu Al. Jana Pawła II w Jeleniej Górze wraz z oceną możliwości jej dalszej eksploatacji. Zakres opracowania obejmuje ocenę stanu technicznego z inwentaryzacją uszkodzeń wraz z określeniem przyczyn ich powstania; obliczenia statyczno-wytrzymałościowe w zakresie wynikającym z potrzeb niniejszego opracowania; sformułowanie wniosków końcowych wraz z zaleceniami do projektu remontu obiektu.

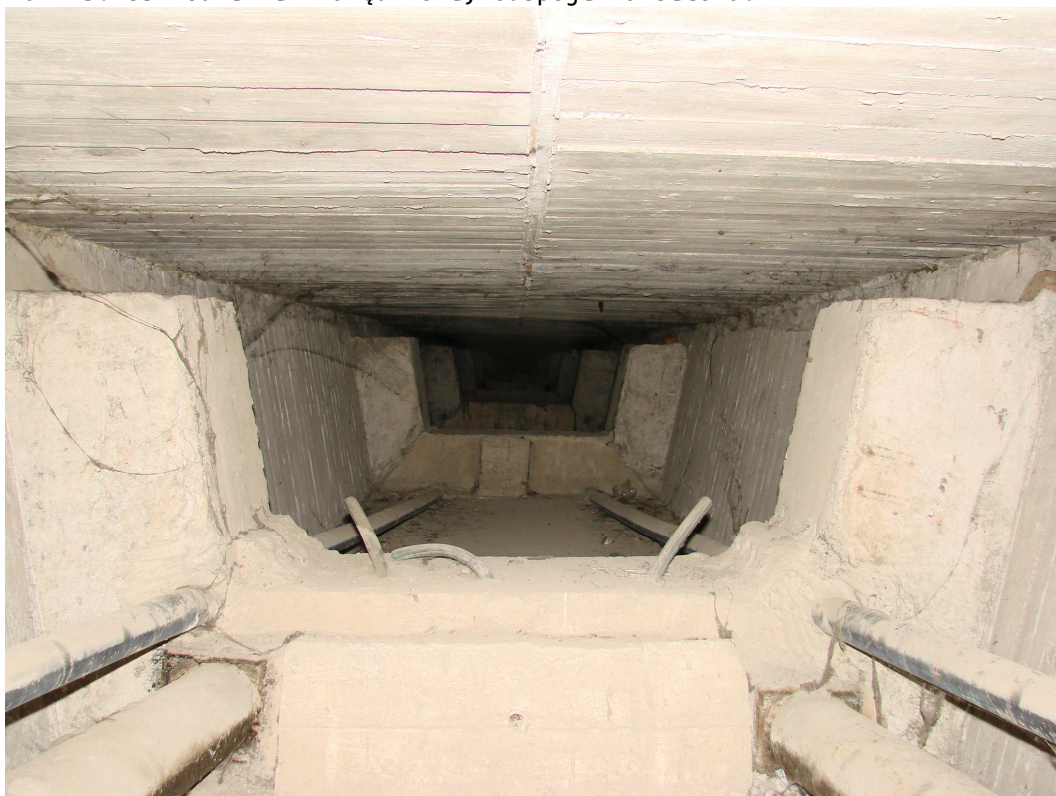
Rys. 4.12. Belka przęsła skrajnego, widok w strefie wewnętrznej w kierunku podpory
P13S.

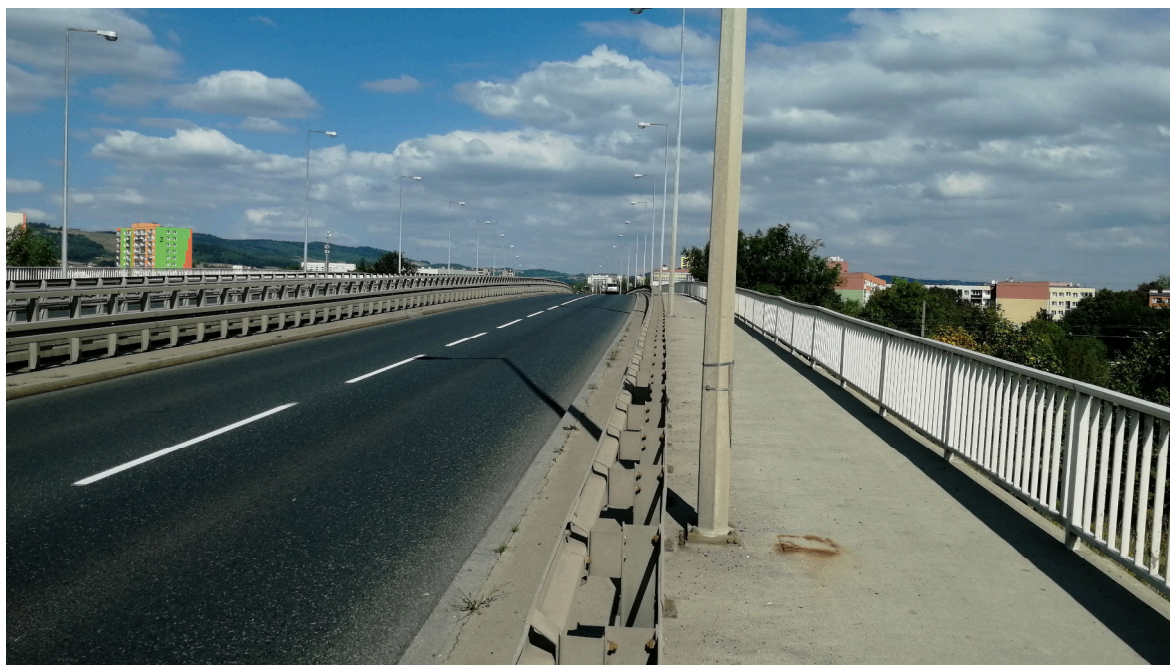
Rys. 4.30. Nawierzchnia jezdni południowej widok w stronę Zabobrza.

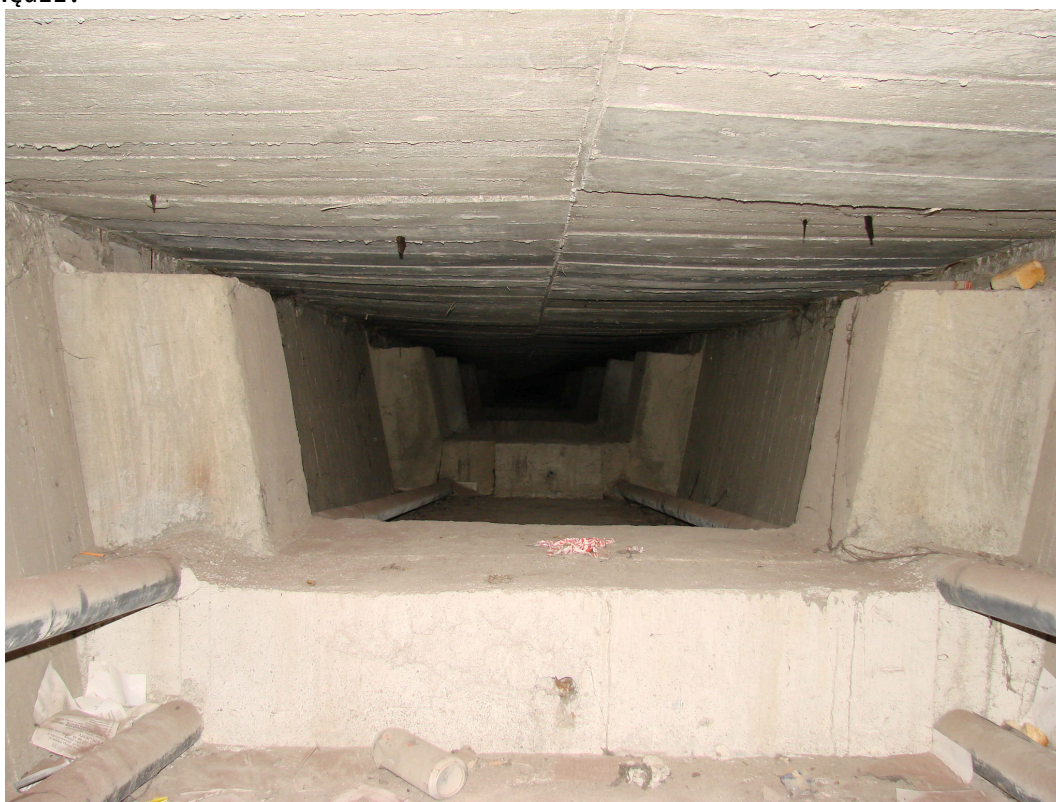
Rys. 5.12. Belka przeszła skrajnego, widok w strefie wewnętrznej w kierunku podpory P13N.

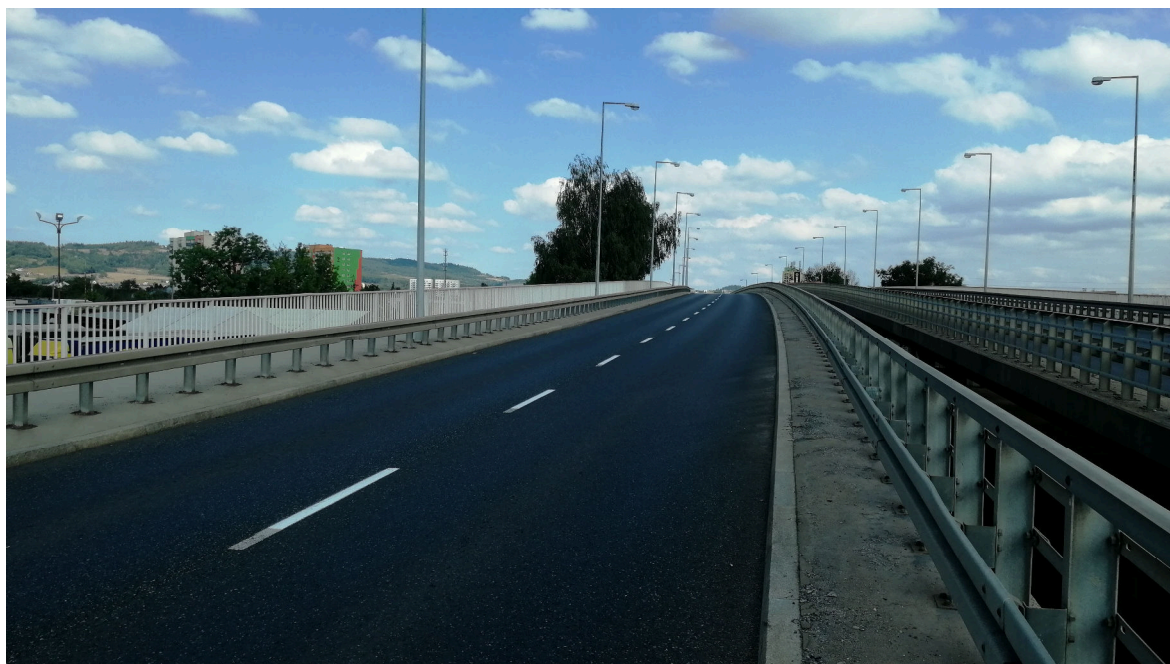
Nawierzchnia jezdni jest w stanie ogólnym dobrym, nie stwierdzono istotnych uszkodzeń tego elementu.

Rys. 5.28. Nawierzchnia jezdni północnej, widok w kierunku Zabobrza.

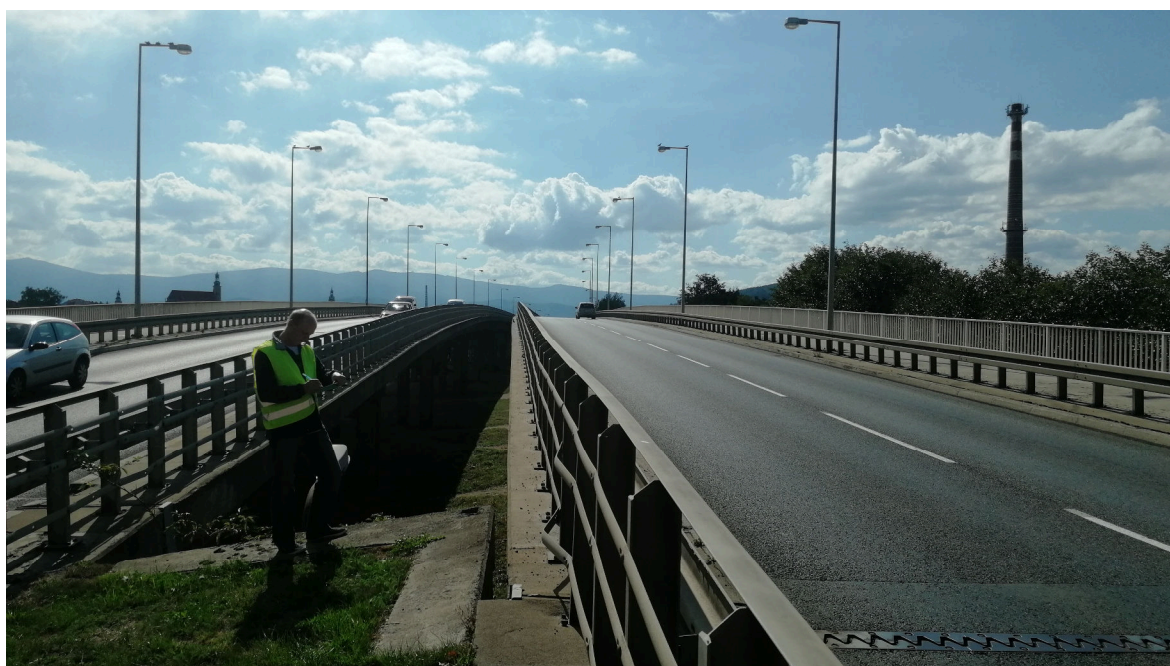
Rys. 5.29. Nawierzchnia jezdni północnej widok w stronę centrum Jeleniej Góry.
